柵が設置できない圃場と圃場整備の問題を解決した広域柵

にっぺら 大河原町新寺地区

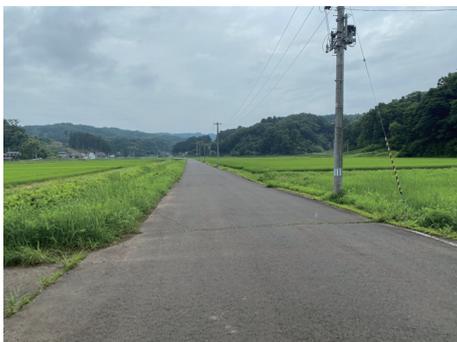
平坦な圃場地帯

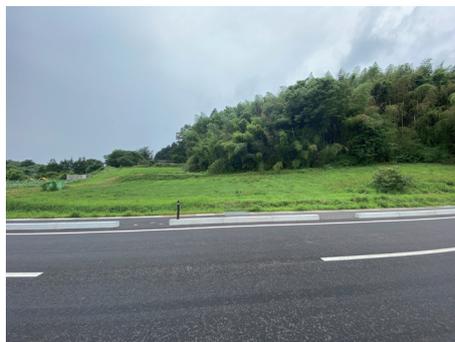
管理された山際

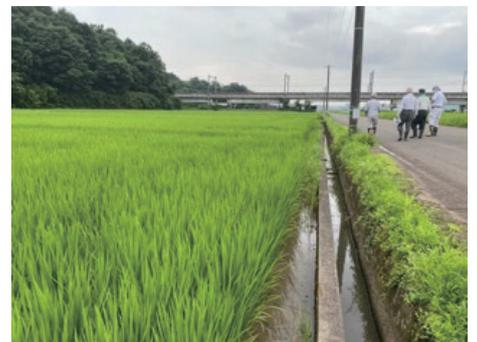
畦畔がない圃場

- ・ ほぼ平坦で見通しが良い圃場が一面に広がっている。
- ・ 周囲を囲む山際に住宅や畑がある。
- ・ 一部の住民は住宅周辺の管理意識が高く、見通しが良かった。
- ・ 圃場の一部では畦畔がなく、舗装道路や U 字溝などに接しているために電気柵の設置が困難な箇所があった。圃場に設置せずに集落全体を囲うように設置する方法もあるが、道路からの侵入を防ぐ方法や維持管理、合意形成など確認すべき事項は多い。

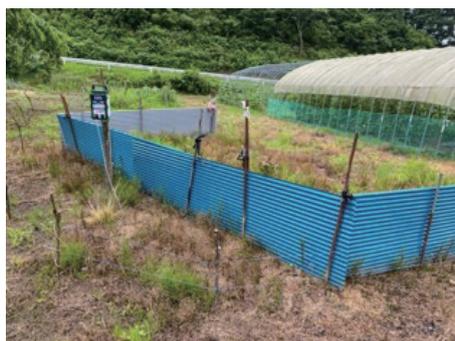
トタン柵

- ・ これまでは、水稻や大豆、枝豆、ジャガイモ、カボチャなどの農作物被害があったが、令和 4 年度は被害がない。
- ・ 地区内では、電気柵やトタン柵、ワイヤーメッシュ柵、ネット柵など、様々な資材を使った対策がされていたが、ビニールひもで囲っただけの圃場もあった。
- ・ イノシシの生態や対策方法について学ぶ機会はなかった。
- ・ 地区には狩猟免許所持者がいない。

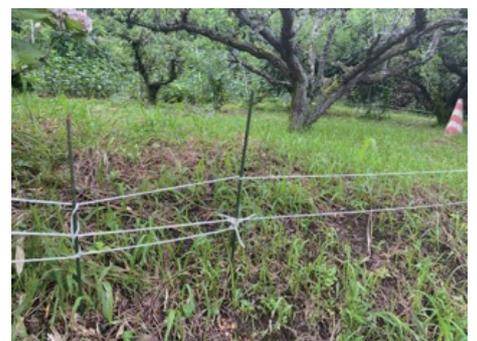
ビニールひも

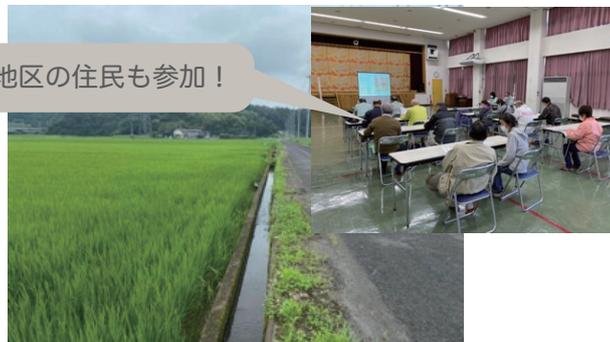
新開地区の畦畔がない圃場

生態や対策の基本などについての座学研修を開催。事前の調査で、隣の^{しんかい}新開地区にも畦畔がない圃場があったことから、隣地区の住民にも参集範囲を広げ、地域課題として共有した。

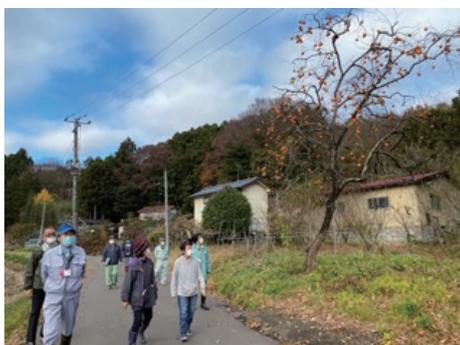
集落点検の様子（柿の木）

- 被害状況や移動経路、誘引物などの現状を把握するために集落内を点検。
- 7月の事前調査時には痕跡がほとんど見られなかったが、11月の集落点検時には掘り起こし等が目立つようになり、住民の意識が変わった。
- 現地で記録した情報を地図に落とし込み、集落点検マップを作成。現状を共有した。

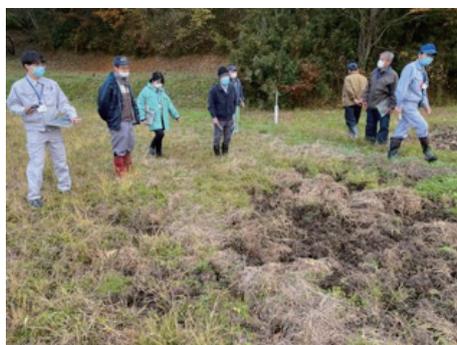
圃場の掘り起こし

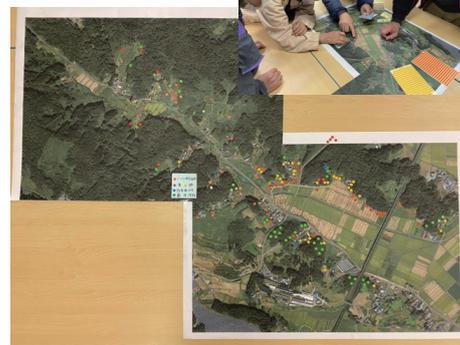
作成した集落点検マップ

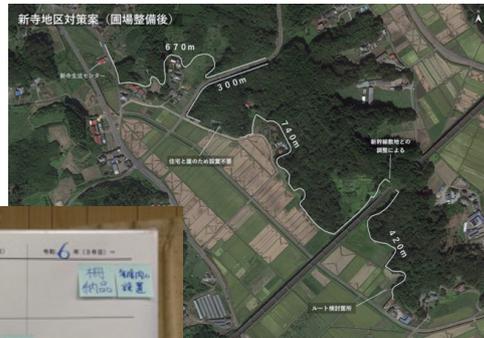
全体計画図（図中の距離は地形の起伏などを考慮していない）

- 当初は圃場整備後に電気柵を設置する予定であったが、圃場周りに柵の設置幅が確保しにくいこと、山際は設置が可能な地形環境であること、イノシシの出没が増えてきたことなどから、圃場整備前の令和6年度の設置に向けて広域柵を設置する計画となった。
- まずは、被害の多い東側の設置から始め、その後は効果を観察しながら、反対側の山際や、北側への延長を検討することに。
- 令和6年度の設置に向けたスケジュールを、表を用いながら住民と大河原町で確認した。
