## 宮城県東松島市(旧鳴瀬町)野蒜地区における砒素汚染地下水の解析事例

## Case-Study of Assessment of Groundwater Contaminated by Arsenic Compounds in Nobiru District, Higashimatsushima City (Naruse), Miyagi Prefecture

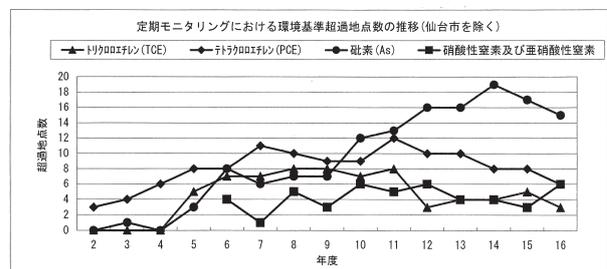
図1 宮城県における地下水汚染状況

本県における地下水汚染状況の推移を定期モニタリング調査結果（平成2年度～平成16年度）<sup>1)</sup>でみると（図1）、環境基準の超過率は砒素が最も多く、次いで有機塩素化合物（VOC）、3番目に硝酸性窒素及び亜硝酸性窒素（NO<sub>2</sub>+NO<sub>3</sub>）の順となっている。環境基準の超過率が最も高い砒素汚染地下水について、その起源と解析・評価を行い汚染原因を明確にして行くことは重要である。

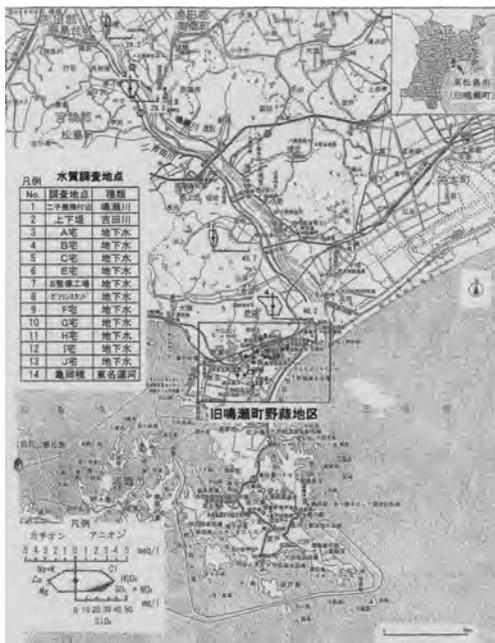
図2 地下水性状調査地点とパターンダイアグラム

パターンダイヤグラムは図2、図3に示した。野蒜地区の地下水は河川水（鳴瀬川、吉田川）と比べると、陽イオンでは $\text{Na}^+$ 、 $\text{K}^+$ 、 $\text{Mg}^{2+}$ 、陰イオンでは $\text{Cl}^-$ 、 $\text{HCO}_3^-$ が高い。特に砒素の環境基準超過地点においては、 $\text{Na}^+$ 、 $\text{K}^+$ 、 $\text{HCO}_3^-$ が高いことから、地下水流動によりイオン交換反応が進み、また $\text{Cl}^-$ が高いことから海水の影響を受けていると考えられる。

調査地区と調査地点は図2、3に示した。調査地区は東松島市（旧鳴瀬町）野蒜地区であり、地下水性状調査は14地点、土壌調査は7地点である。

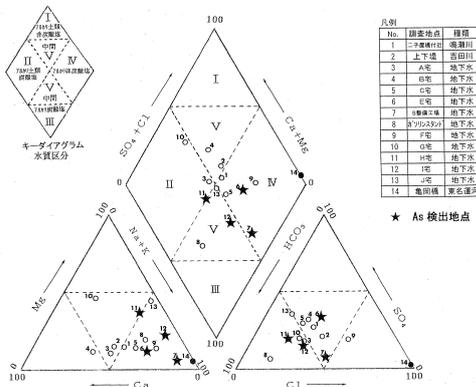
図4 地下水等のトリリニアダイヤグラム

トリリニアダイヤグラムは図4に示した。キーダイヤグラムによれば、砒素検出地点はアルカリ非炭酸塩IV型と中間V型であり、 $\text{Na}^+$ と $\text{Cl}^-$ に富む海水やその混合した浅層地下水であることが分かる。しかし、IV型とV型に分類された地下水でも必ずしも砒素が高濃度を示している訳ではなかった。

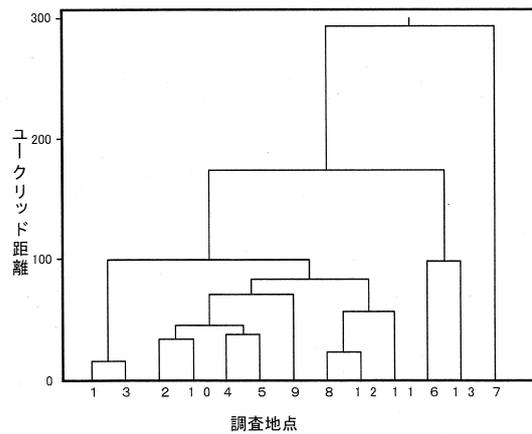
図6 地下水等のデンドログラム

15変数の相関係数を用いたクラスタ分析結果として得られたデンドログラムによれば（図6）、13調査地点（海水と推定される調査地点14を除く）は3グループに分類され、砒素の環境基準超過地点は2つのグループとは明らかに異なることが分った。このことから、砒素汚染の範囲は極めて限定されていると示唆される。
