## 基準・仕様比較

### 1 居室について

## 2 バリアフリーについて

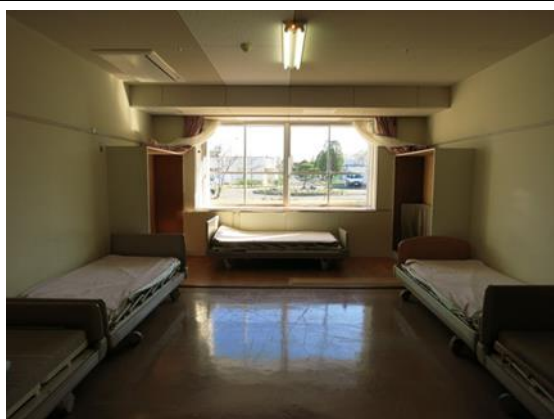
(課題) 一人当たりの居室の基準を満たしていない。

(現況) 各居住棟（各園）の居室の状況

現施設：おおくら園の事例（左：居室内部，右：壁式構造のため構造耐力壁）

- ・感染症等が生じた場合，蔓延防止対策がとれないため，一気に蔓延する可能性が高い。
- ・最近の施設は，プライバシーや利用者個々の状態・特性に対応出来る，個室が主流である。
- ・個室化に向け間仕切り壁を設置すると，部屋の間口が2mとなり，ベッドを置くと車いすに支障が生じる。

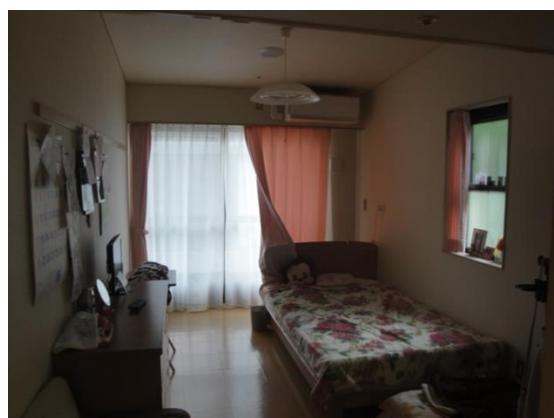
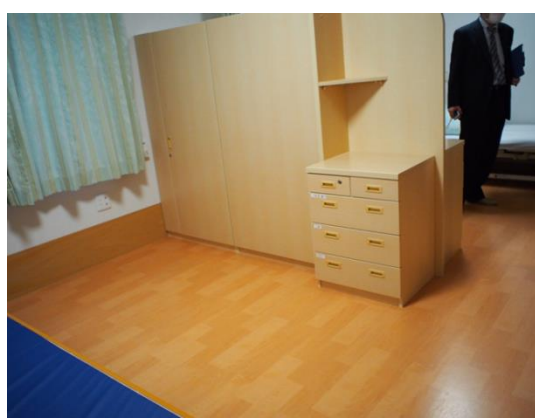
最近の施設事例（左：個室，右：家具等で仕切った2部屋）

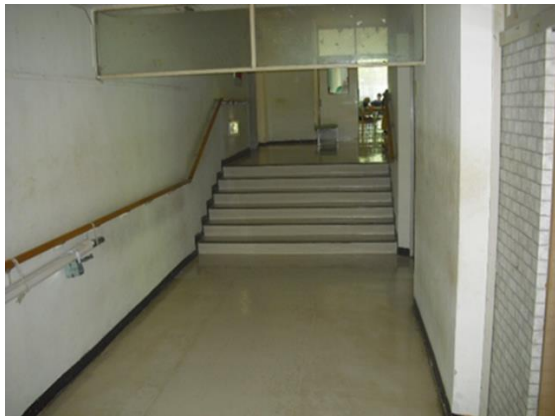
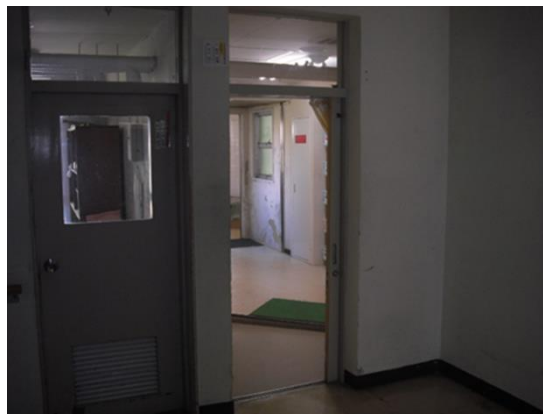
(課題) 多くの建物がバリアフリー対応していない

現施設：おおくら園の事例 (左：廊下に最大90cmの段差, 右：脱衣所)

- ・最大90cmの段差があるため、改修する場合、踊り場を含め12.3mのスロープが必要となり、周りの居住スペースや廊下に影響が生じる。
- ・壁式構造で、周囲の壁は構造耐力壁となっており、簡単に壁に開口を設けることなどは出来ない。

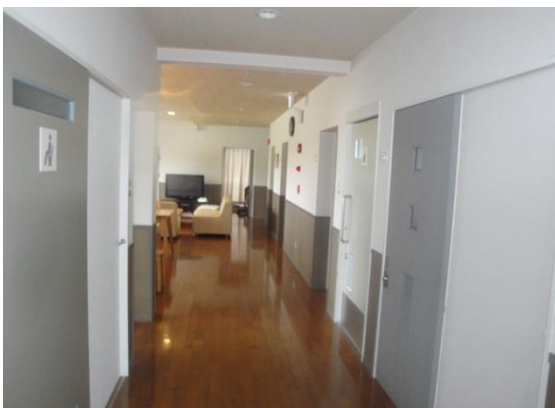
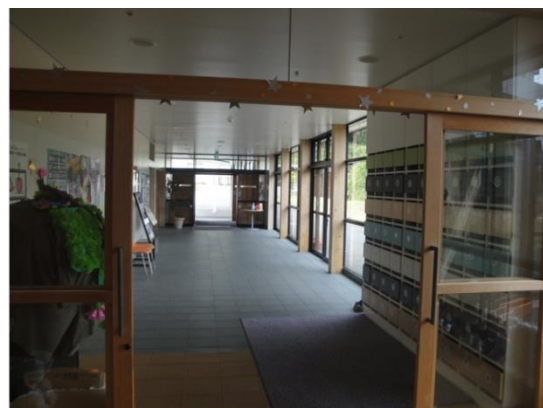
最近の施設事例 (左：廊下, 右：玄関)
