土砂災害警戒区域等の指定の告示に係る図書(その1)

告示番号	宮城県告示第903号
告示年月日	平成29年10月6日

自然現象の種類	急傾斜地の崩壊
箇所番号	Ⅱ-自-2081
箇所名	上前柳の2
所在地	東松島市小松字上前柳
調査機関	宮城県東部土木事務所

危害のおそれのある土地、著しい危害のおそれのある土地の設定図

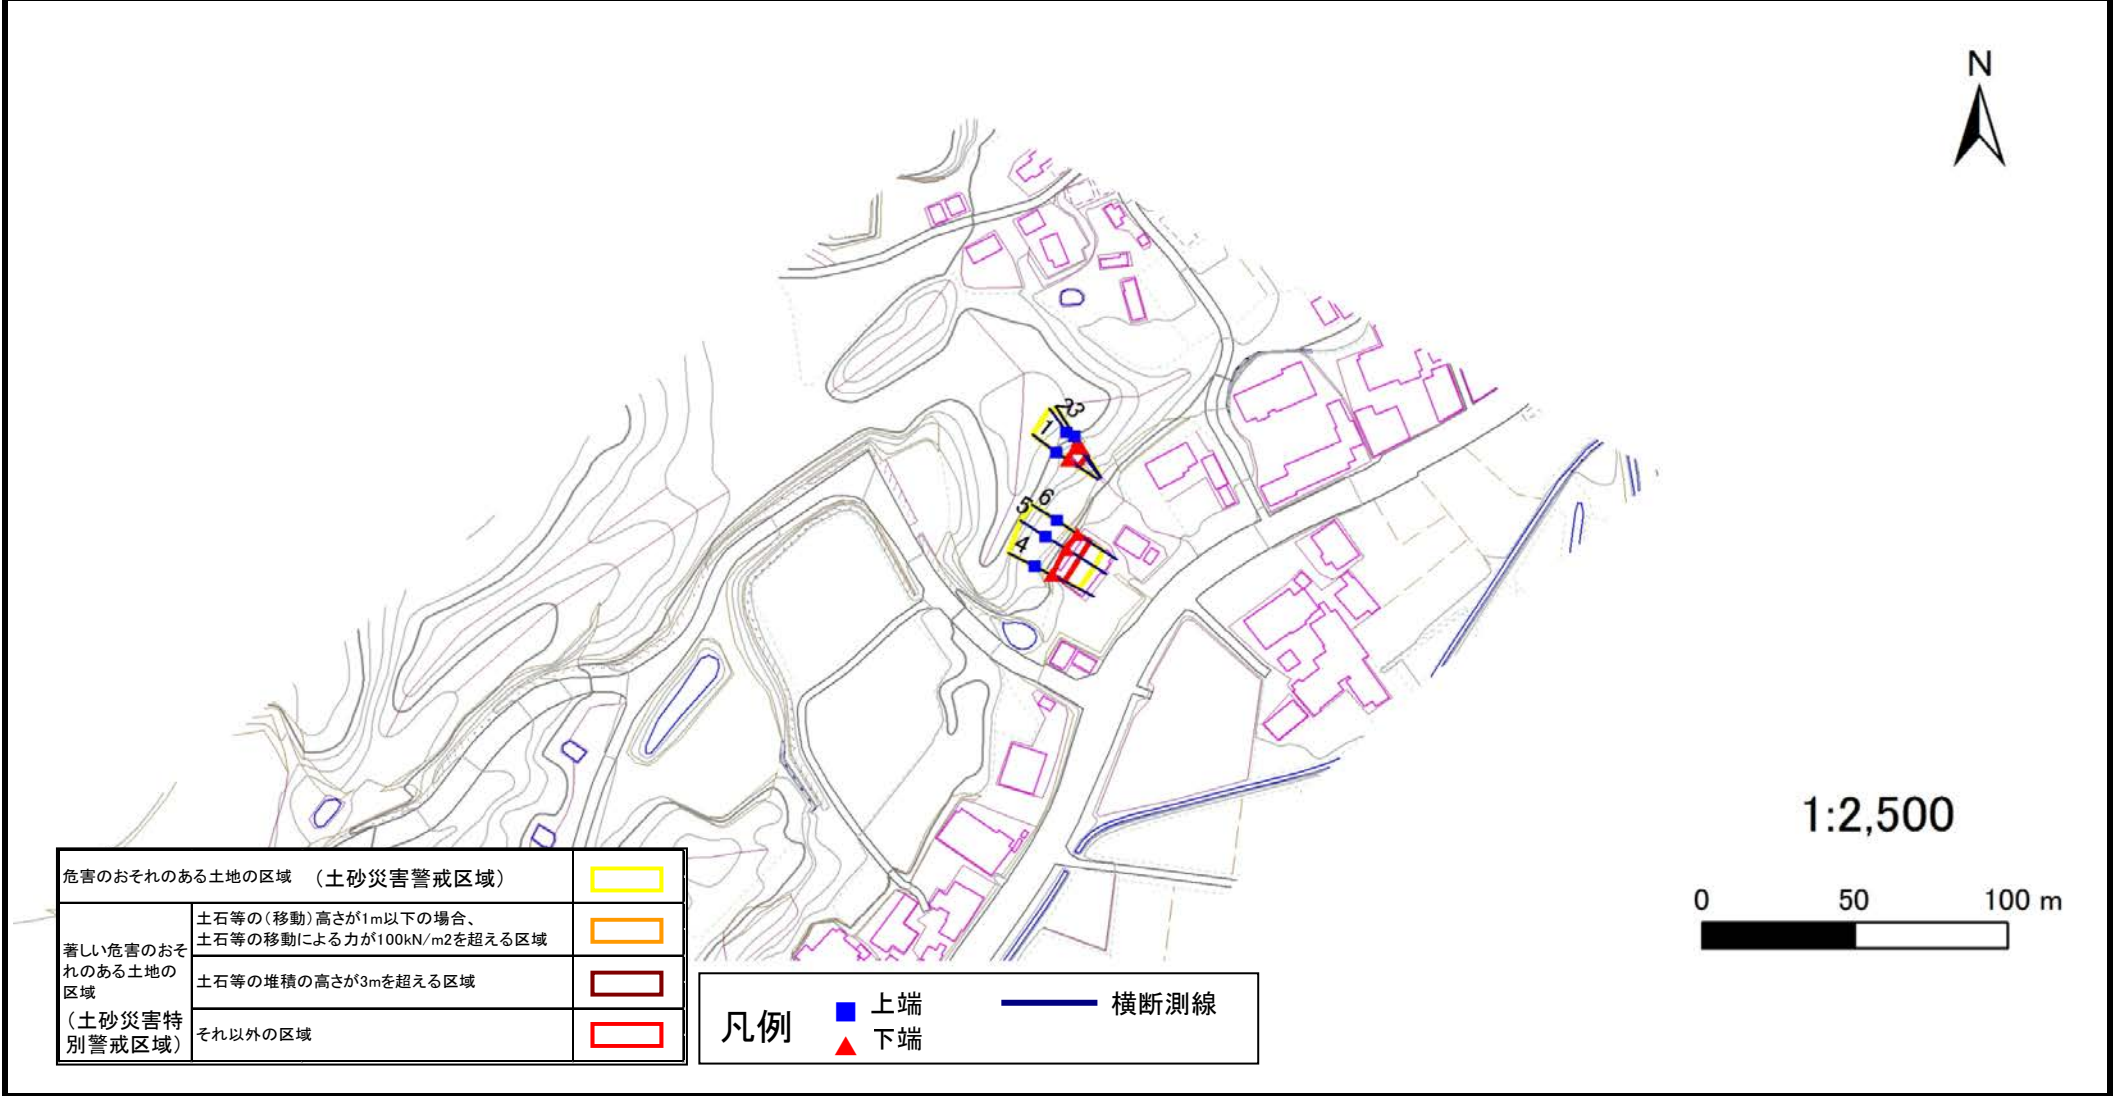
危害のおそれのある土地の区域 (土砂災害警戒区域)		
著しい危害のおそれのある土地の区域 (土砂災害特別警戒区域)	土石等の(移動)高さが1m以下の場合、土石等の移動による力が100kN/m ² を超える区域	
	土石等の堆積の高さが3mを超える区域	
それ以外の区域
