# 土砂災害警戒区域等の指定の告示に係る図書(その1)

告示番号	宮城県告示第142号
告示年月日	令和8年3月13日

自然現象の種類	急傾斜地の崩壊
箇所番号	N213K0554
箇所名	南郷中川久保
所在地	栗原市鶯沢南郷中川久保、南郷洞泉寺
調査機関	宮城県北部土木事務所栗原地域事務所

危害のおそれのある土地、著しい危害のおそれのある土地の設定図

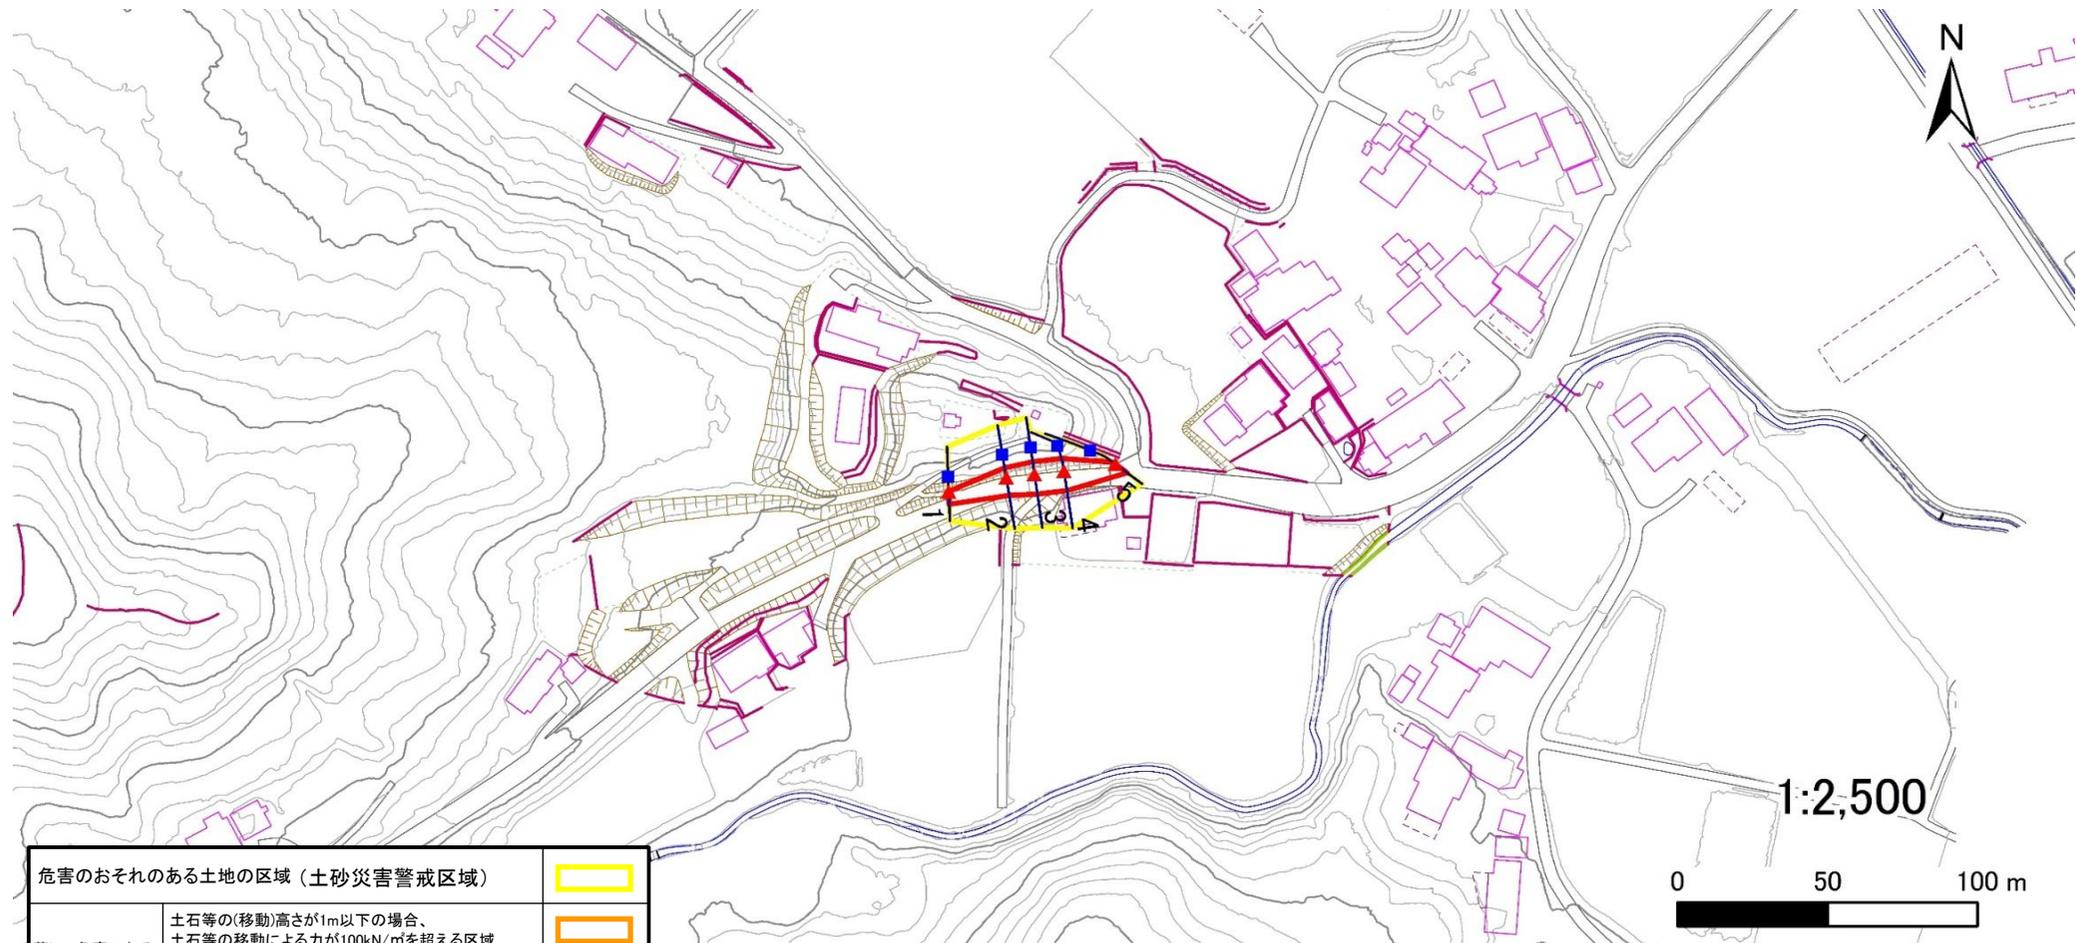
危害のおそれのある土地の区域 (土砂災害警戒区域)		
著しい危害のおそれのある土地の区域 (土砂災害特別警戒区域)	土石等の(移動)高さが1m以下の場合、土石等の移動による力が100kN/mを超える区域	
	土石等の堆積の高さが3mを超える区域	
それ以外の区域
