# 土砂災害警戒区域等の指定の告示に係る図書(その1)

自然現象の種類	急傾斜地の崩壊
箇所番号	N213K0556
箇所名	南郷坂下
所在地	栗原市鶯沢南郷坂下、南郷向原、南郷下新反田
調査機関	宮城県北部土木事務所栗原地域事務所

# 土砂災害警戒区域等の指定の告示に係る図書(その2)

危害のおそれのある土地、著しい危害のおそれのある土地の設定図

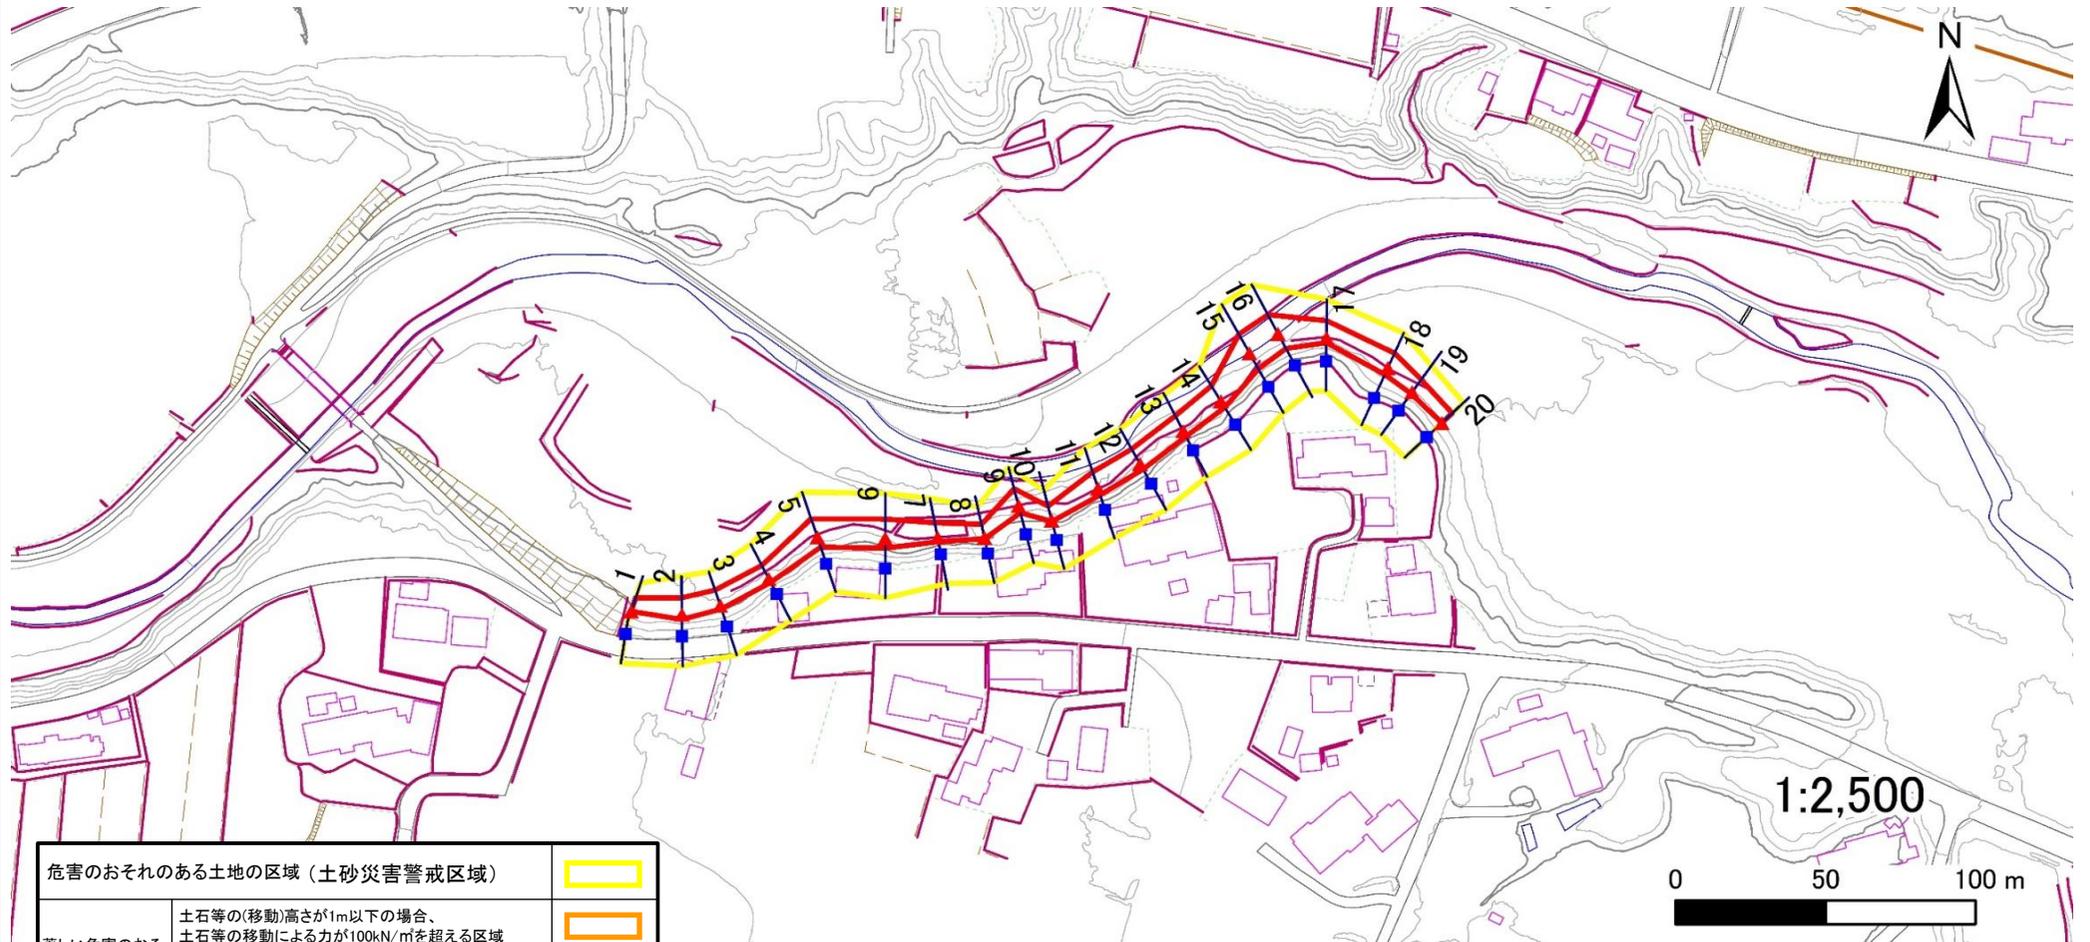
急傾斜地の位置	箇所番号	N213K0556	箇所名	南郷坂下	所在地	栗原市鶯沢南郷坂下、南郷向原、南郷下新反田
---------	------	-----------	-----	------	-----	-----------------------

危害のおそれのある土地の区域 (土砂災害警戒区域)		
著しい危害のおそれのある土地の区域 (土砂災害特別警戒区域)	土石等の(移動)高さが1m以下の場合、土石等の移動による力が100kN/m <sup>2</sup> を超える区域	
	土石等の堆積の高さが3mを超える区域	
それ以外の区域
