土砂災害警戒区域等の指定の告示に係る図書(その1)

告示番号	宮城県告示第142号
告示年月日	令和8年3月13日

自然現象の種類	急傾斜地の崩壊
箇所番号	N213K0572
箇所名	南郷洞泉寺1
所在地	栗原市鶯沢南郷洞泉寺
調査機関	宮城県北部土木事務所栗原地域事務所

危害のおそれのある土地、著しい危害のおそれのある土地の設定図

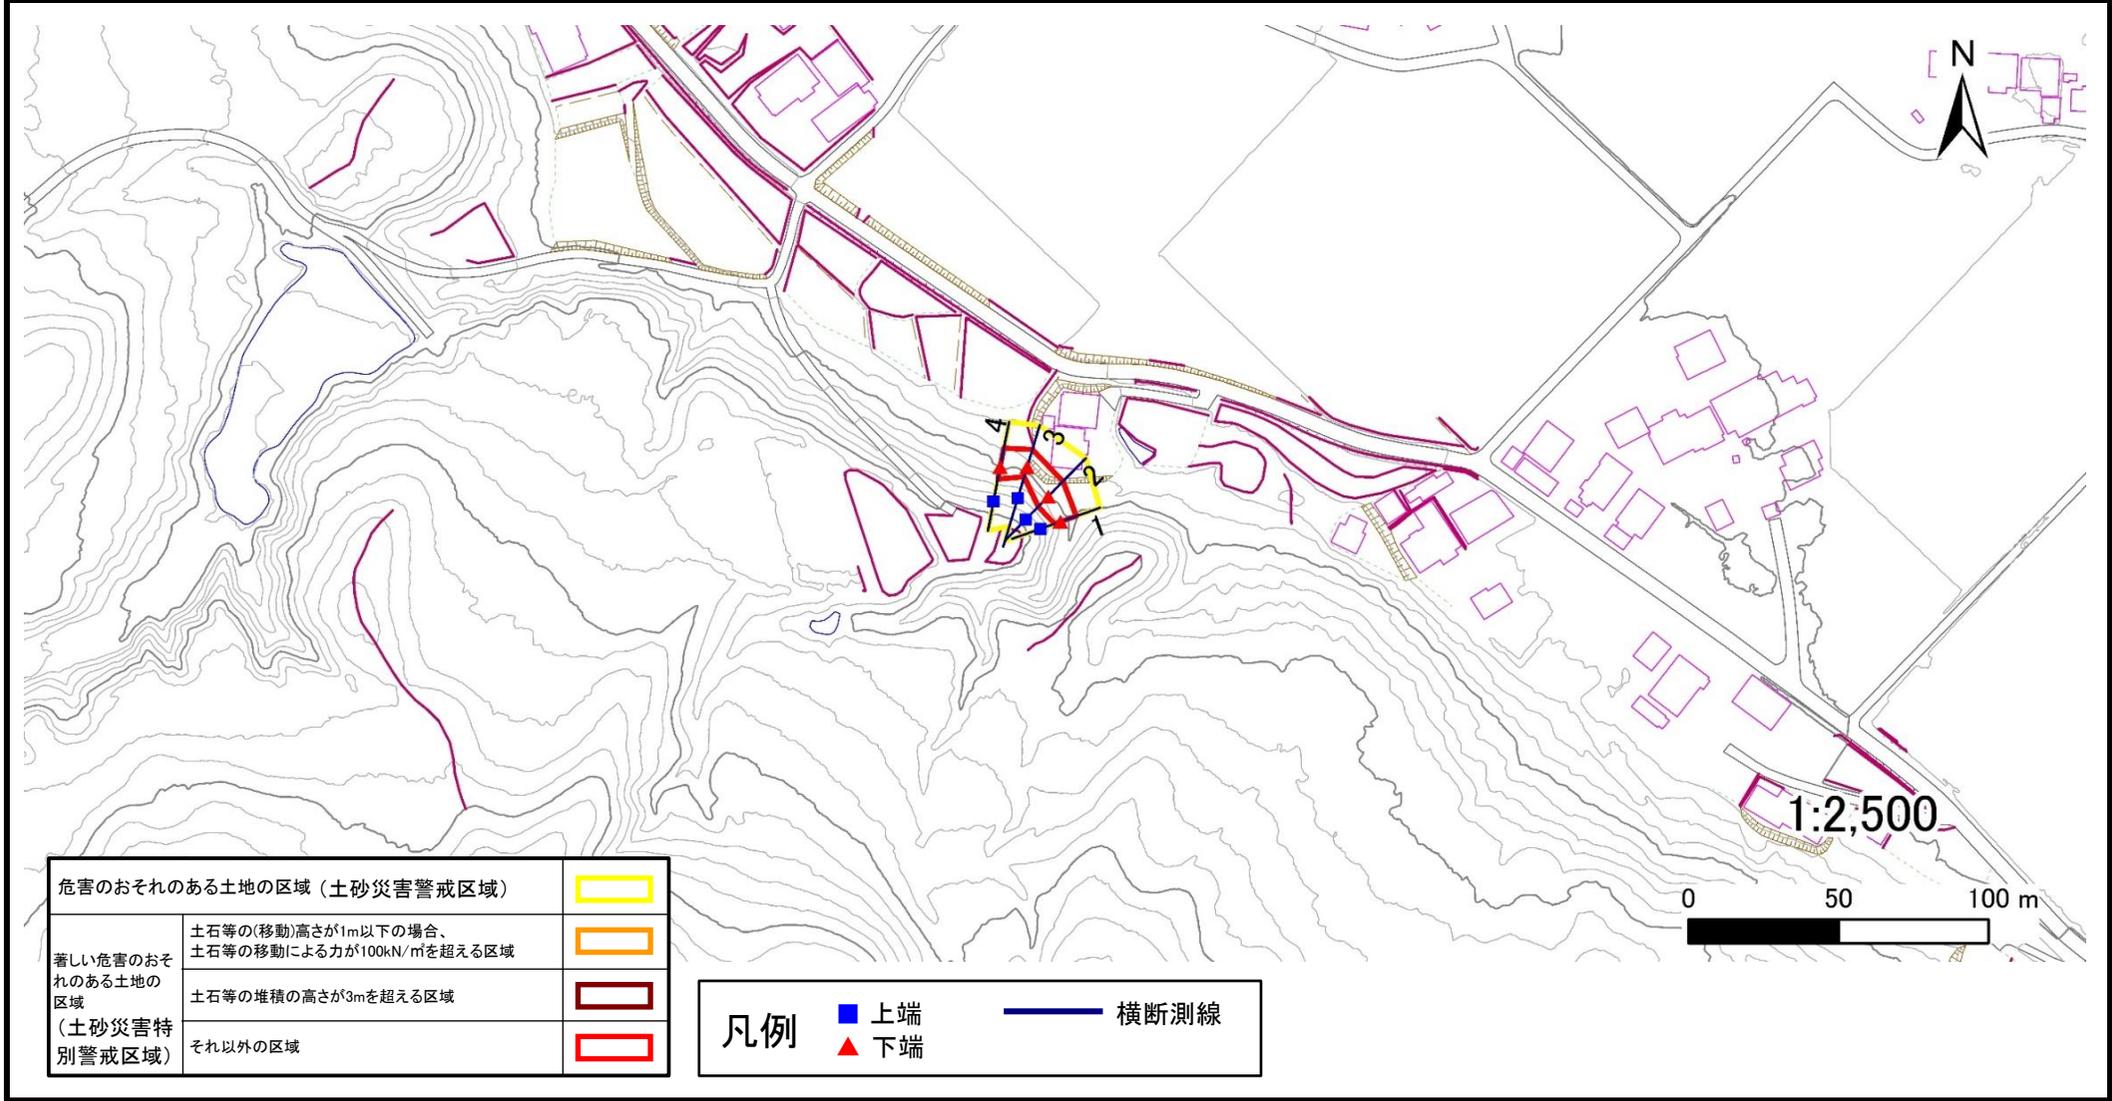
危害のおそれのある土地の区域 (土砂災害警戒区域)		
著しい危害のおそれのある土地の区域 (土砂災害特別警戒区域)	土石等の(移動)高さが1m以下の場合、土石等の移動による力が100kN/mを超える区域	
	土石等の堆積の高さが3mを超える区域	
それ以外の区域
