土砂災害警戒区域等の指定の告示に係る図書(その1)

告示番号	宮城県告示第142号
告示年月日	令和8年3月13日

自然現象の種類	急傾斜地の崩壊
箇所番号	N213K0589
箇所名	南郷洞泉寺2
所在地	栗原市鶯沢南郷洞泉寺
調査機関	宮城県北部土木事務所栗原地域事務所

危害のおそれのある土地、著しい危害のおそれのある土地の設定図

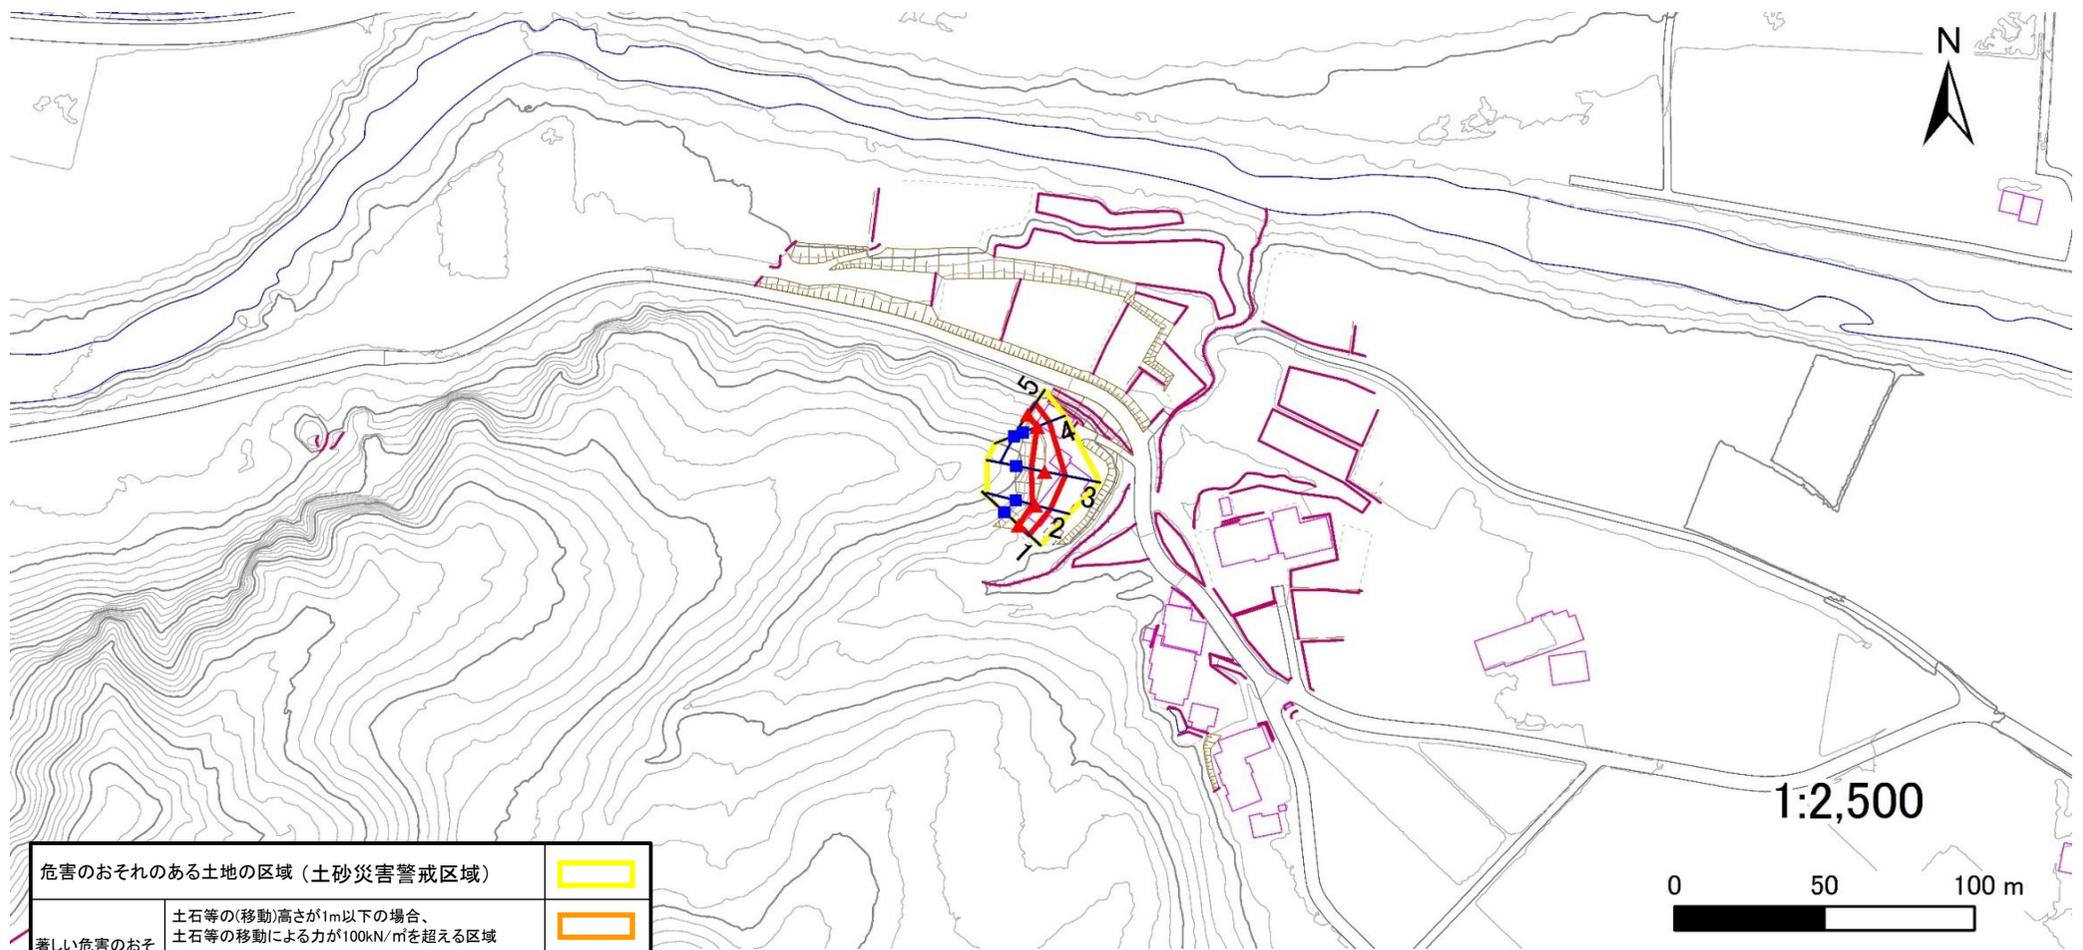
危害のおそれのある土地の区域 (土砂災害警戒区域)		
著しい危害のおそれのある土地の区域 (土砂災害特別警戒区域)	土石等の(移動)高さが1m以下の場合、土石等の移動による力が100kN/m ² を超える区域	
	土石等の堆積の高さが3mを超える区域	
それ以外の区域
