# 土砂災害警戒区域等の指定の告示に係る図書(その1)

告示番号	宮城県告示第142号
告示年月日	令和8年3月13日

自然現象の種類	急傾斜地の崩壊
箇所番号	N213K0596
箇所名	南郷五輪原1
所在地	栗原市鶯沢南郷五輪原、南郷大竹
調査機関	宮城県北部土木事務所栗原地域事務所

危害のおそれのある土地、著しい危害のおそれのある土地の設定図

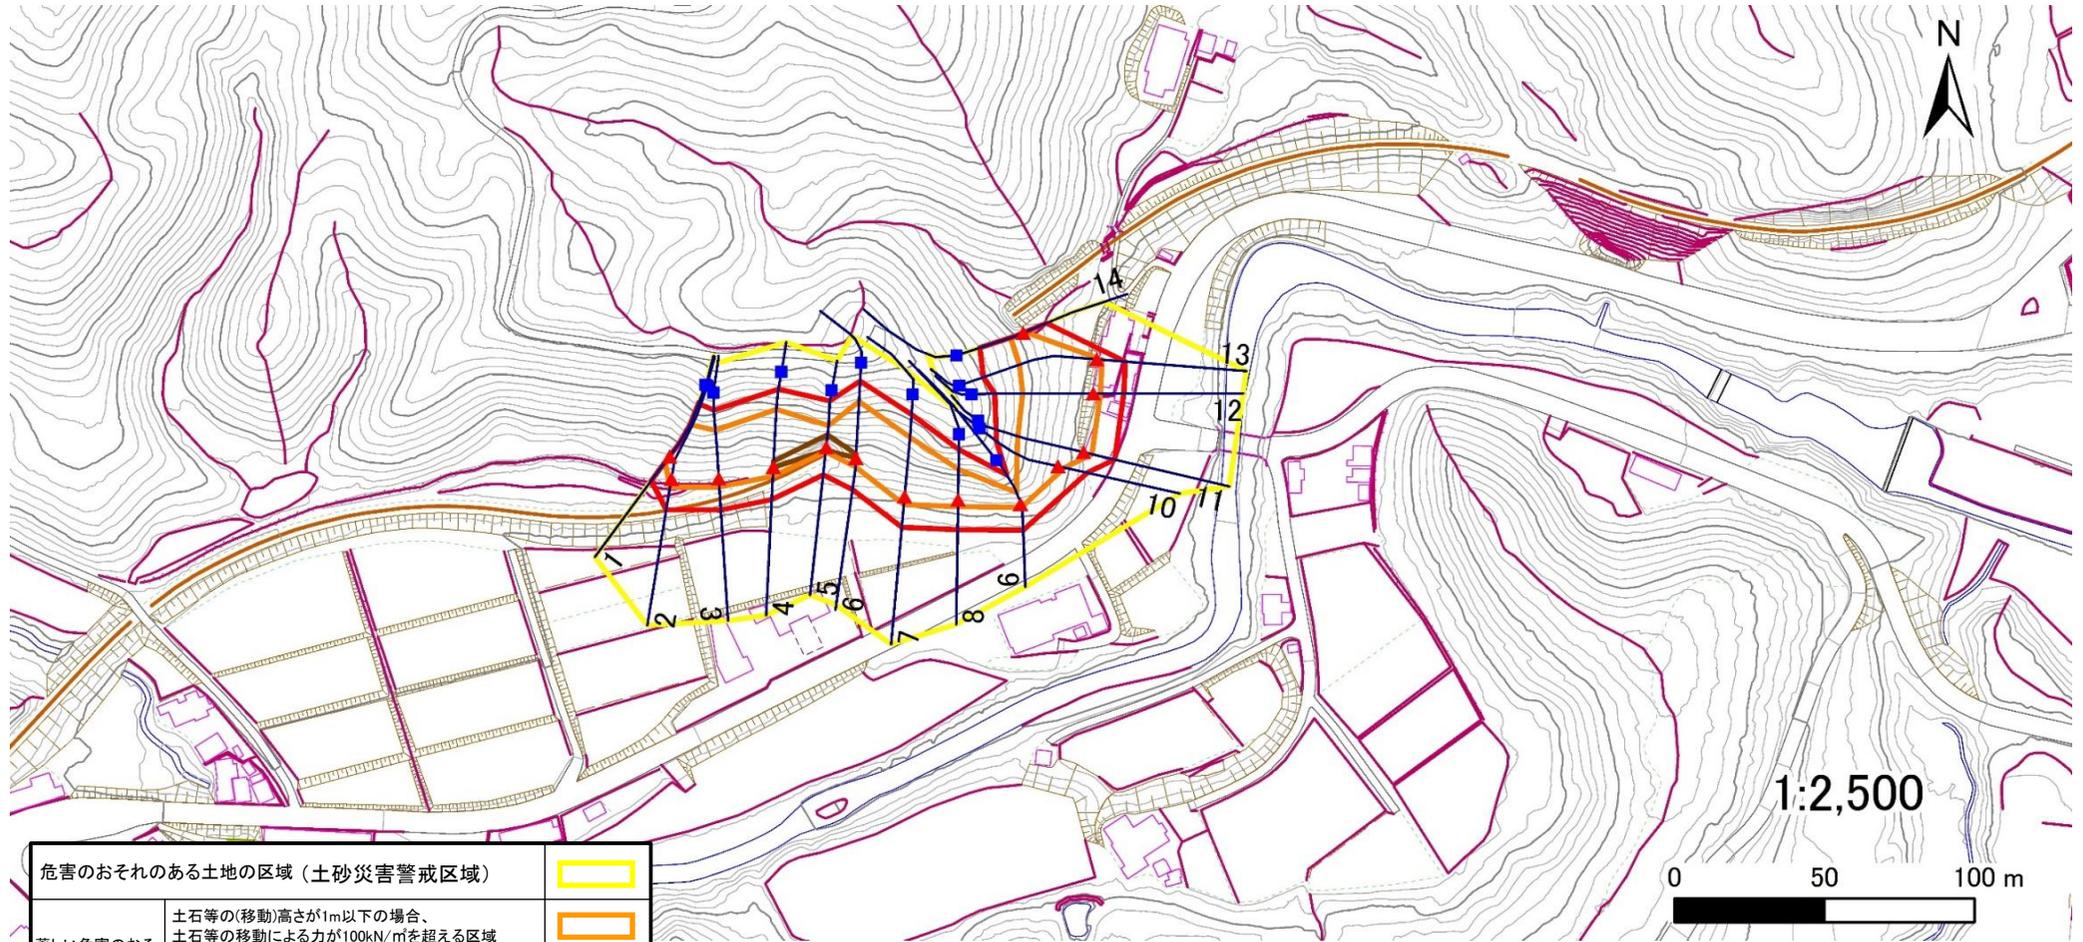
危害のおそれのある土地の区域 (土砂災害警戒区域)		
著しい危害のおそれのある土地の区域 (土砂災害特別警戒区域)	土石等の(移動)高さが1m以下の場合、土石等の移動による力が100kN/m <sup>2</sup> を超える区域	
	土石等の堆積の高さが3mを超える区域	
それ以外の区域
