土砂災害警戒区域等の指定の告示に係る図書(その1)

自然現象の種類	急傾斜地の崩壊
箇所番号	N213K0609
箇所名	南郷五輪原3
所在地	栗原市鶯沢南郷五輪原
調査機関	宮城県北部土木事務所栗原地域事務所

土砂災害警戒区域等の指定の告示に係る図書(その2)

危害のおそれのある土地、著しい危害のおそれのある土地の設定図

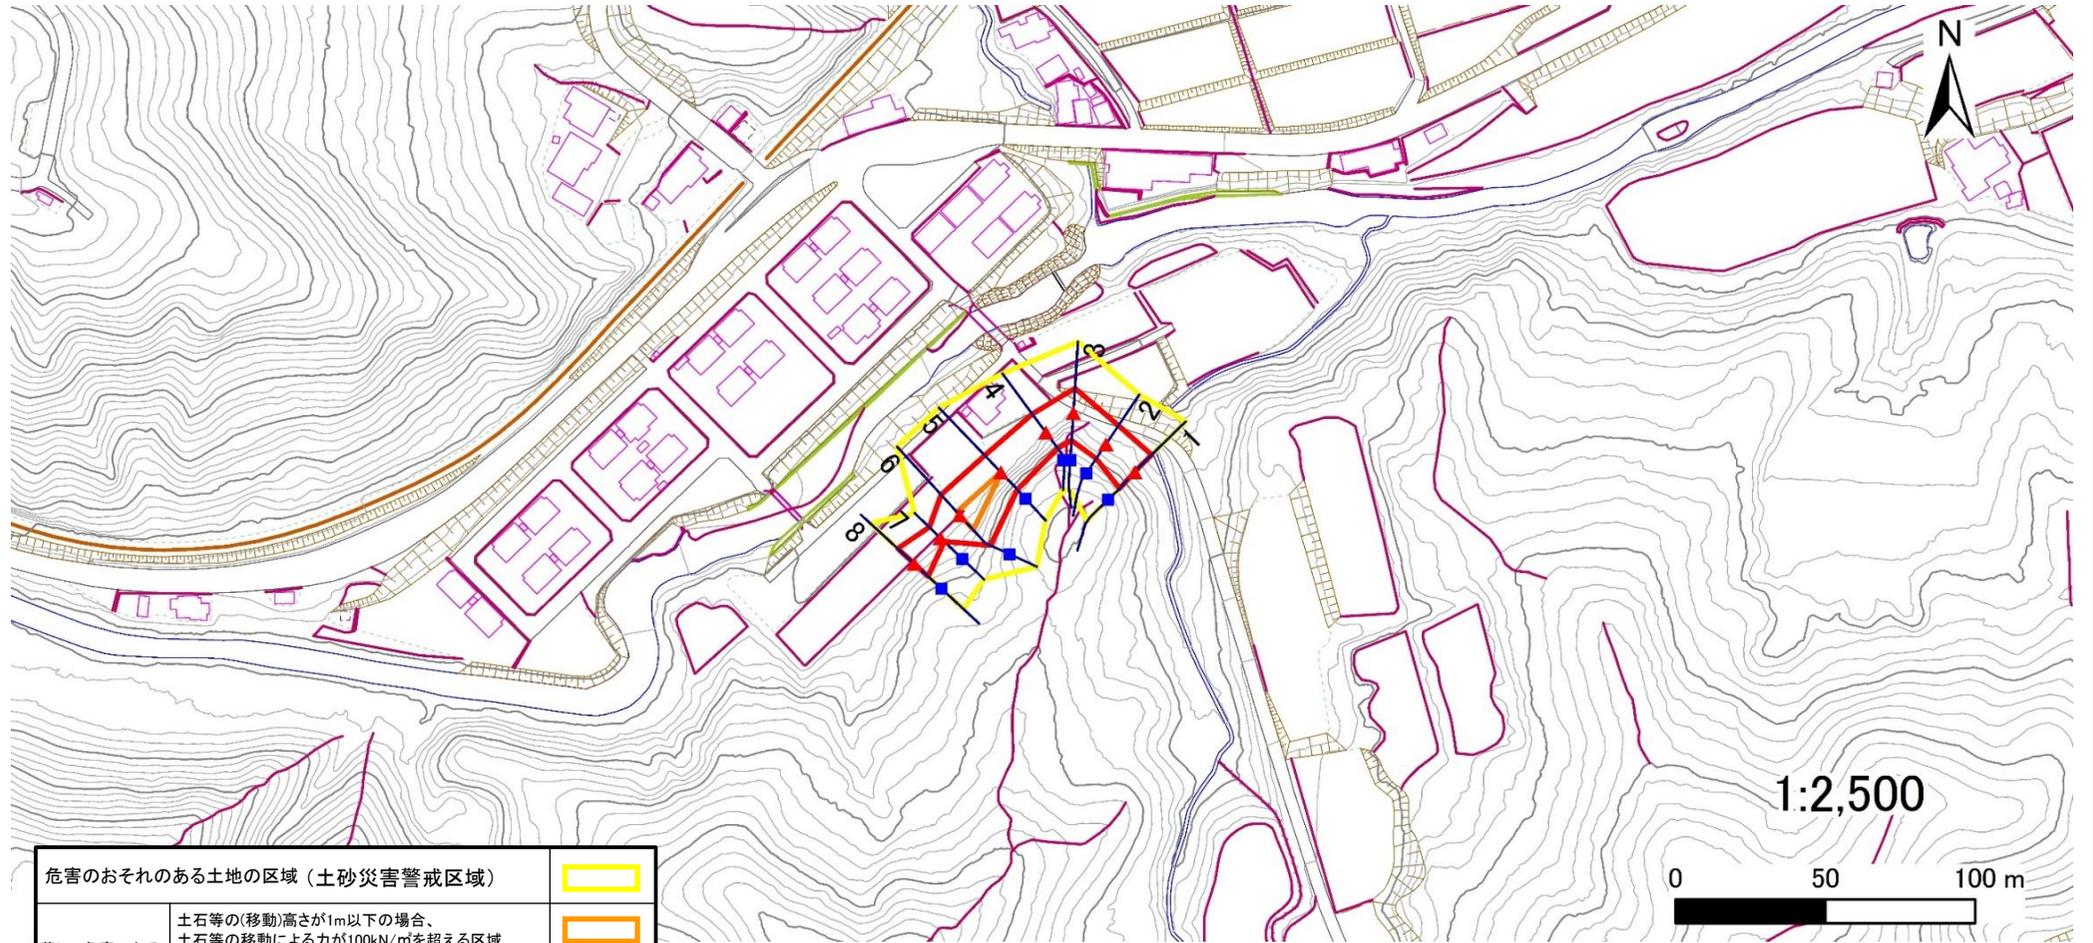
急傾斜地の位置	箇所番号	N213K0609	箇所名	南郷五輪原3	所在地	栗原市鶯沢南郷五輪原
---------	------	-----------	-----	--------	-----	------------
