# 土砂災害警戒区域等の指定の告示に係る図書(その1)

告示番号	宮城県告示第142号
告示年月日	令和8年3月13日

自然現象の種類	急傾斜地の崩壊
箇所番号	N213K0612
箇所名	南郷五輪原2
所在地	栗原市鶯沢南郷五輪原、南郷大竹
調査機関	宮城県北部土木事務所栗原地域事務所

危害のおそれのある土地、著しい危害のおそれのある土地の設定図

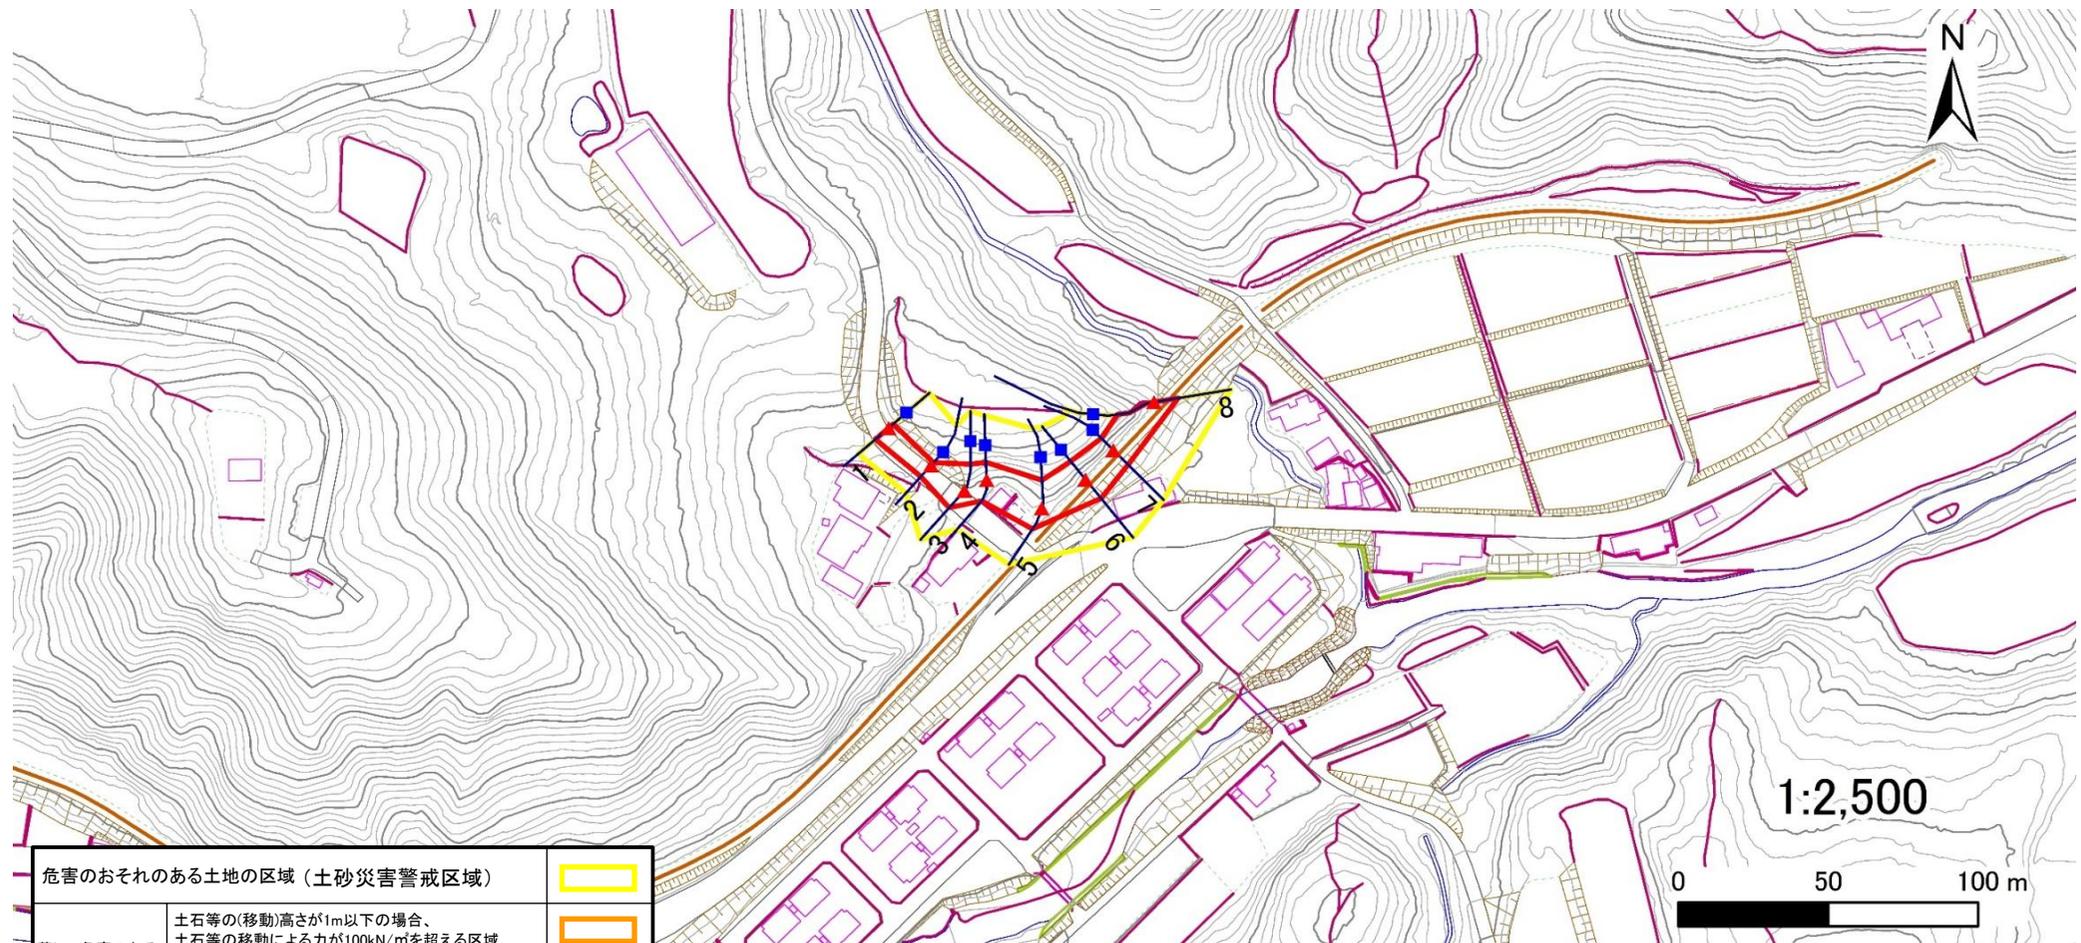
危害のおそれのある土地の区域 (土砂災害警戒区域)		
著しい危害のおそれのある土地の区域 (土砂災害特別警戒区域)	土石等の(移動)高さが1m以下の場合、土石等の移動による力が100kN/m <sup>2</sup> を超える区域	
	土石等の堆積の高さが3mを超える区域	
それ以外の区域
