土砂災害警戒区域等の指定の告示に係る図書(その1)

自然現象の種類	急傾斜地の崩壊
箇所番号	N213K0623
箇所名	南郷大竹2
所在地	栗原市鶯沢南郷五輪原、南郷大竹、南郷佐野前
調査機関	宮城県北部土木事務所栗原地域事務所

土砂災害警戒区域等の指定の告示に係る図書(その2)

危害のおそれのある土地、著しい危害のおそれのある土地の設定図

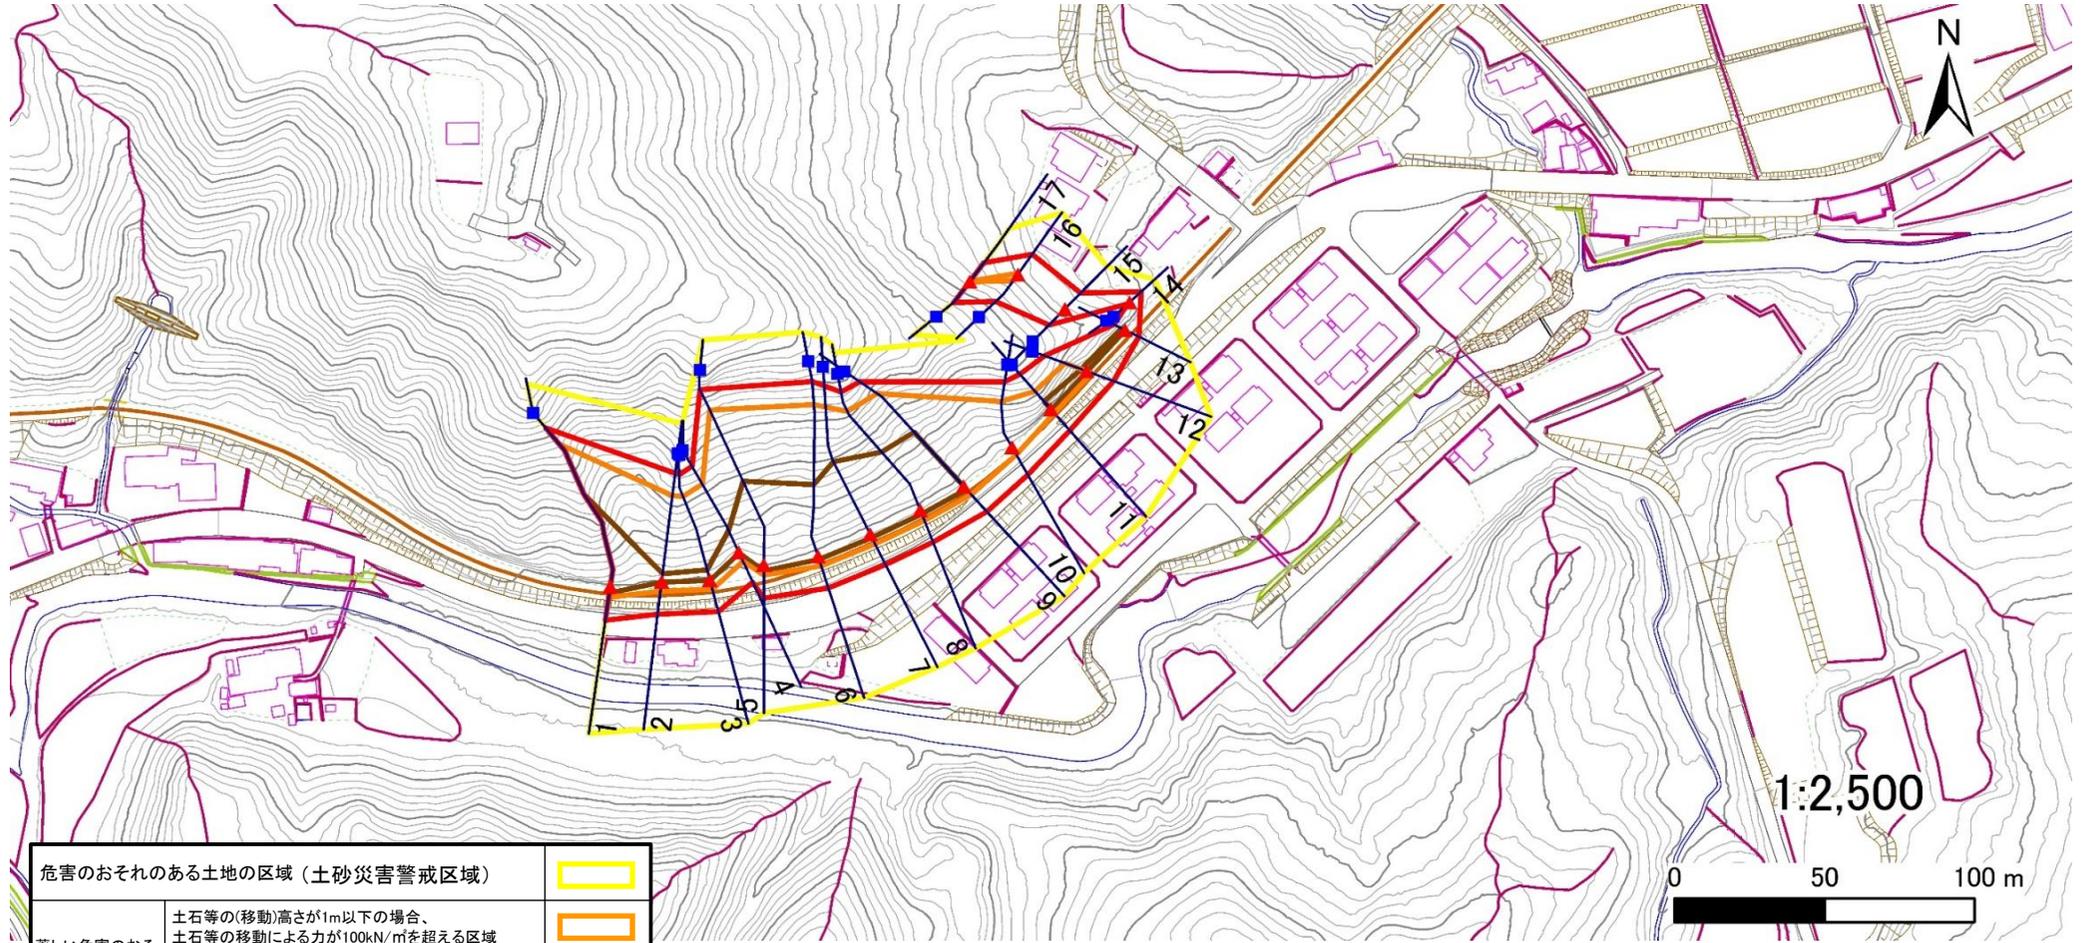
危害のおそれのある土地の区域 (土砂災害警戒区域)		
著しい危害のおそれのある土地の区域 (土砂災害特別警戒区域)	土石等の(移動)高さが1m以下の場合、土石等の移動による力が100kN/mを超える区域	
	土石等の堆積の高さが3mを超える区域	
それ以外の区域
