土砂災害警戒区域等の指定の告示に係る図書(その1)

自然現象の種類	急傾斜地の崩壊
箇所番号	N213K0689
箇所名	南郷柳沢1
所在地	栗原市鶯沢南郷柳沢、南郷北沢
調査機関	宮城県北部土木事務所栗原地域事務所

危害のおそれのある土地、著しい危害のおそれのある土地の設定図

急傾斜地の位置	箇所番号	N213K0689	箇所名	南郷柳沢1	所在地	栗原市鶯沢南郷柳沢、南郷北沢
---------	------	-----------	-----	-------	-----	----------------

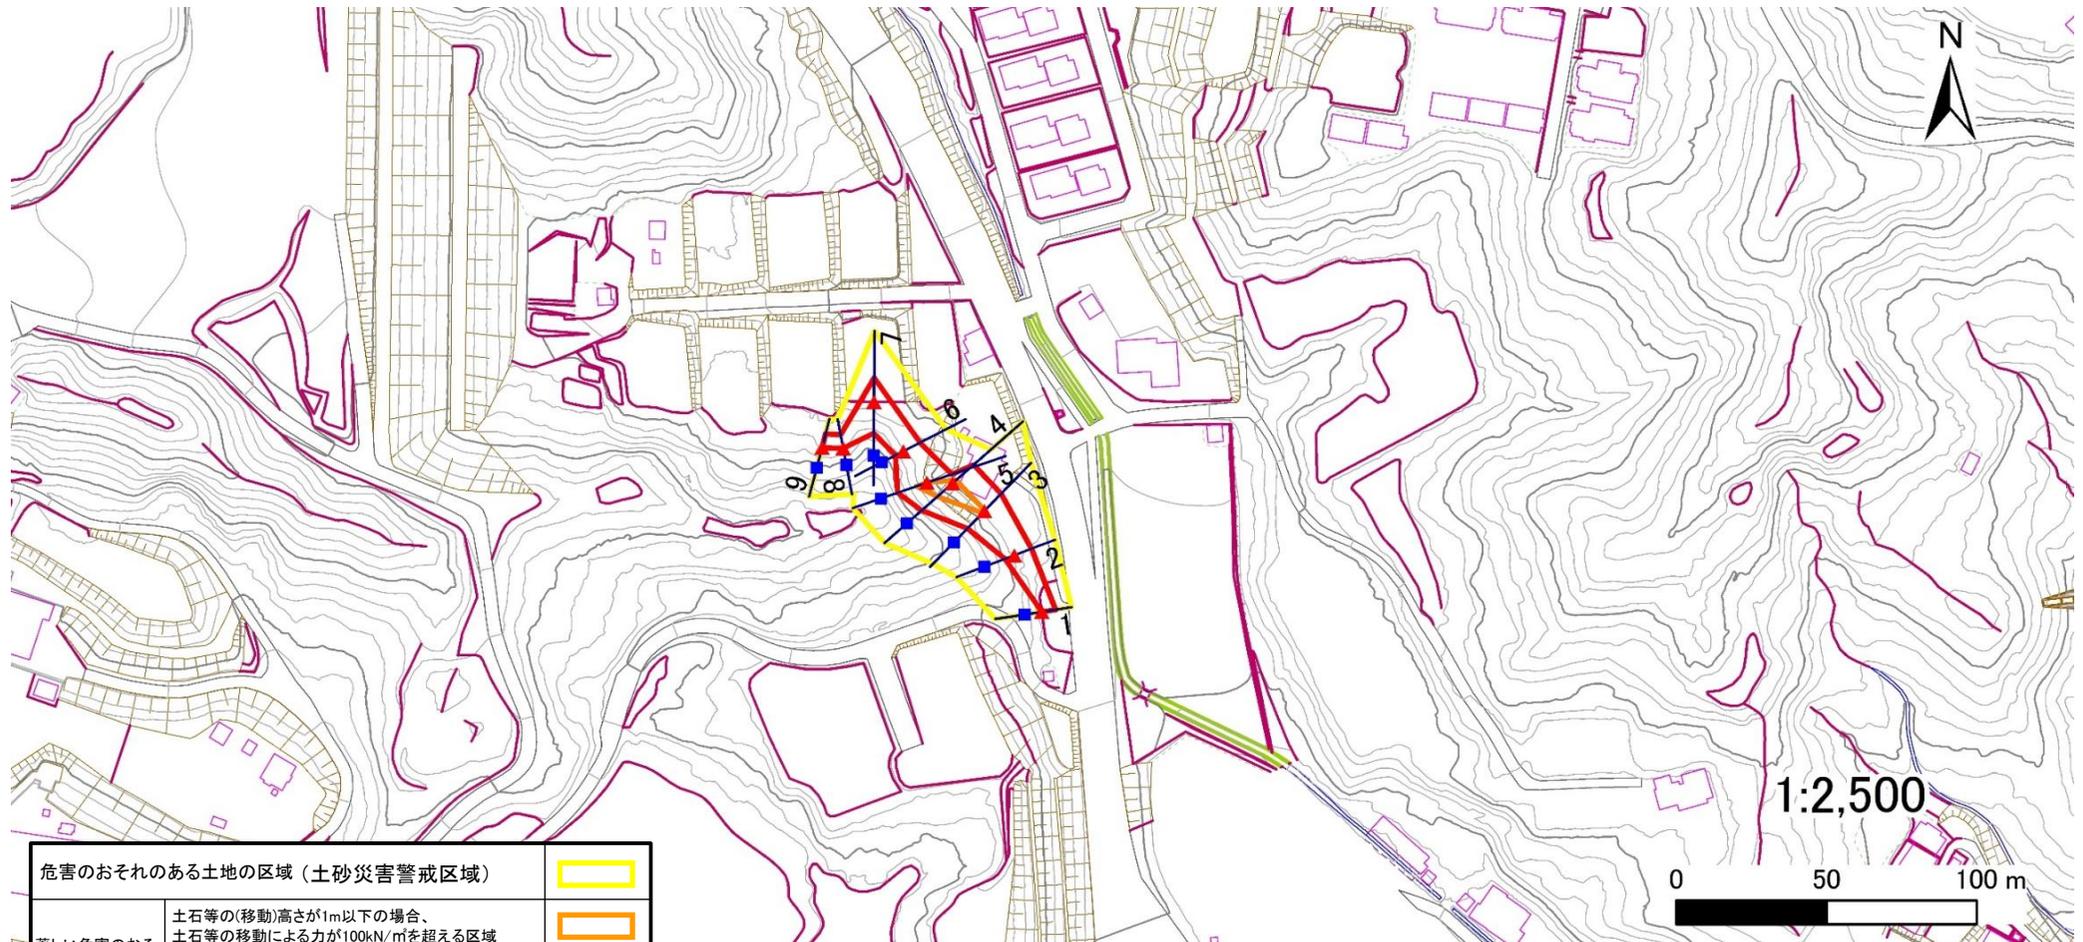
危害のおそれのある土地の区域 (土砂災害警戒区域)		
著しい危害のおそれのある土地の区域 (土砂災害特別警戒区域)	土石等の(移動)高さが1m以下の場合、土石等の移動による力が100kN/m ² を超える区域	
	土石等の堆積の高さが3mを超える区域	
それ以外の区域
