土砂災害警戒区域等の指定の告示に係る図書(その1)

告示番号	宮城県告示第142号
告示年月日	令和8年3月13日

自然現象の種類	急傾斜地の崩壊
箇所番号	N213K0706
箇所名	南郷柳沢2
所在地	栗原市鶯沢南郷柳沢、南郷野山
調査機関	宮城県北部土木事務所栗原地域事務所

危害のおそれのある土地、著しい危害のおそれのある土地の設定図

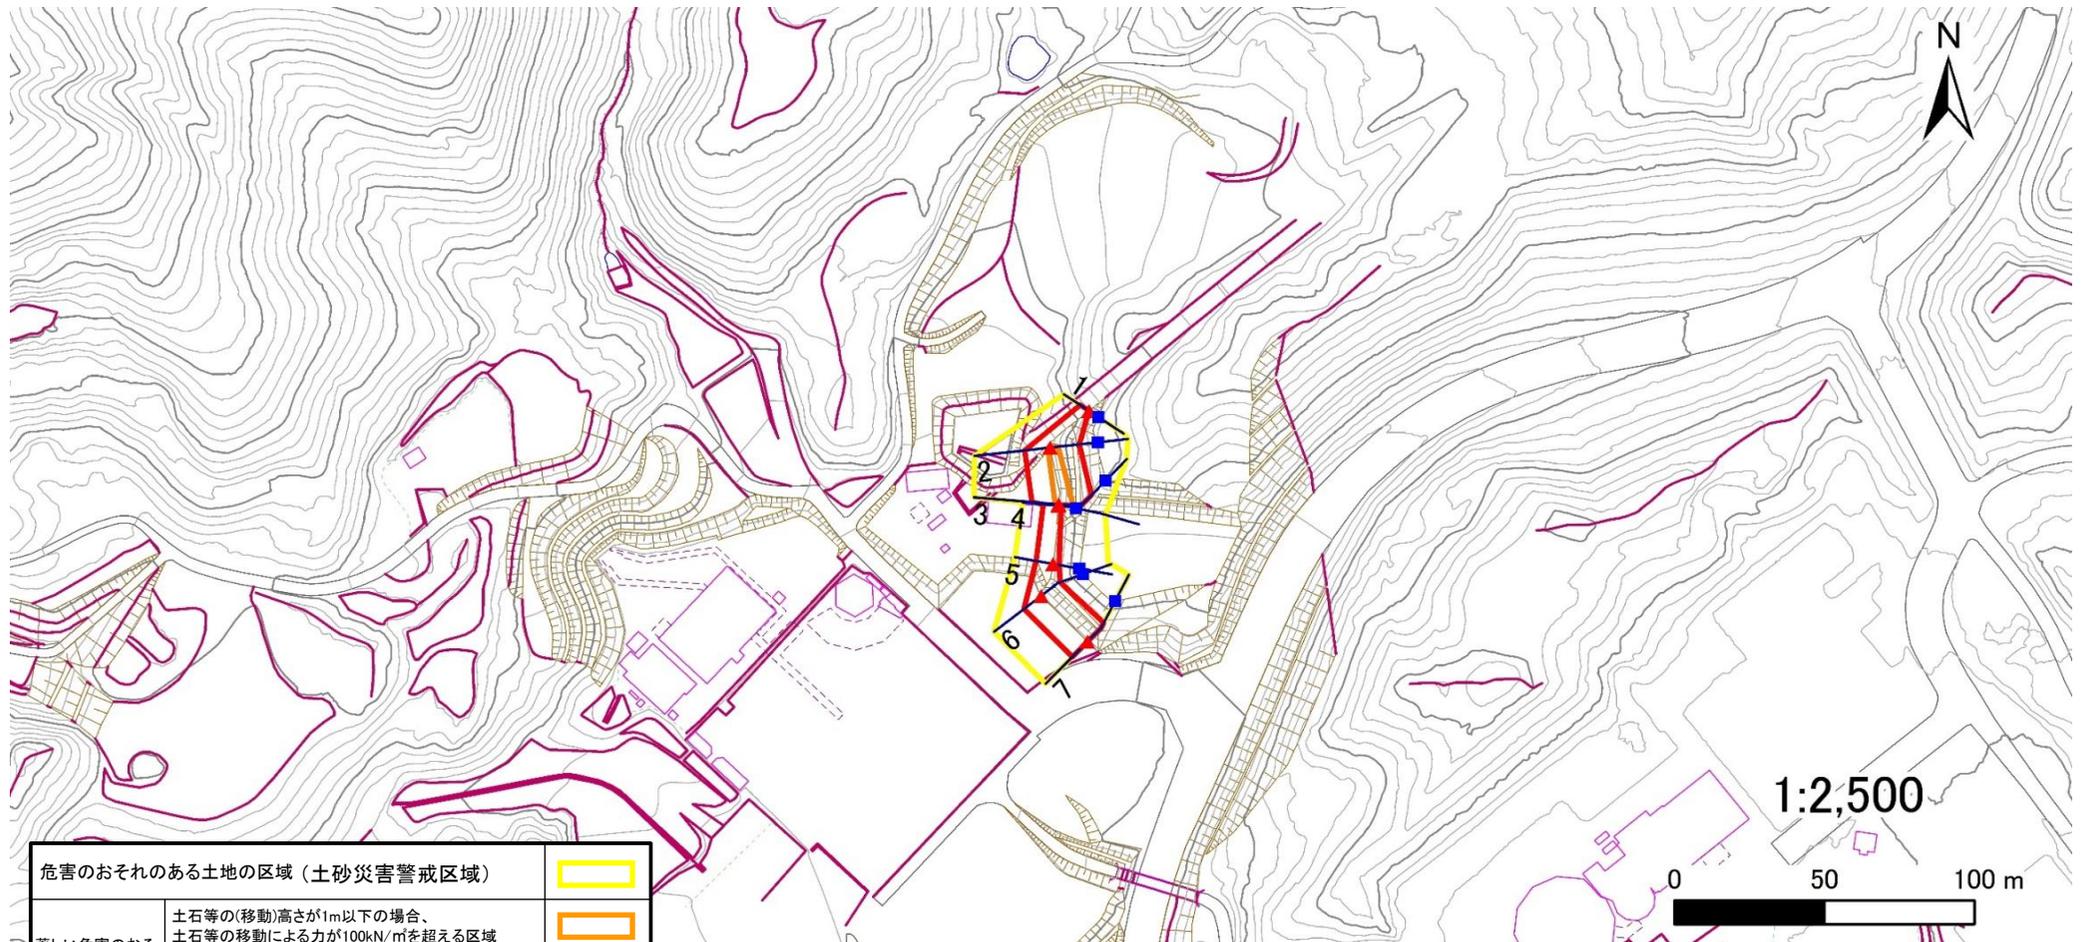
危害のおそれのある土地の区域 (土砂災害警戒区域)	
著しい危害のおそれのある土地の区域 (土砂災害特別警戒区域)	土石等の(移動)高さが1m以下の場合、土石等の移動による力が100kN/mを超える区域
	土石等の堆積の高さが3mを超える区域
それ以外の区域
