# 土砂災害警戒区域等の指定の告示に係る図書(その1)

自然現象の種類	急傾斜地の崩壊
箇所番号	N213K0711
箇所名	南郷柳沢4
所在地	栗原市鶯沢南郷柳沢、南郷野山
調査機関	宮城県北部土木事務所栗原地域事務所

# 土砂災害警戒区域等の指定の告示に係る図書(その2)

危害のおそれのある土地、著しい危害のおそれのある土地の設定図

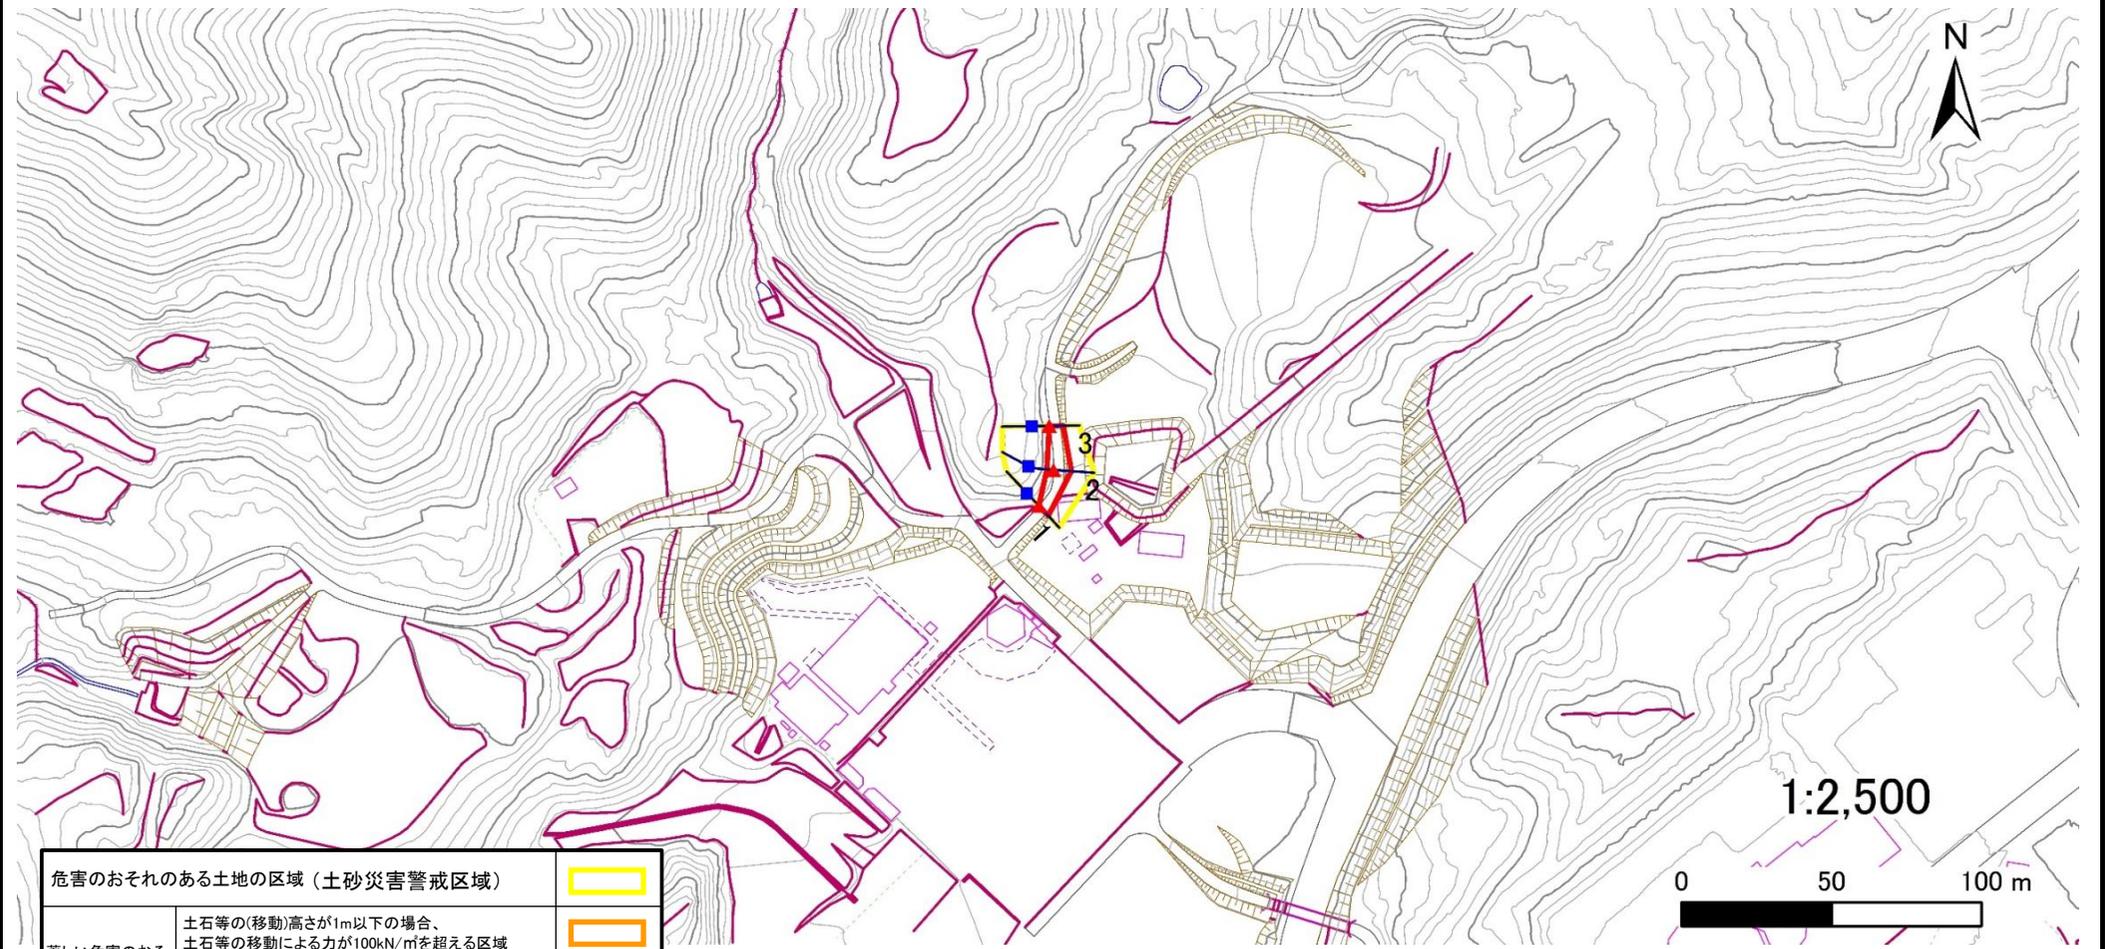
危害のおそれのある土地の区域 (土砂災害警戒区域)		
著しい危害のおそれのある土地の区域 (土砂災害特別警戒区域)	土石等の(移動)高さが1m以下の場合、土石等の移動による力が100kN/m <sup>2</sup> を超える区域	
	土石等の堆積の高さが3mを超える区域	
それ以外の区域
