土砂災害警戒区域等の指定の告示に係る図書(その1)

告示番号	宮城県告示第142号
告示年月日	令和8年3月13日

自然現象の種類	急傾斜地の崩壊
箇所番号	N213K0804
箇所名	南郷野山1
所在地	栗原市鶯沢南郷野山、南郷南沢、南郷荒町
調査機関	宮城県北部土木事務所栗原地域事務所

危害のおそれのある土地、著しい危害のおそれのある土地の設定図

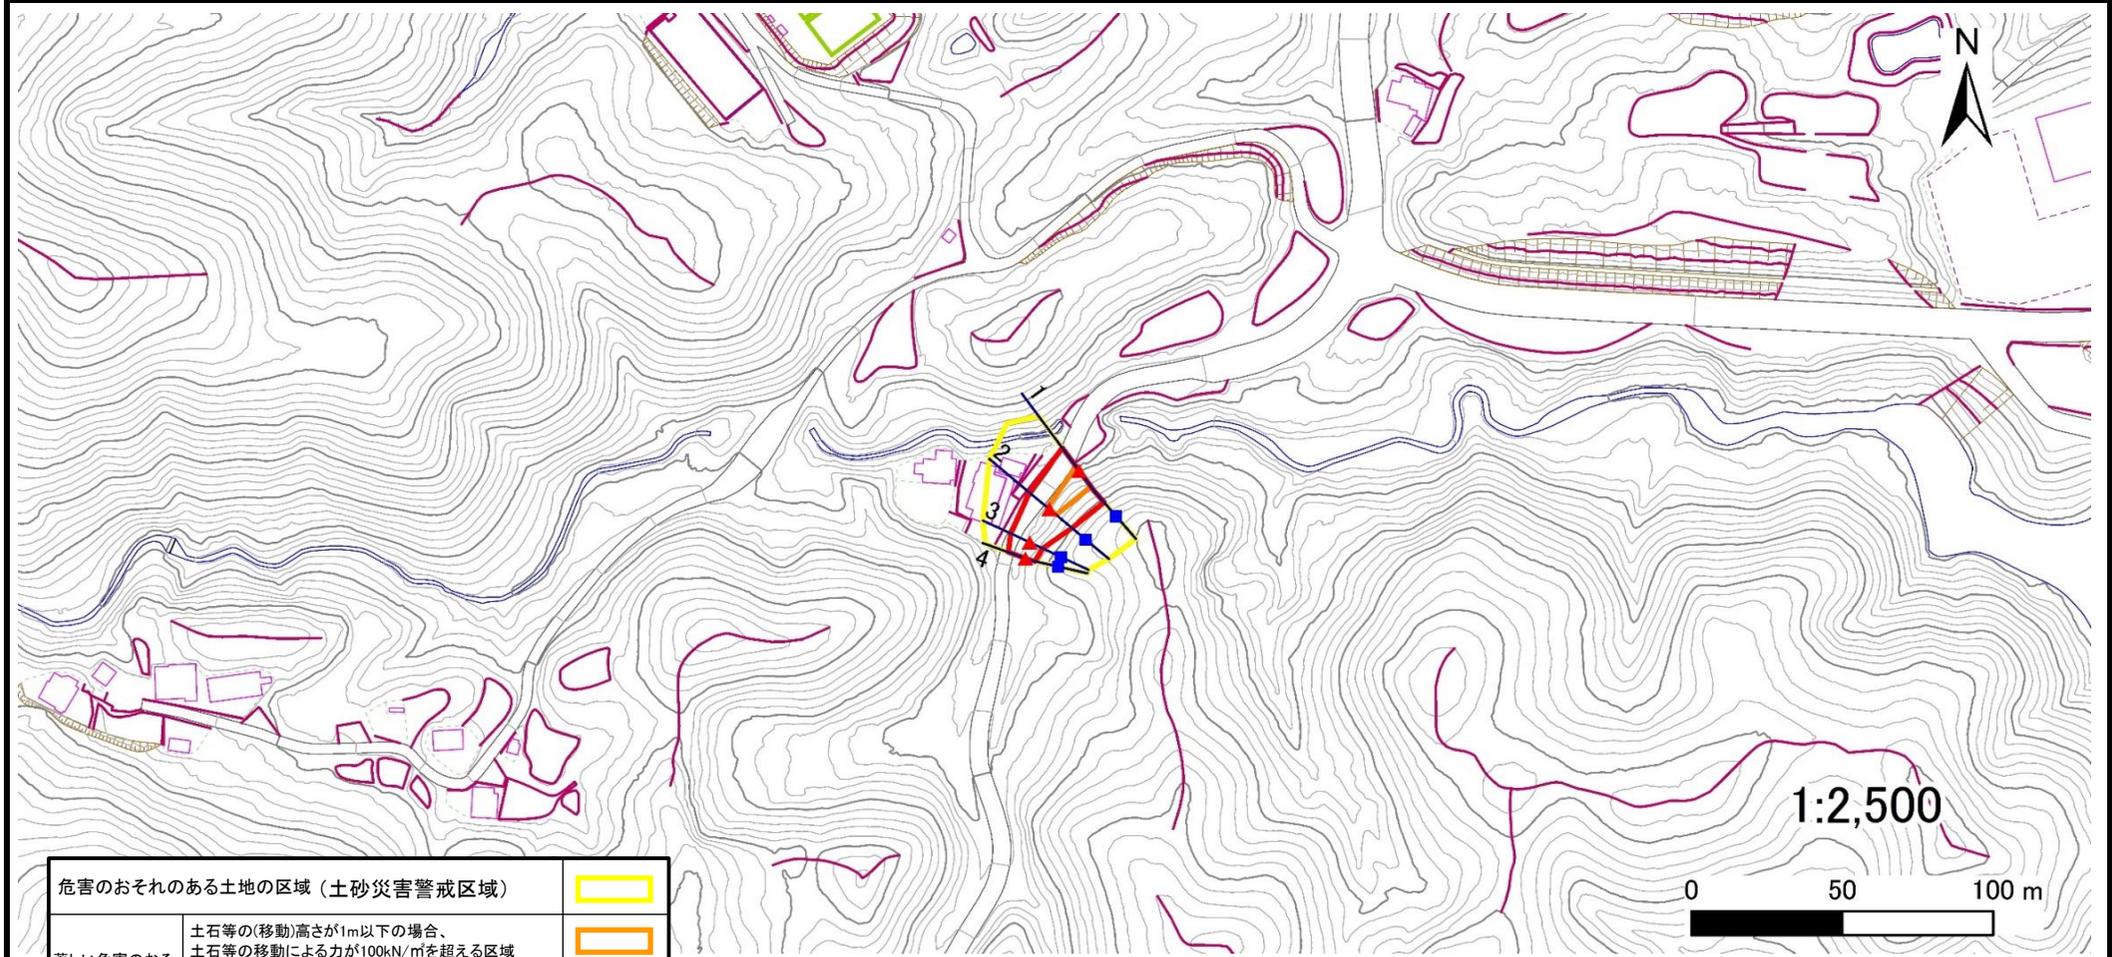
危害のおそれのある土地の区域 (土砂災害警戒区域)	
著しい危害のおそれのある土地の区域 (土砂災害特別警戒区域)	土石等の(移動)高さが1m以下の場合、土石等の移動による力が100kN/mを超える区域
	土石等の堆積の高さが3mを超える区域
それ以外の区域
