土砂災害警戒区域等の指定の告示に係る図書(その1)

告示番号	宮城県告示第142号
告示年月日	令和8年3月13日

自然現象の種類	急傾斜地の崩壊
箇所番号	N213K0811
箇所名	南郷野山2
所在地	栗原市鶯沢南郷野山、南郷南沢、南郷荒町
調査機関	宮城県北部土木事務所栗原地域事務所

危害のおそれのある土地、著しい危害のおそれのある土地の設定図

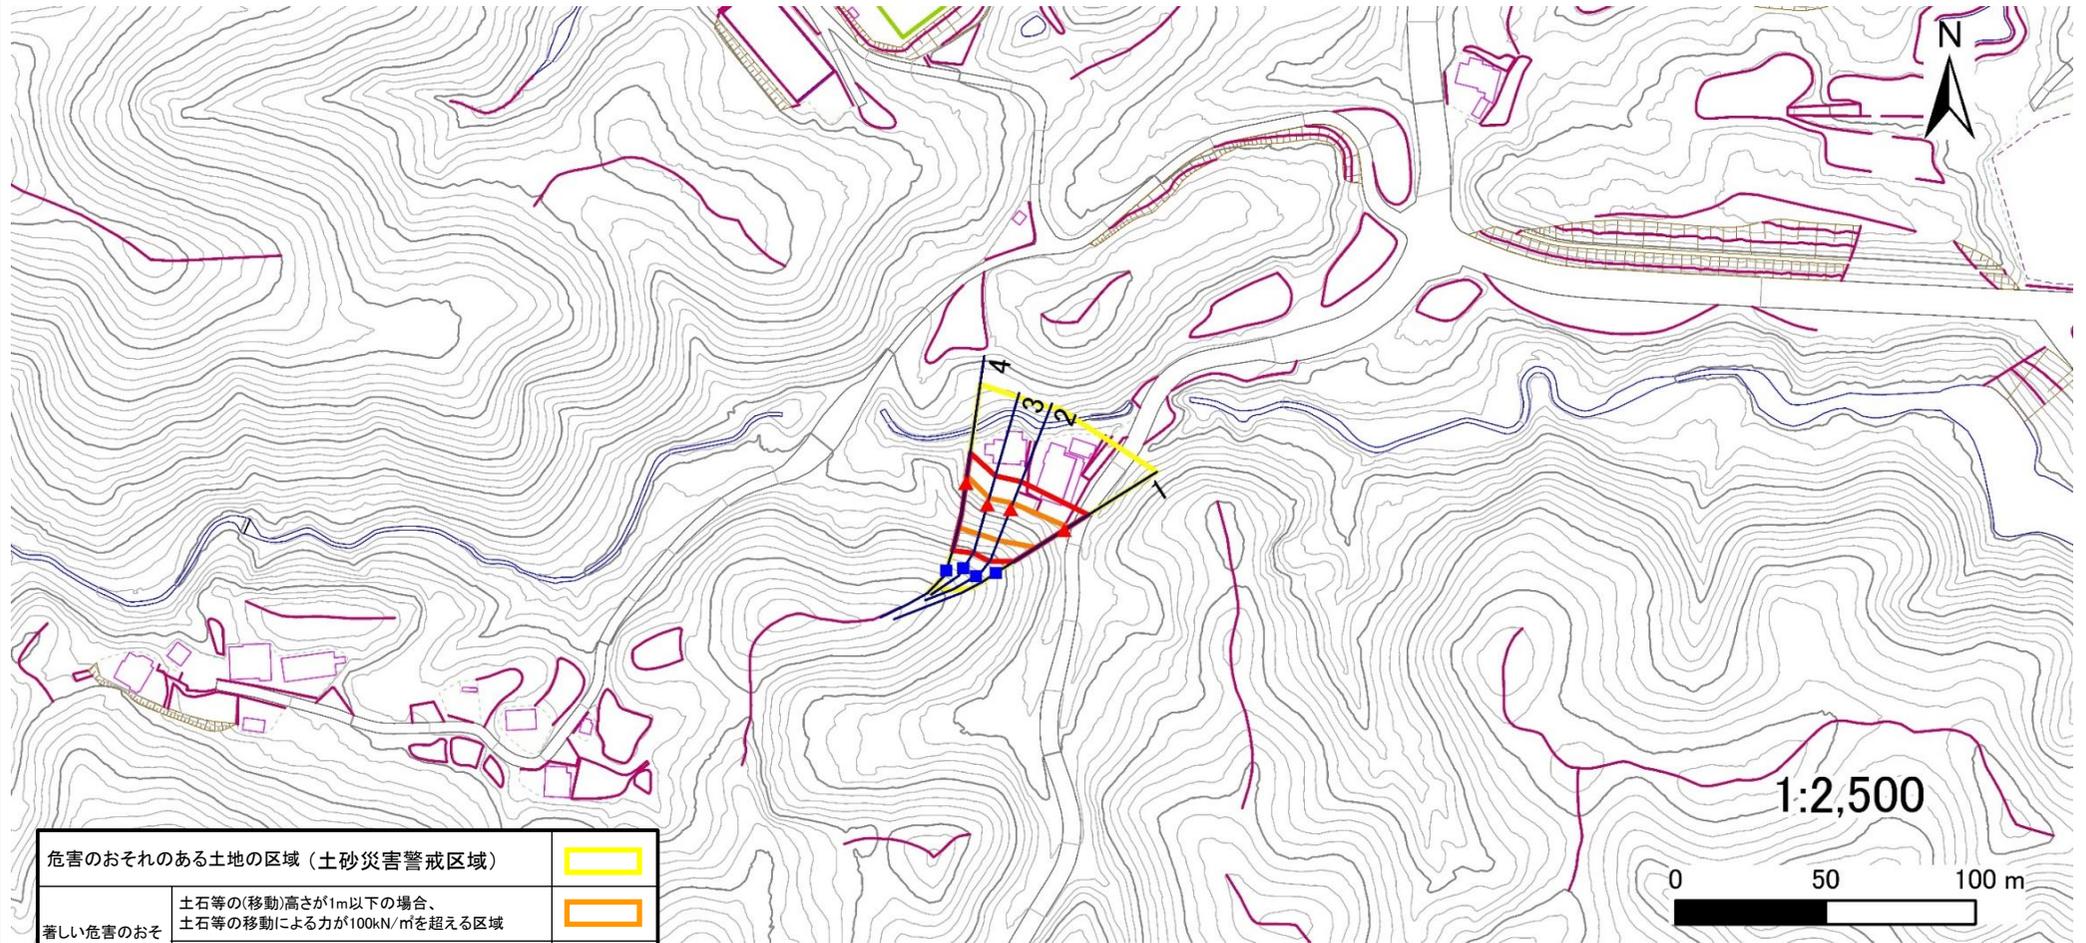
危害のおそれのある土地の区域 (土砂災害警戒区域)	
著しい危害のおそれのある土地の区域 (土砂災害特別警戒区域)	土石等の(移動)高さが1m以下の場合、土石等の移動による力が100kN/m ² を超える区域
	土石等の堆積の高さが3mを超える区域
それ以外の区域
