土砂災害警戒区域等の指定の告示に係る図書(その1)

| 溪流名 | 小乗浜の沢 |
| 所在地 | 牡鹿郡女川町小乗浜 |

土砂災害警戒区域等の指定の告示に係る図書(その2) ①

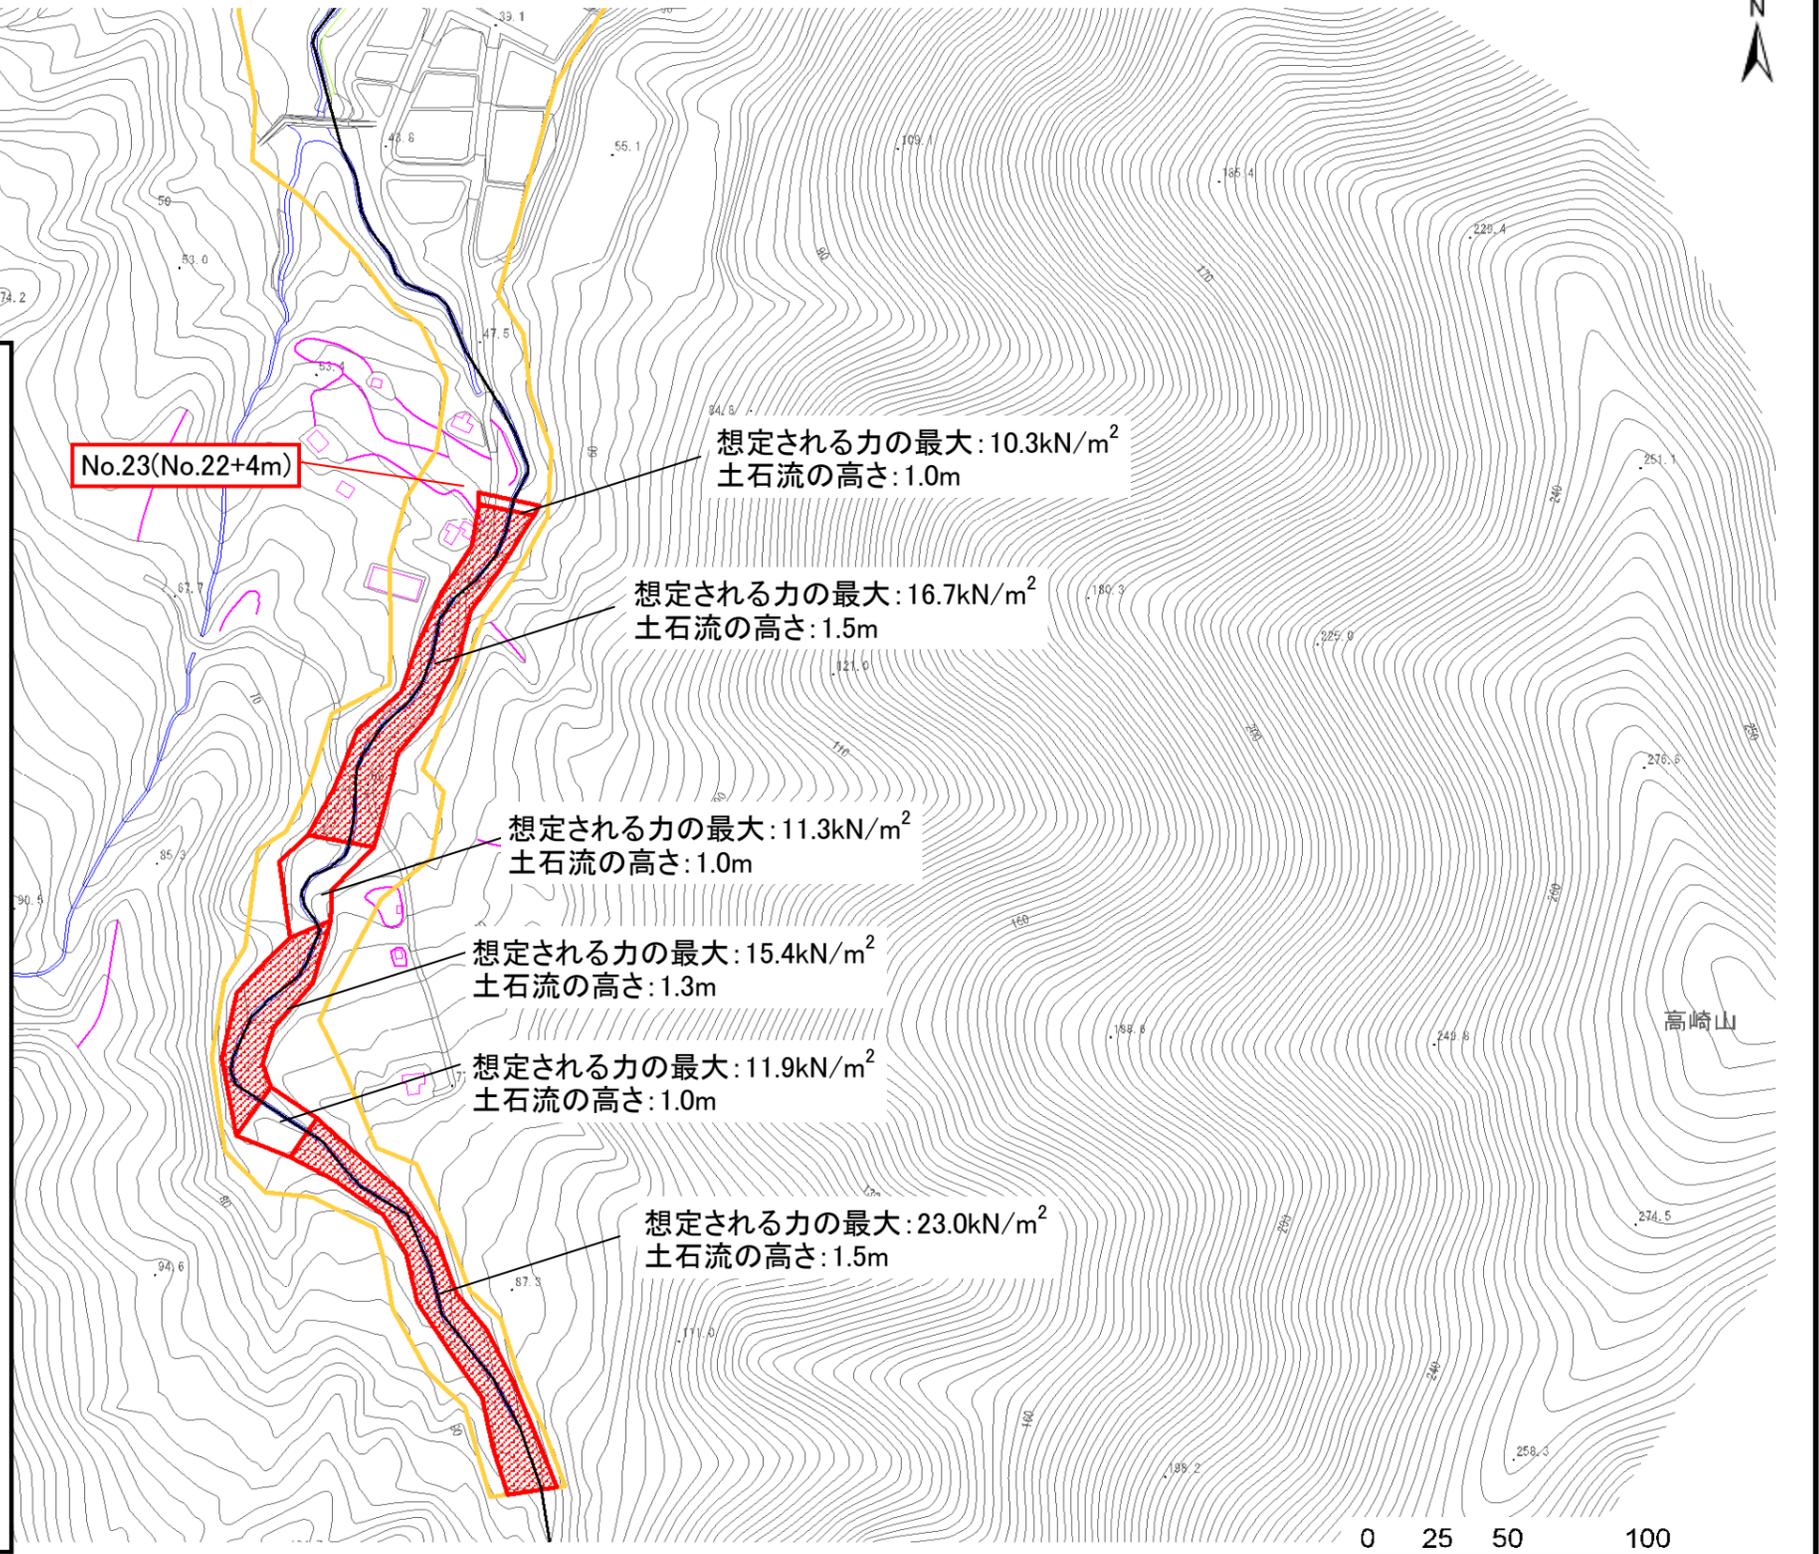
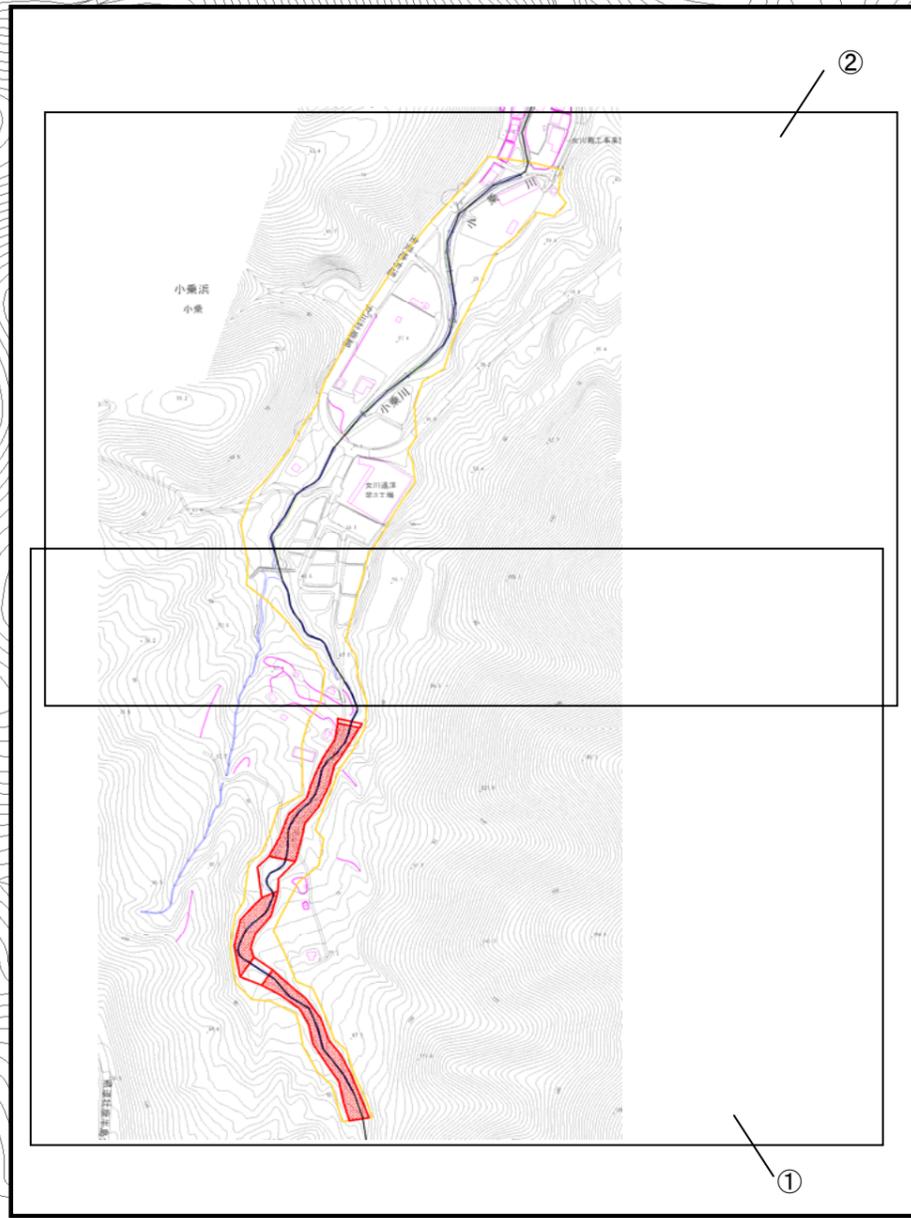
危害のおそれのある土地、著しい危害のおそれのある土地の設定図(1/2)

| 危害のおそれのある土地の区域(土砂災害警戒区域) | |
| 著しい危害のおそれのある土地の区域(土砂災害特別警戒区域) | |
| その他の区域 | |

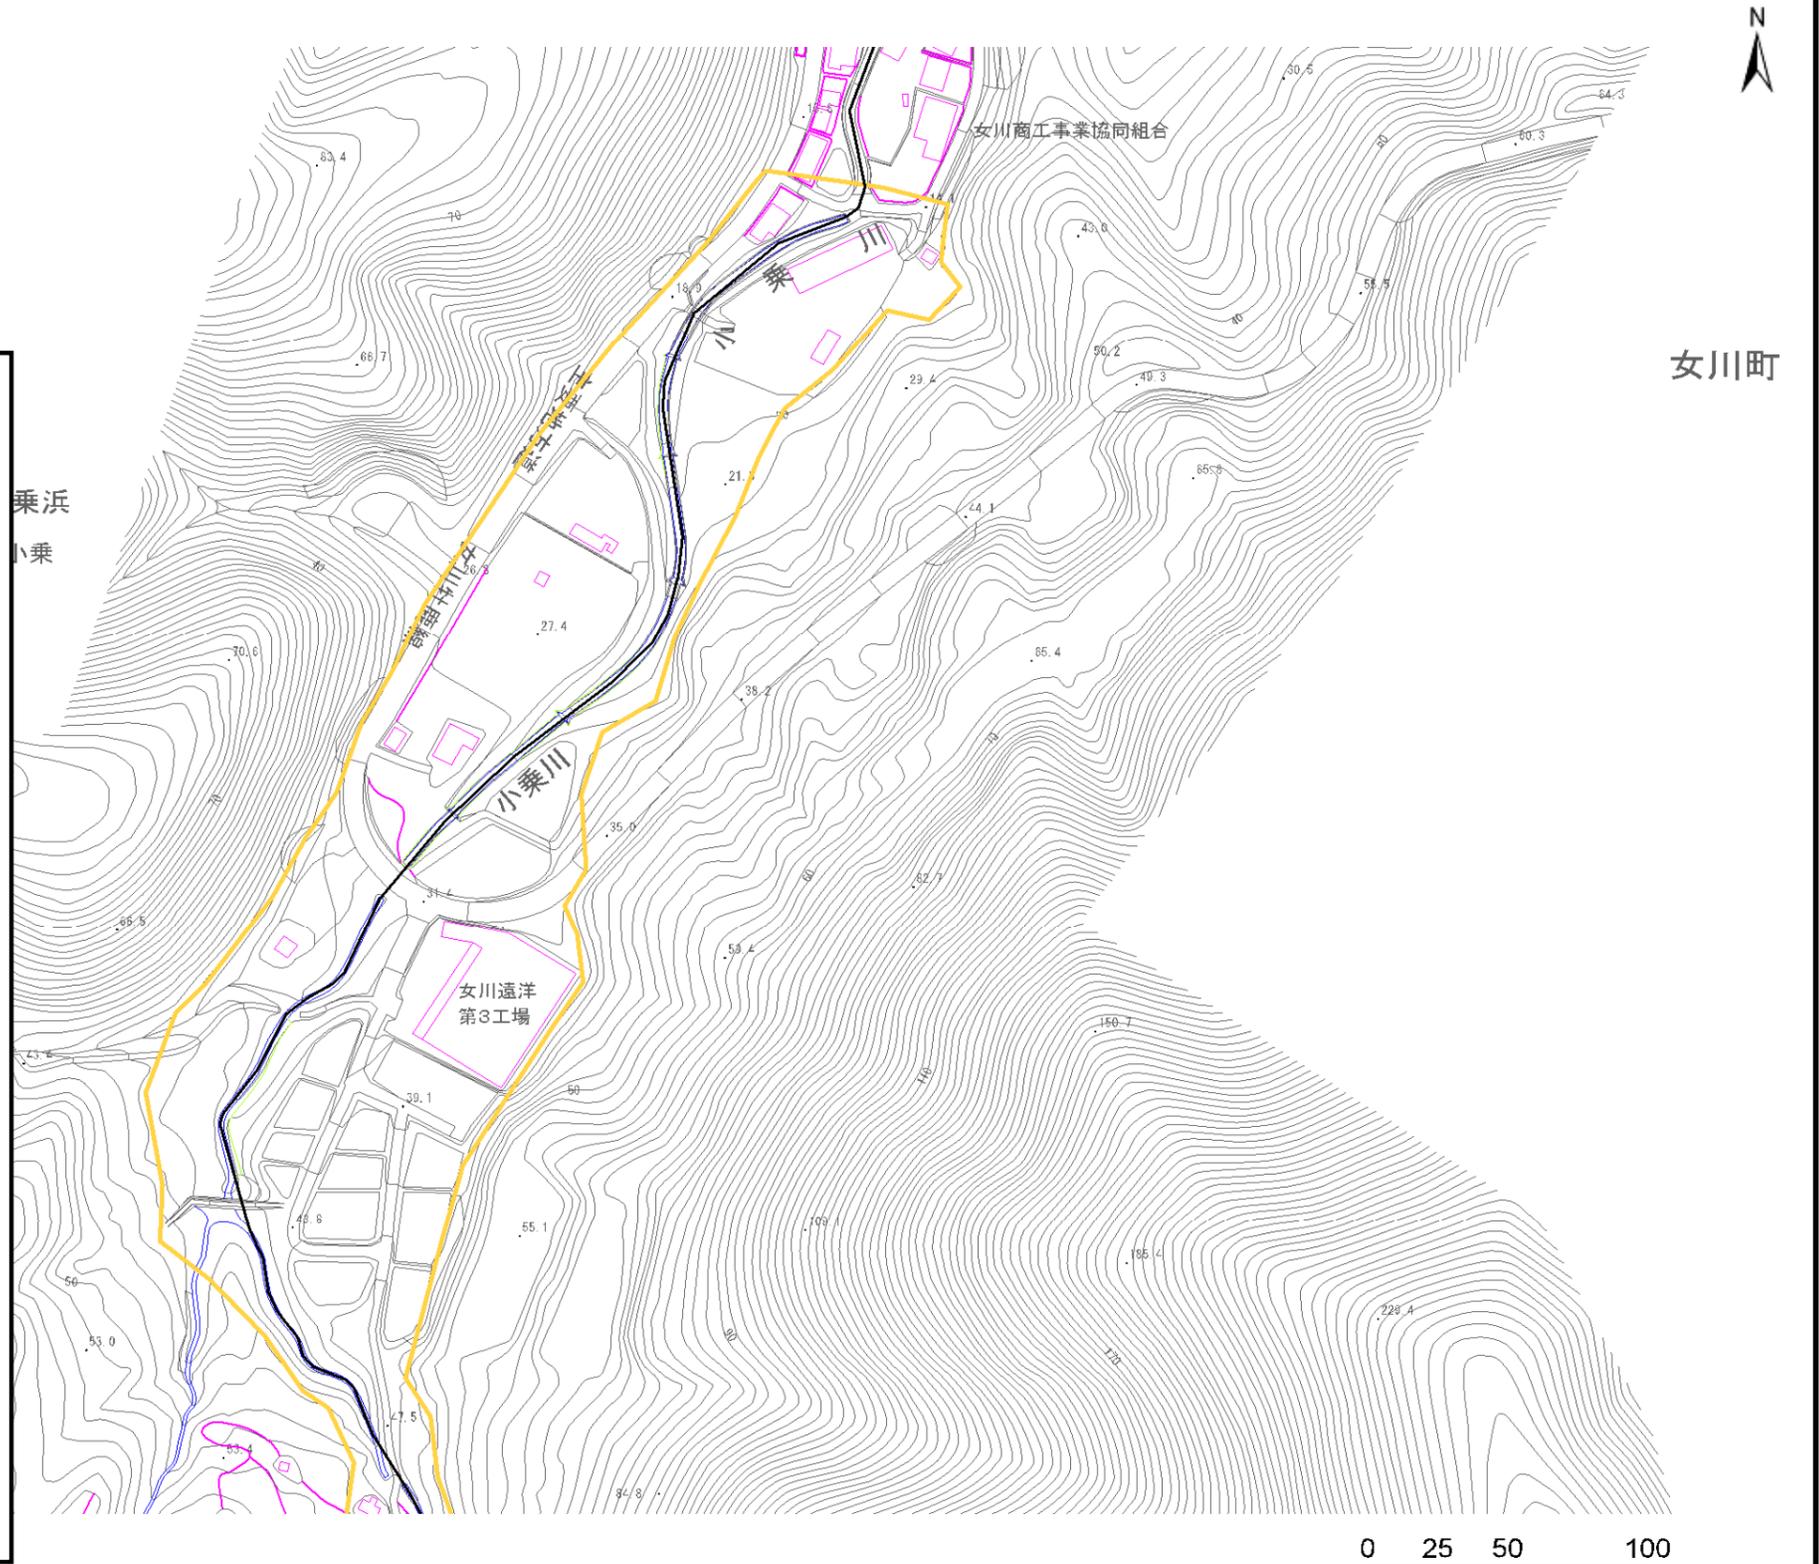
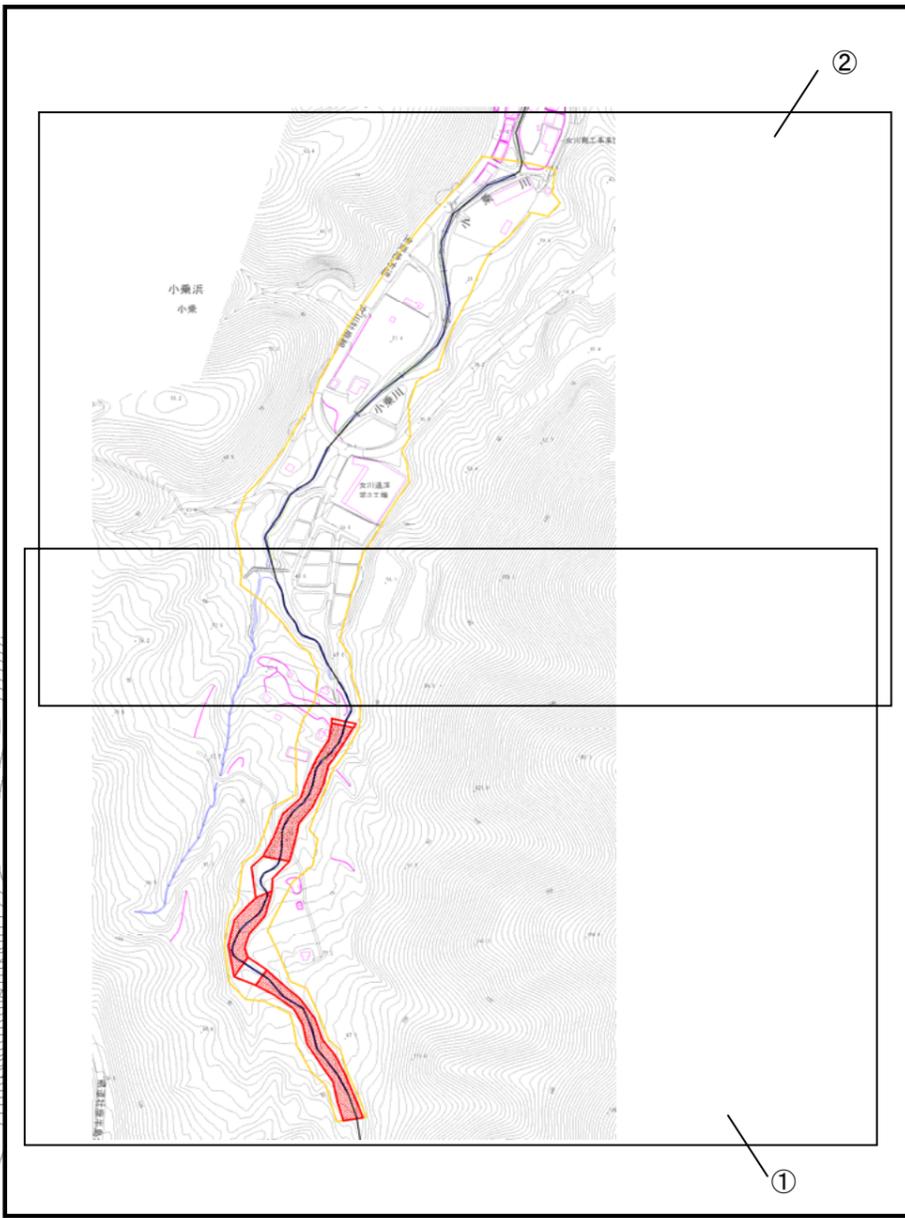
危害のおそれのある土地、著しい危害のおそれのある土地の設定図(2/2)

| 危害のおそれのある土地の区域(土砂災害警戒区域) | |
| 著しい危害のおそれのある土地の区域(土砂災害特別警戒区域) | |
| 土砂流の高さが1mを超える場合、土石等の移動による力が50kN/m2を超える区域 | |
| 土砂流の高さが1mを超える場合、土石等の移動による力が50kN/m2を超えない区域 | |
| その他の区域 | |
