# 土砂災害警戒区域等の指定の告示に係る図書(その1)

自然現象の種類	急傾斜地の崩壊
箇所番号	I-自-999(1311000999)
箇所名	竹浦の2
所在地	牡鹿郡 女川町 竹浦 字竹浦
調査機関	宮城県石巻土木事務所

告示番号	宮城県告示第636号
告示年月日	平成20年6月6日

様式3-1 危害のおそれのある土地、著しい危害のおそれのある土地の設定図

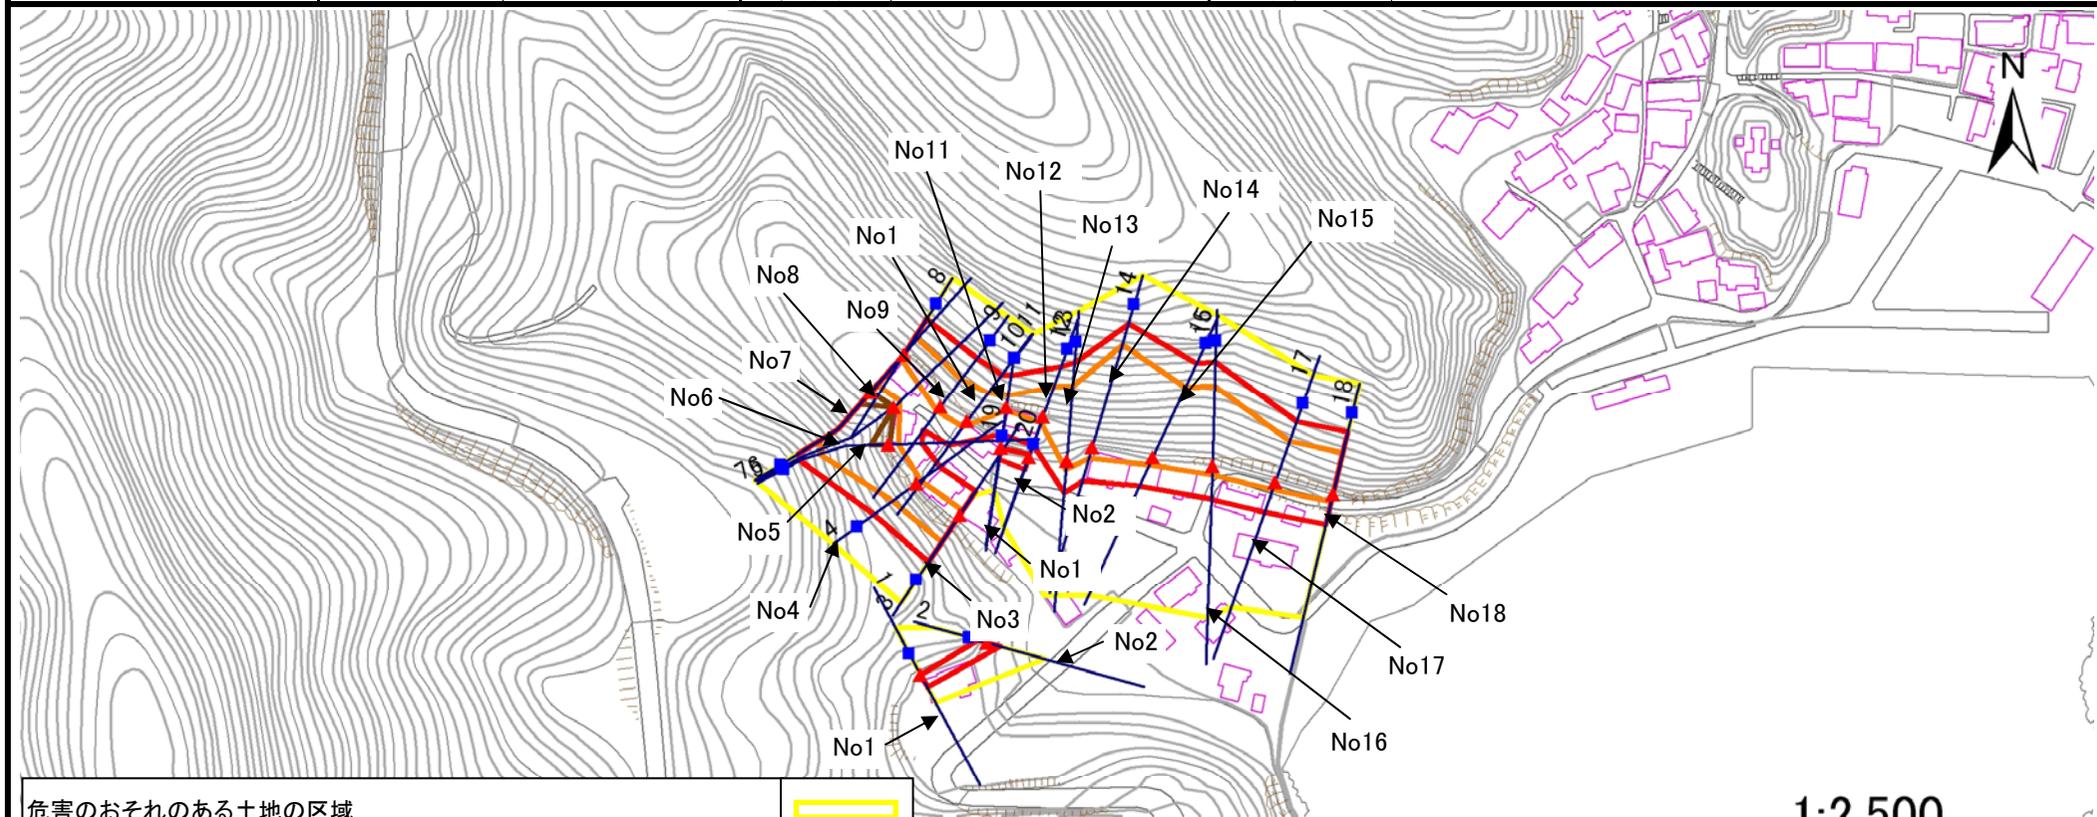
危害のおそれのある土地の区域		[Yellow line]
著しい危害のおそれのある土地の区域	土石等の(移動)高さが1m以下の場合、土石等の移動による力が100kN/m <sup>2</sup> を超える区域	[Orange line]
	土石等の堆積の高さが3mを超える区域	[Red line]
	それ以外の区域	[Red line]
