# 土砂災害警戒区域等の指定の告示に係る図書(その1)

| 自然現象の種類 | 急傾斜地の崩壊 |
| 箇所名 | 鷲神浜1 |
| 所在地 | 牡鹿郡女川町鷲神浜 |

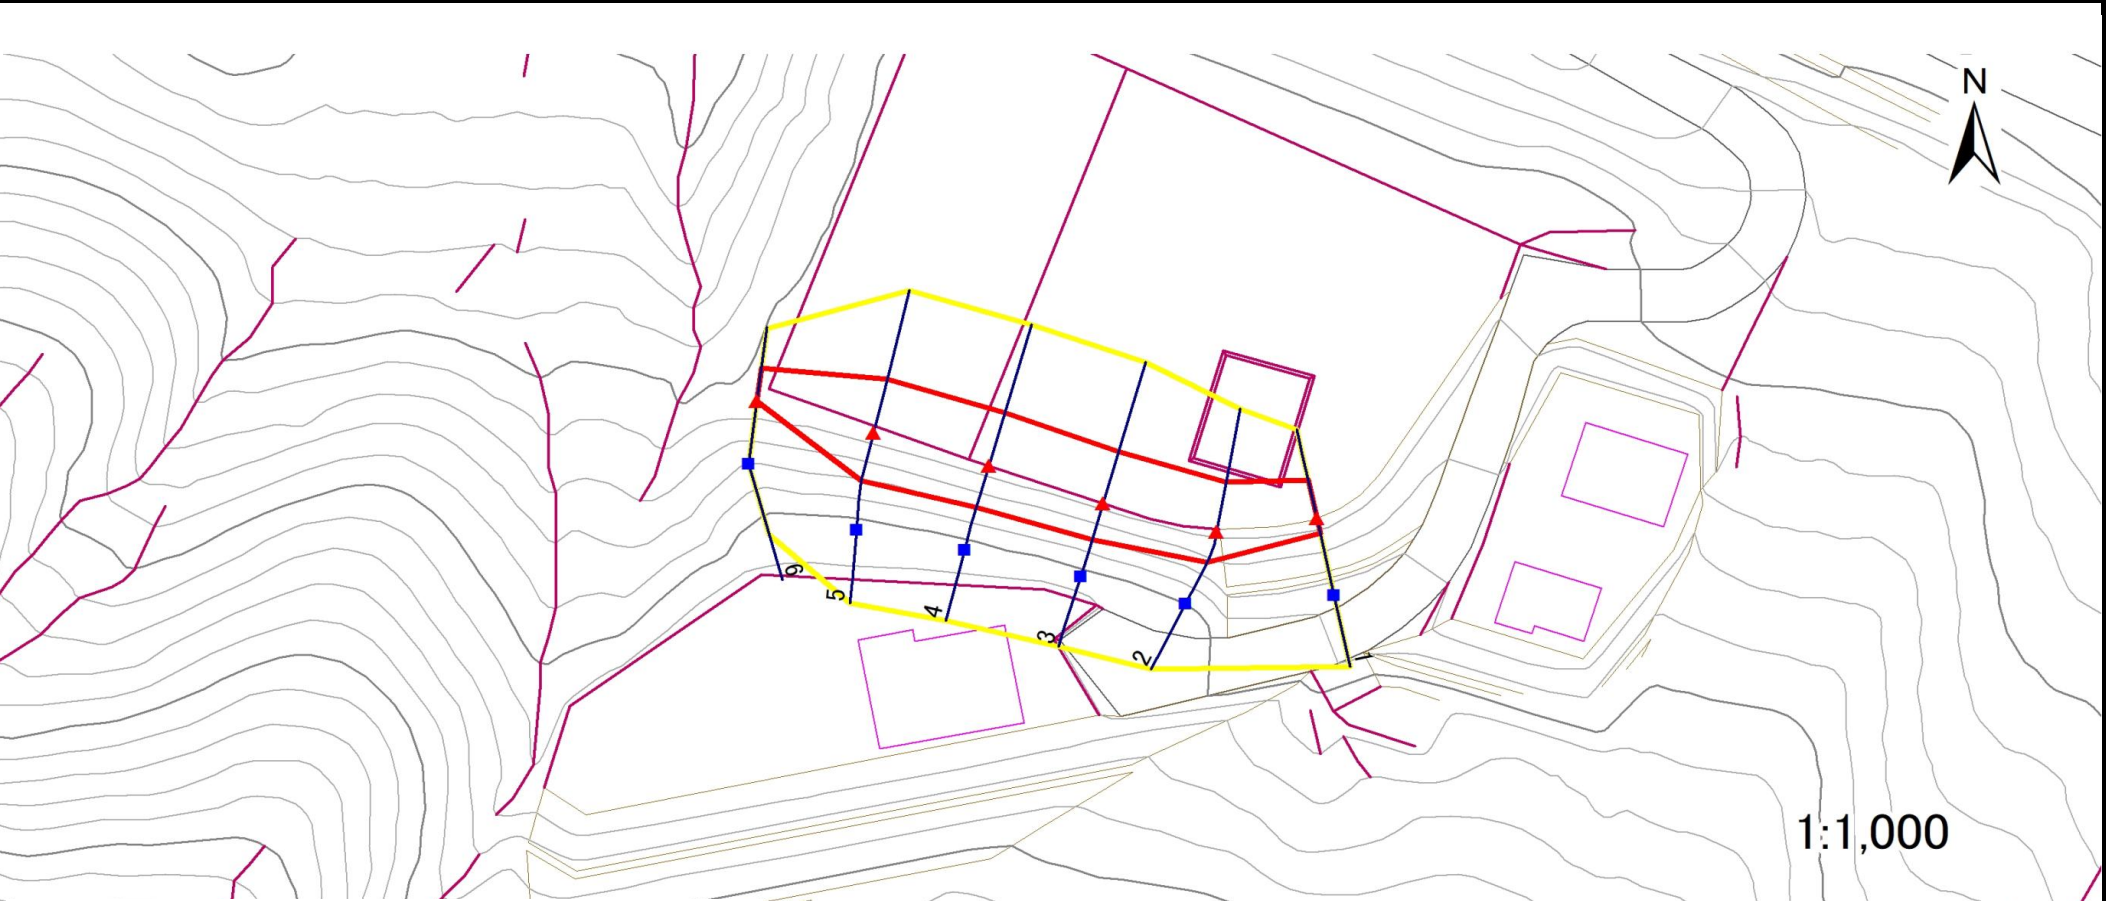
危害のおそれのある土地、著しい危害のおそれのある土地の設定図

| 危害のおそれのある土地の区域(土砂災害警戒区域) | |
| 著しい危害のおそれのある土地の区域(土砂災害特別警戒区域) | |
| 土石等の(移動)高さが1m以下の場合、土石等の移動による力が100kN/m <sup>2</sup> を超える区域 | |
| 土石等の堆積の高さが3mを超える区域 | |
