# 土砂災害警戒区域等の指定の告示に係る図書(その1)

| 箇所番号 | N581K0127 |
| 箇所名 | 浦宿浜5 |
| 所在地 | 牡鹿郡女川町浦宿浜 |

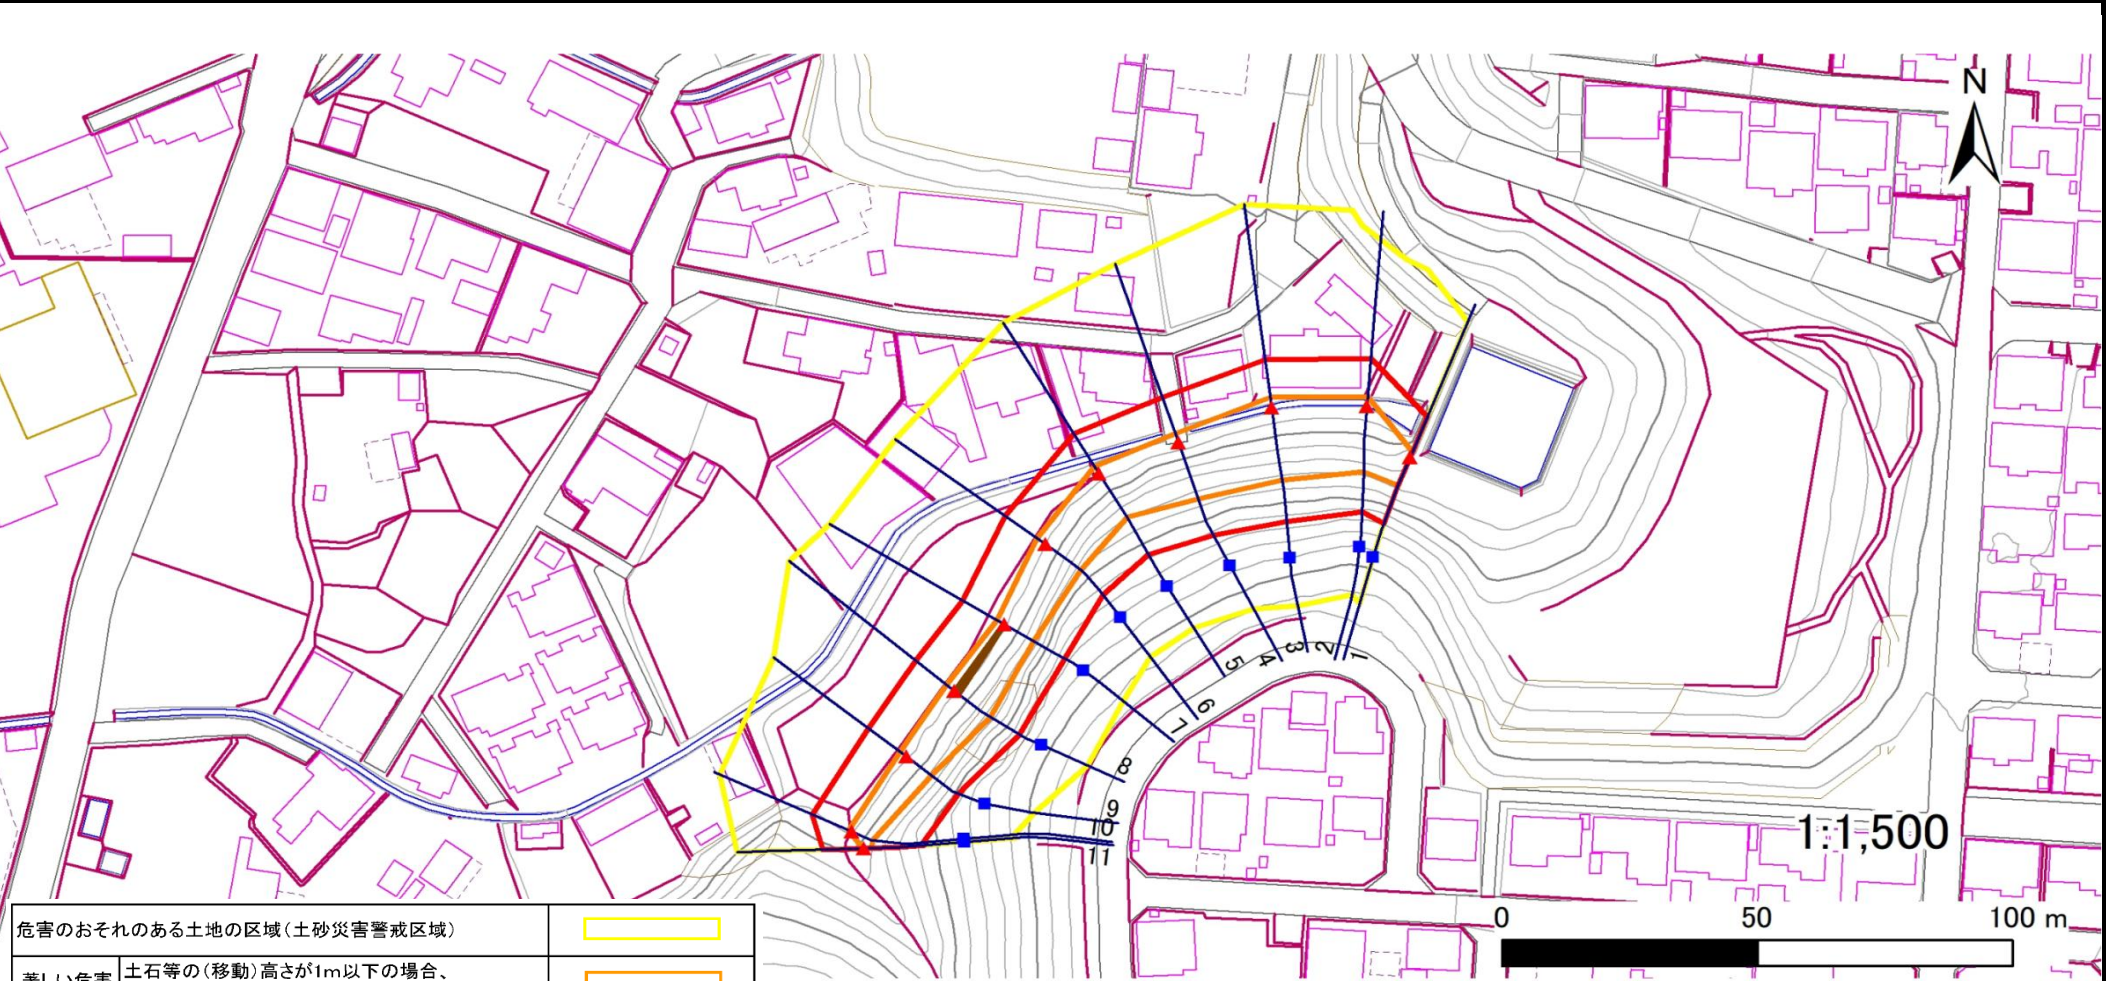
危害のおそれのある土地、著しい危害のおそれのある土地の設定図

| 危害のおそれのある土地の区域(土砂災害警戒区域) | |
| 著しい危害のおそれのある土地の区域(土砂災害特別警戒区域) | |
| 土石等の(移動)高さが1m以下の場合、土石等の移動による力が100kN/m <sup>2</sup> を超える区域 | |
| 土石等の堆積の高さが3mを超える区域 | |
