# 土砂災害警戒区域等の指定の告示に係る図書(その1)

| 自然現象の種類 | 急傾斜地の崩壊 |
| 箇所名 | 浦宿浜8 |
| 所在地 | 牡鹿郡女川町浦宿浜 |

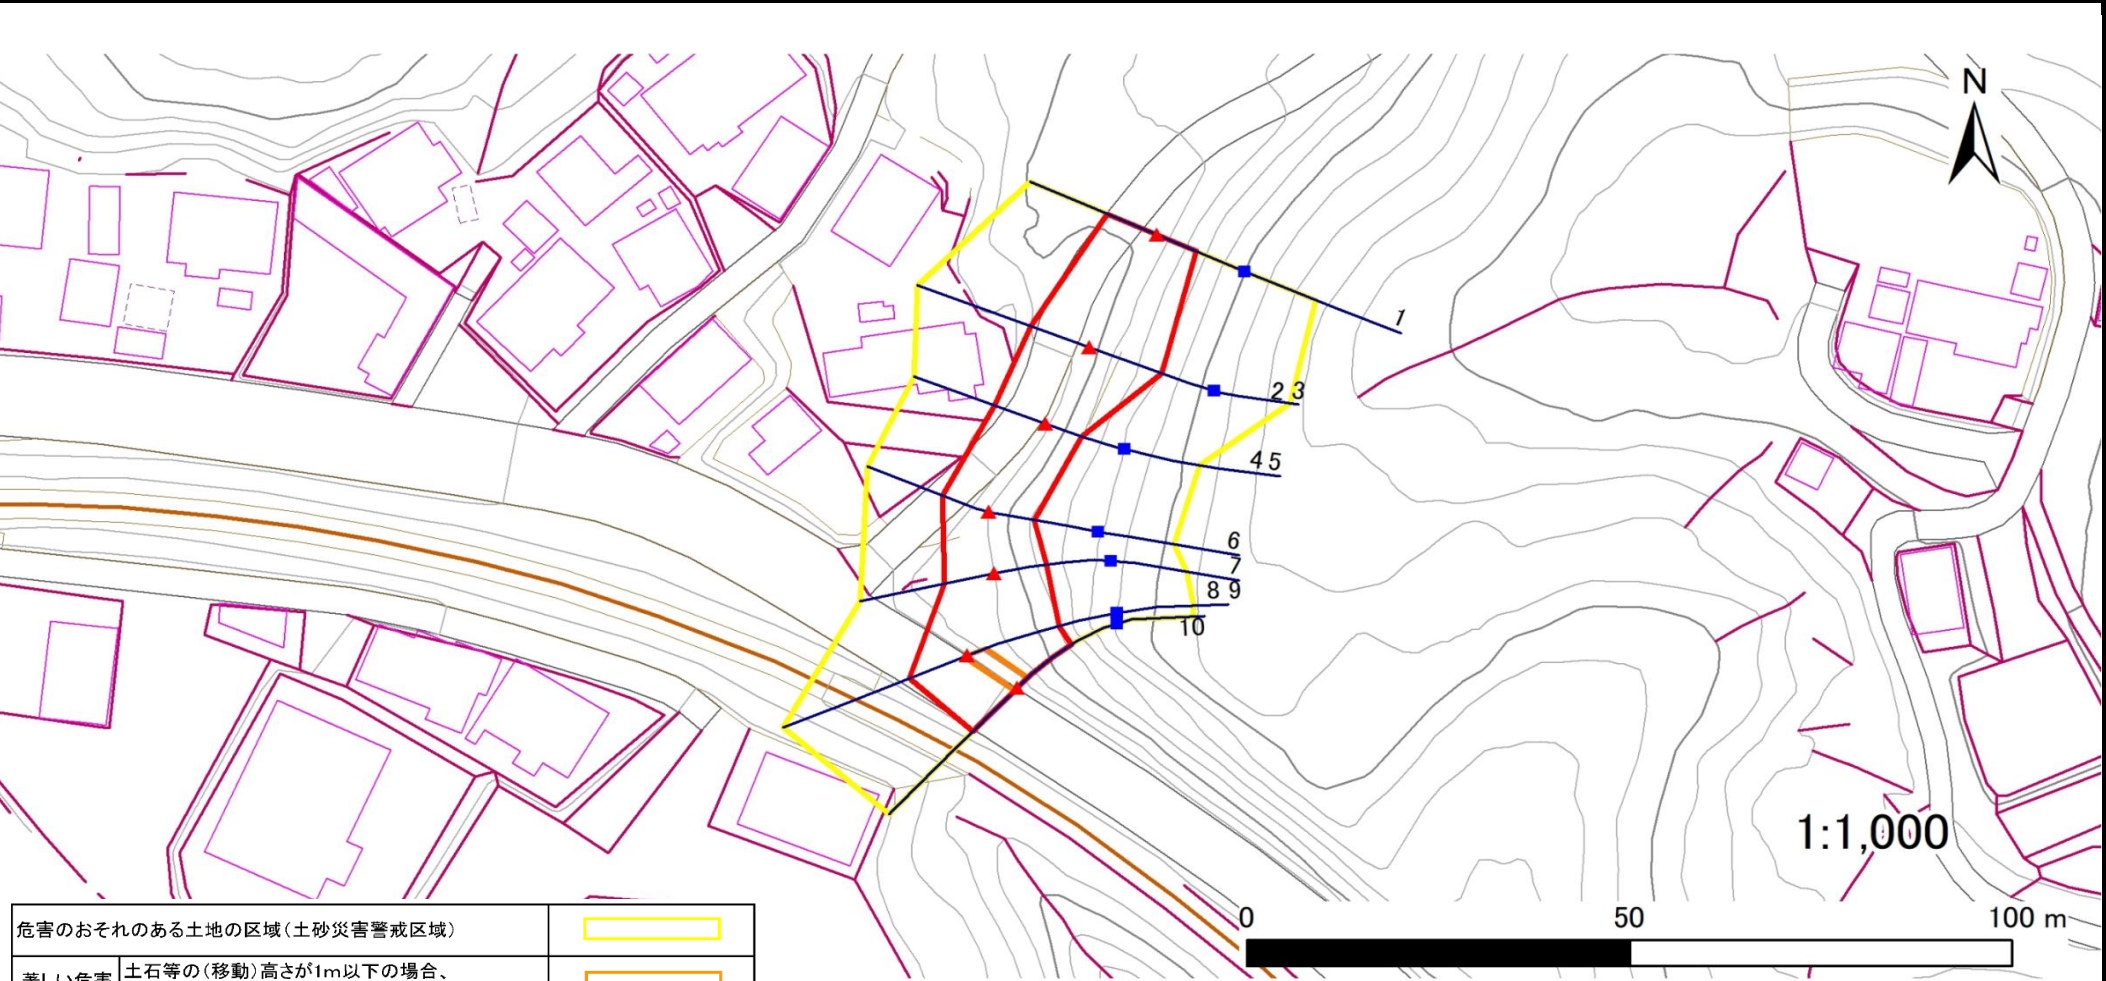
危害のおそれのある土地、著しい危害のおそれのある土地の設定図

| 危害のおそれのある土地の区域(土砂災害警戒区域) | |
| 著しい危害のおそれのある土地の区域(土砂災害特別警戒区域) | |
| 土石等の(移動)高さが1m以下の場合、土石等の移動による力が100kN/m <sup>2</sup> を超える区域 | |
| 土石等の堆積の高さが3mを超える区域 | |
