# 土砂災害警戒区域等の指定の告示に係る図書(その1)

| 箇所番号 | N581K0166 |
| 箇所名 | 浦宿浜19 |
| 所在地 | 牡鹿郡女川町浦宿浜 |

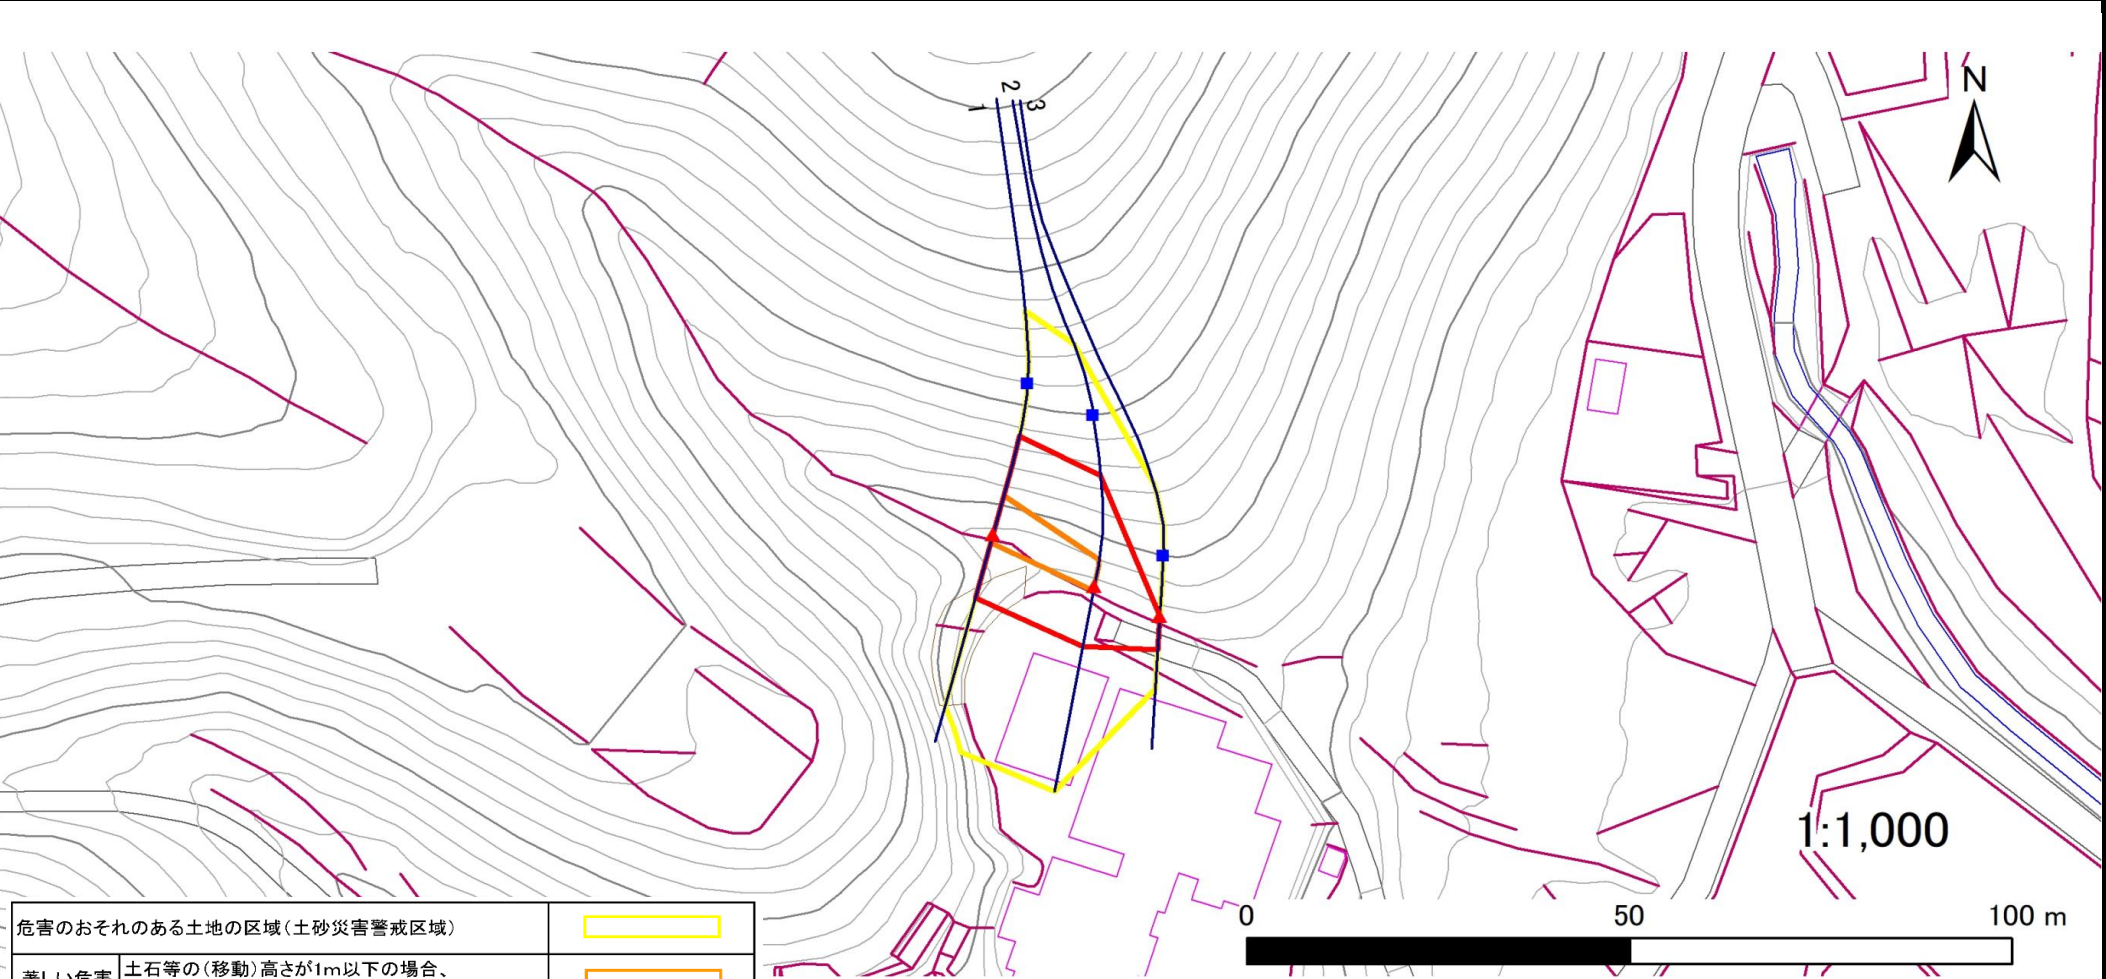
危害のおそれのある土地、著しい危害のおそれのある土地の設定図

| 危害のおそれのある土地の区域(土砂災害警戒区域) | |
| 著しい危害のおそれのある土地の区域(土砂災害特別警戒区域) | |
| 土石等の(移動)高さが1m以下の場合、土石等の移動による力が100kN/m <sup>2</sup> を超える区域 | |
| 土石等の堆積の高さが3mを超える区域 | |
