# 土砂災害警戒区域等の指定の告示に係る図書(その1)

| 告示番号 | 宮城県告示第649号 |

| 箇所名 | 浦宿浜20 |
| 所在地 | 牡鹿郡女川町浦宿浜 |

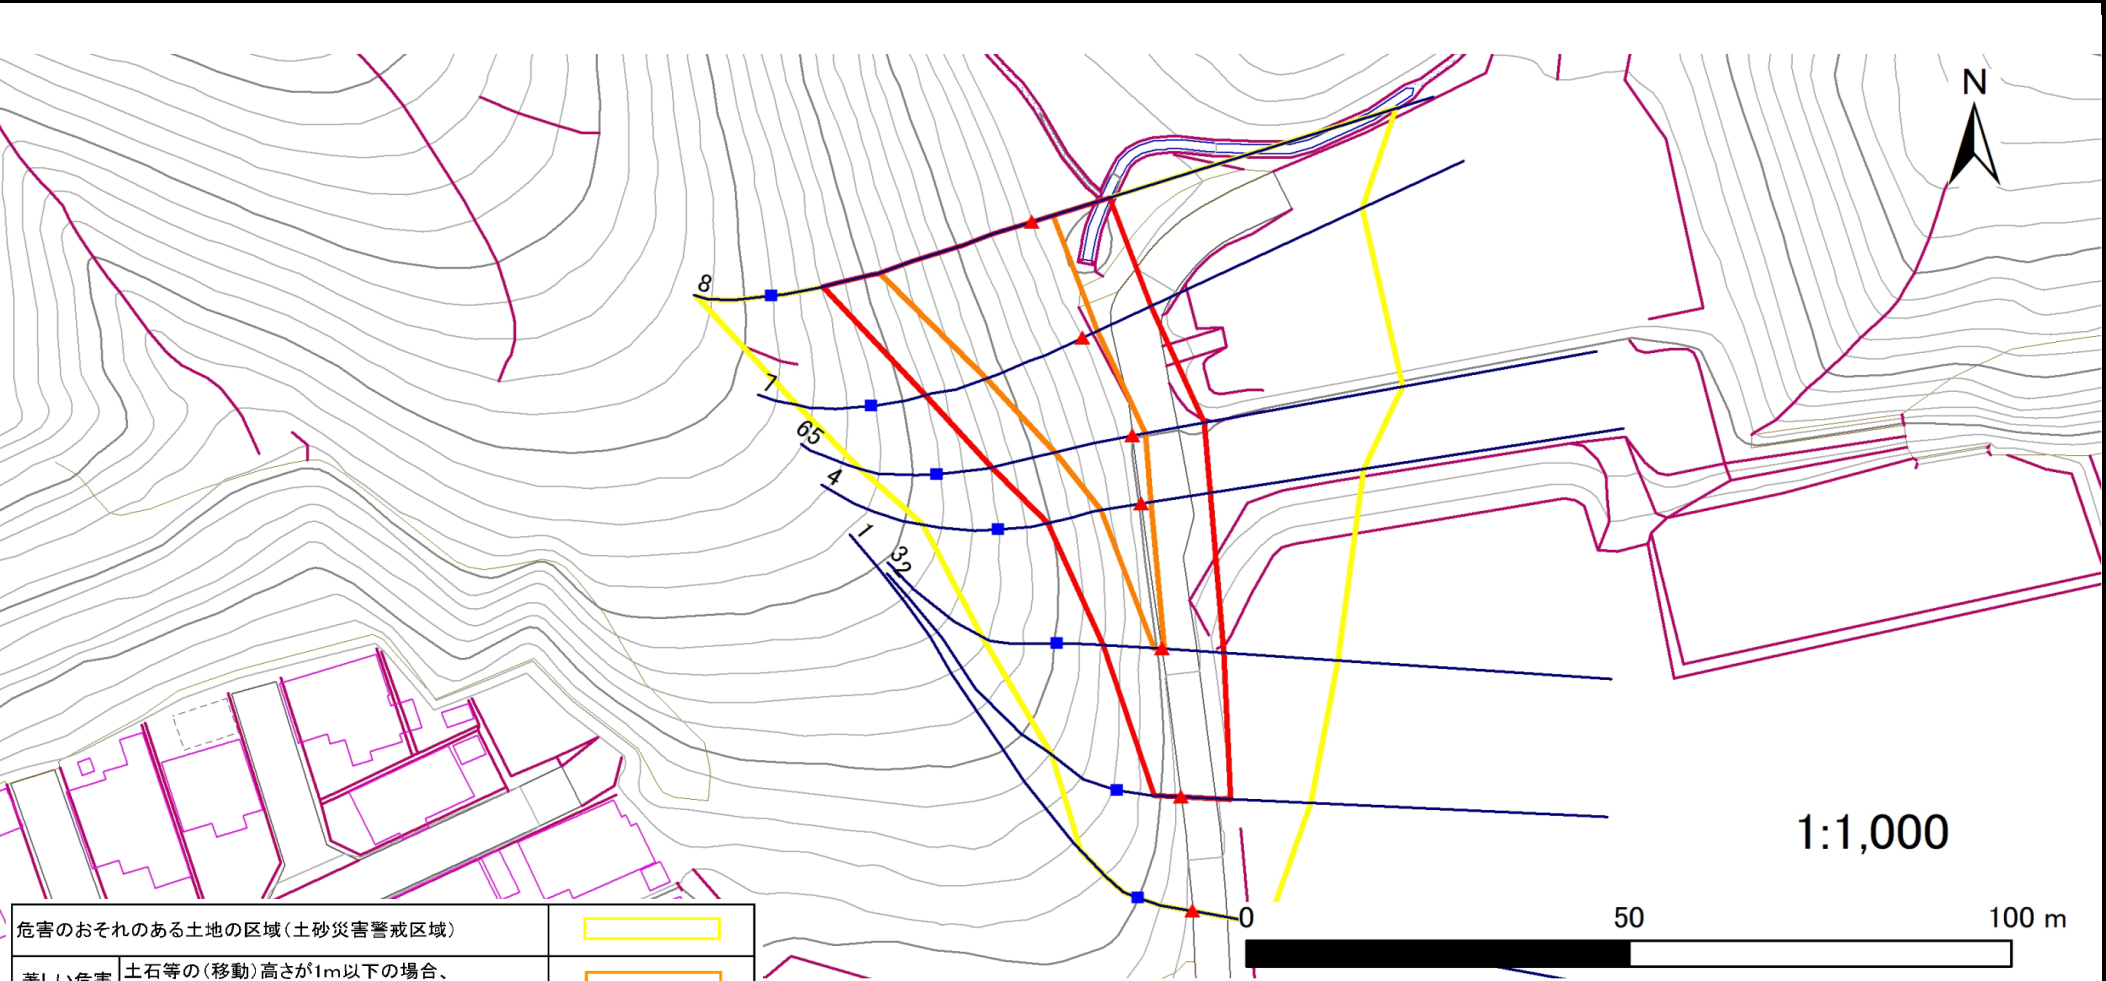
危害のおそれのある土地、著しい危害のおそれのある土地の設定図

| 危害のおそれのある土地の区域(土砂災害警戒区域) | |
| 著しい危害のおそれのある土地の区域(土砂災害特別警戒区域) | |
| 土石等の(移動)高さが1m以下の場合、土石等の移動による力が100kN/m²を超える区域 | |
| 土石等の堆積の高さが3mを超える区域 | |
| それ以外の区域 | |
