# 土砂災害警戒区域等の指定の告示に係る図書(その1)

| 告示番号 | 宮城県告示第649号 |

| 自然現象の種類 | 急傾斜地の崩壊 |
| 箇所名 | 浦宿浜23 |

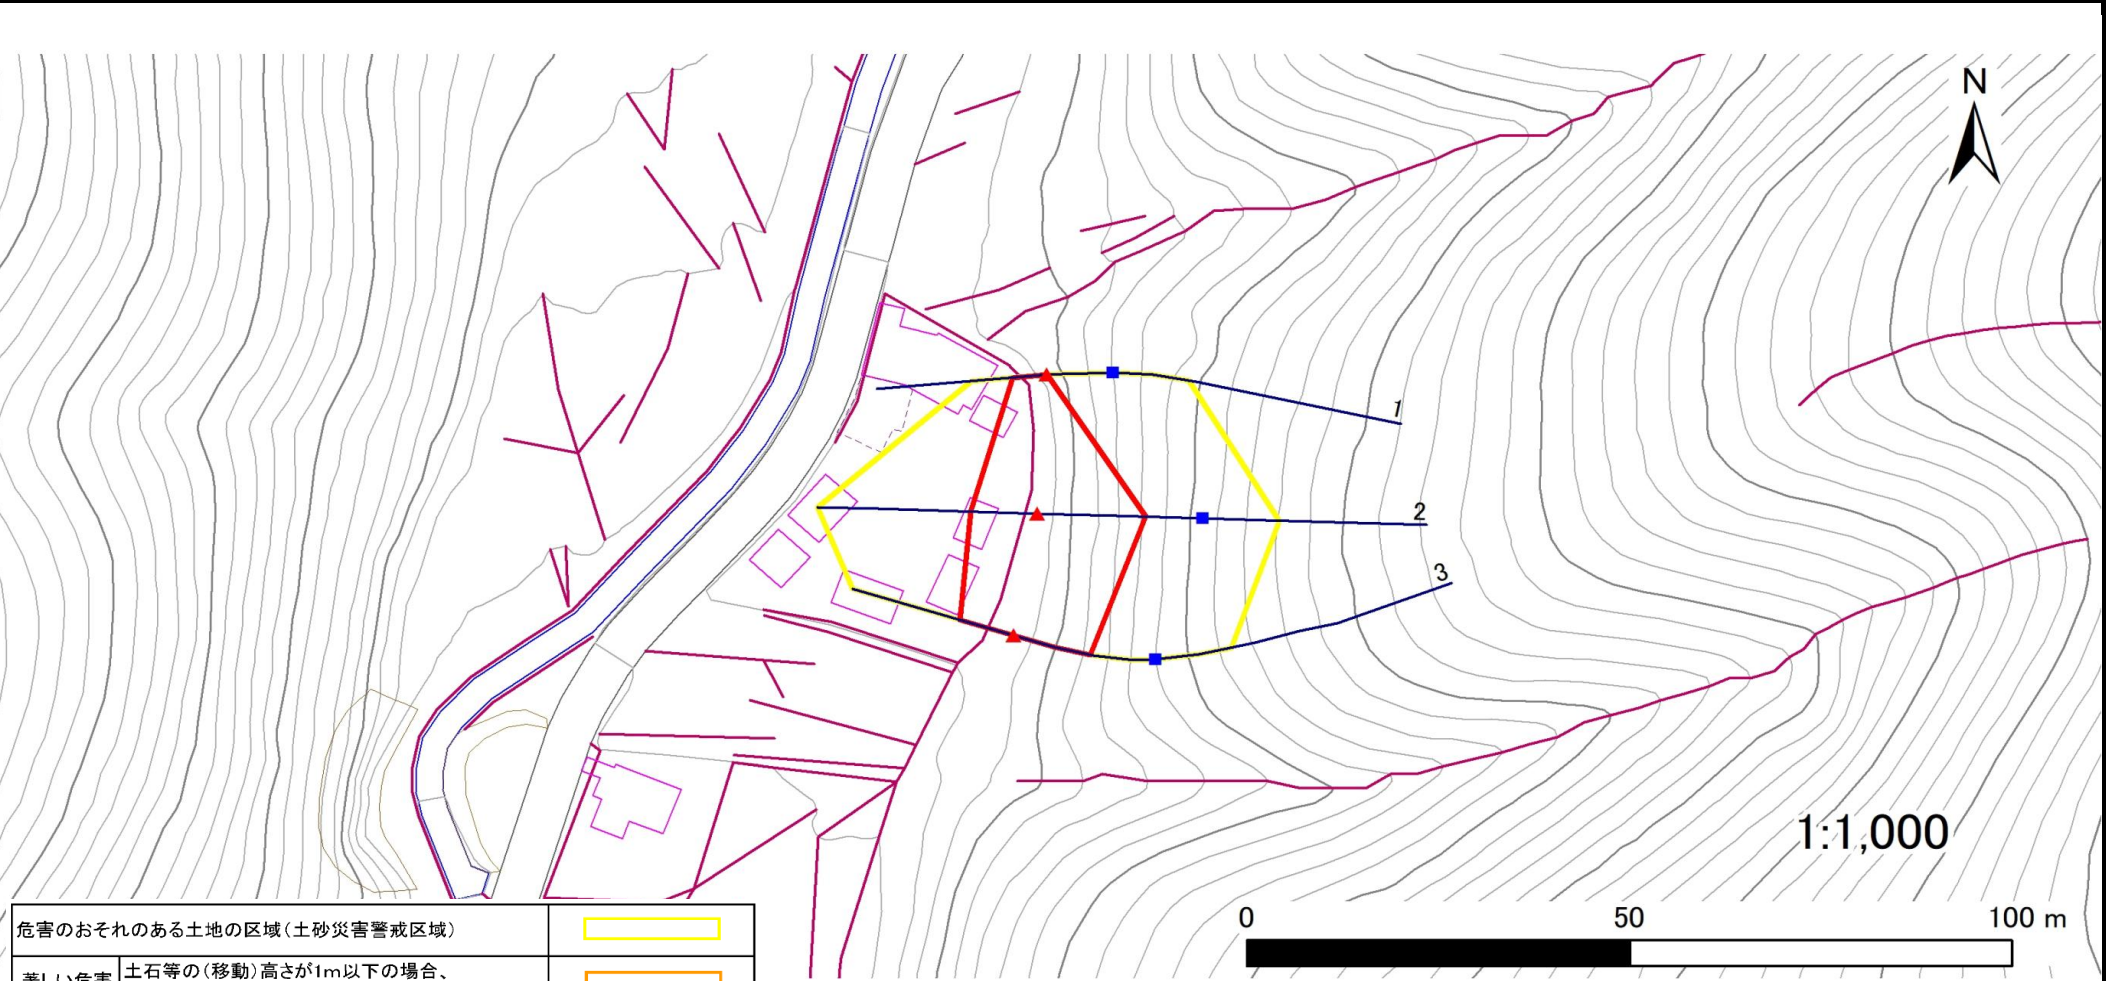
危害のおそれのある土地、著しい危害のおそれのある土地の設定図

| 危害のおそれのある土地の区域(土砂災害警戒区域) | |
| 著しい危害のおそれのある土地の区域(土砂災害特別警戒区域) | |
| 土石等の(移動)高さが1m以下の場合、土石等の移動による力が100kN/m <sup>2</sup> を超える区域 | |
| 土石等の堆積の高さが3mを超える区域 | |
