# 土砂災害警戒区域等の指定の告示に係る図書(その1)

| 箇所名 | 女川浜2 |
| 所在地 | 牡鹿郡女川町女川浜、大原 |

危害のおそれのある土地、著しい危害のおそれのある土地の設定図

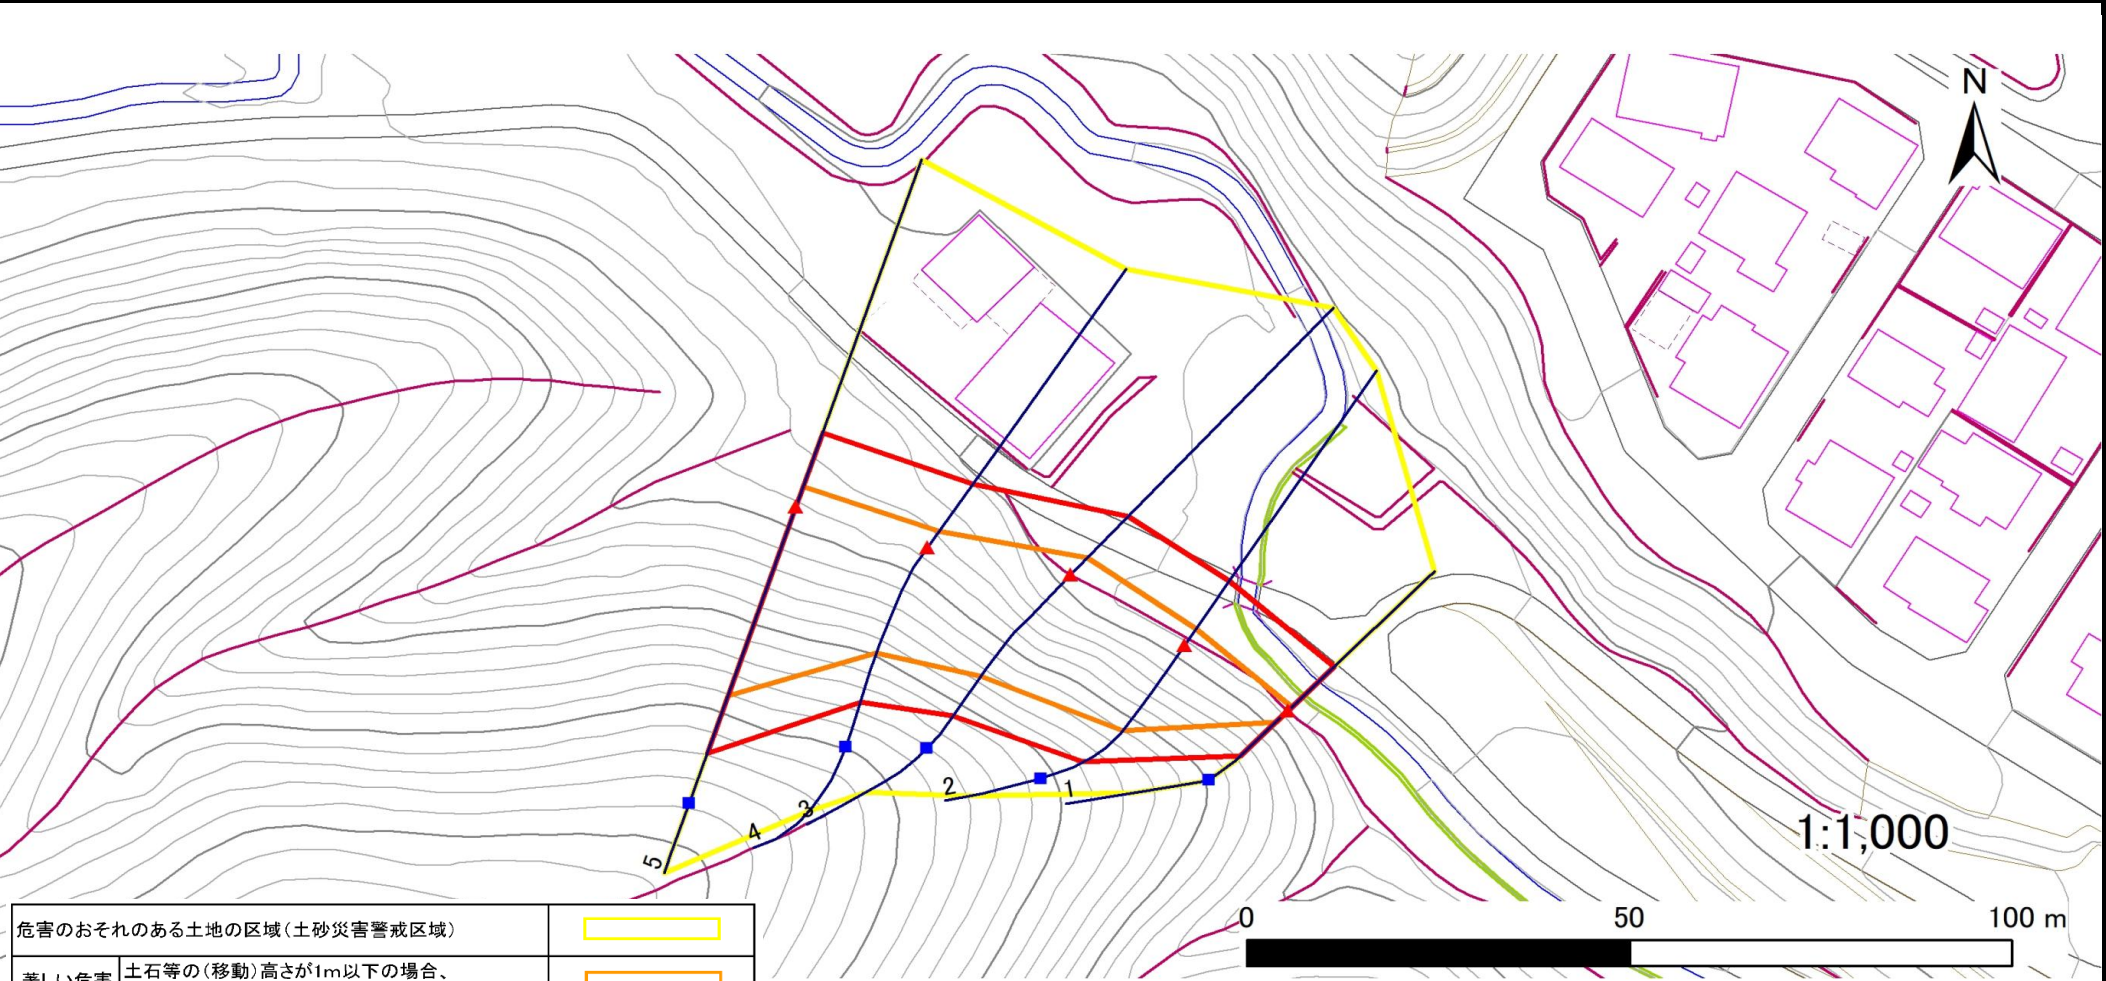
| 危害のおそれのある土地の区域(土砂災害警戒区域) | |
| 著しい危害のおそれのある土地の区域(土砂災害特別警戒区域) | |
| 土石等の(移動)高さが1m以下の場合、土石等の移動による力が100kN/m <sup>2</sup> を超える区域 | |
| 土石等の堆積の高さが3mを超える区域 | |
