# 土砂災害警戒区域等の指定の告示に係る図書(その1)

告示番号	宮城県告示第1036号
告示年月日	平成19年11月6日

自然現象の種類	急傾斜地の崩壊
箇所番号	I-自-1506(1311001506)
箇所名	堤下
所在地	大崎市松山金谷字堤下
調査機関	宮城県大崎土木事務所

様式3-1 危害のおそれのある土地、著しい危害のおそれのある土地の設定図

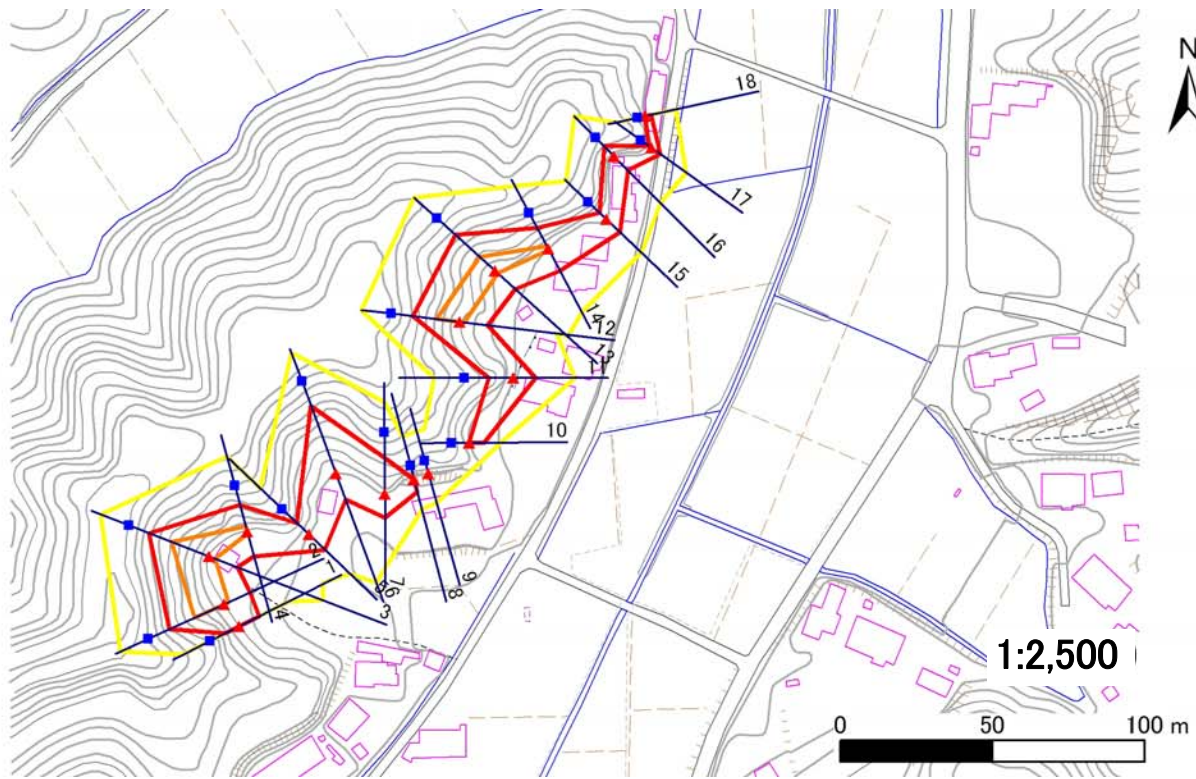
危害のおそれのある土地の区域		
著しい危害のおそれのある土地の区域	土石等の(移動)高さが1m以下の場合、 土石等の移動による力が100kN/m <sup>2</sup> を超える区域	
	土石等の堆積の高が3mを超える区域	
	それ以外の区域
