# 土砂災害警戒区域等の指定の告示に係る図書(その1)

告示番号	宮城県告示第972号
告示年月日	平成30年10月30日

自然現象の種類	急傾斜地の崩壊
箇所番号	Ⅱ-自-1387
箇所名	百目木の1
所在地	大崎市鳴子温泉鬼首字百目木
調査機関	宮城県北部土木事務所

危害のおそれのある土地、著しい危害のおそれのある土地の設定図

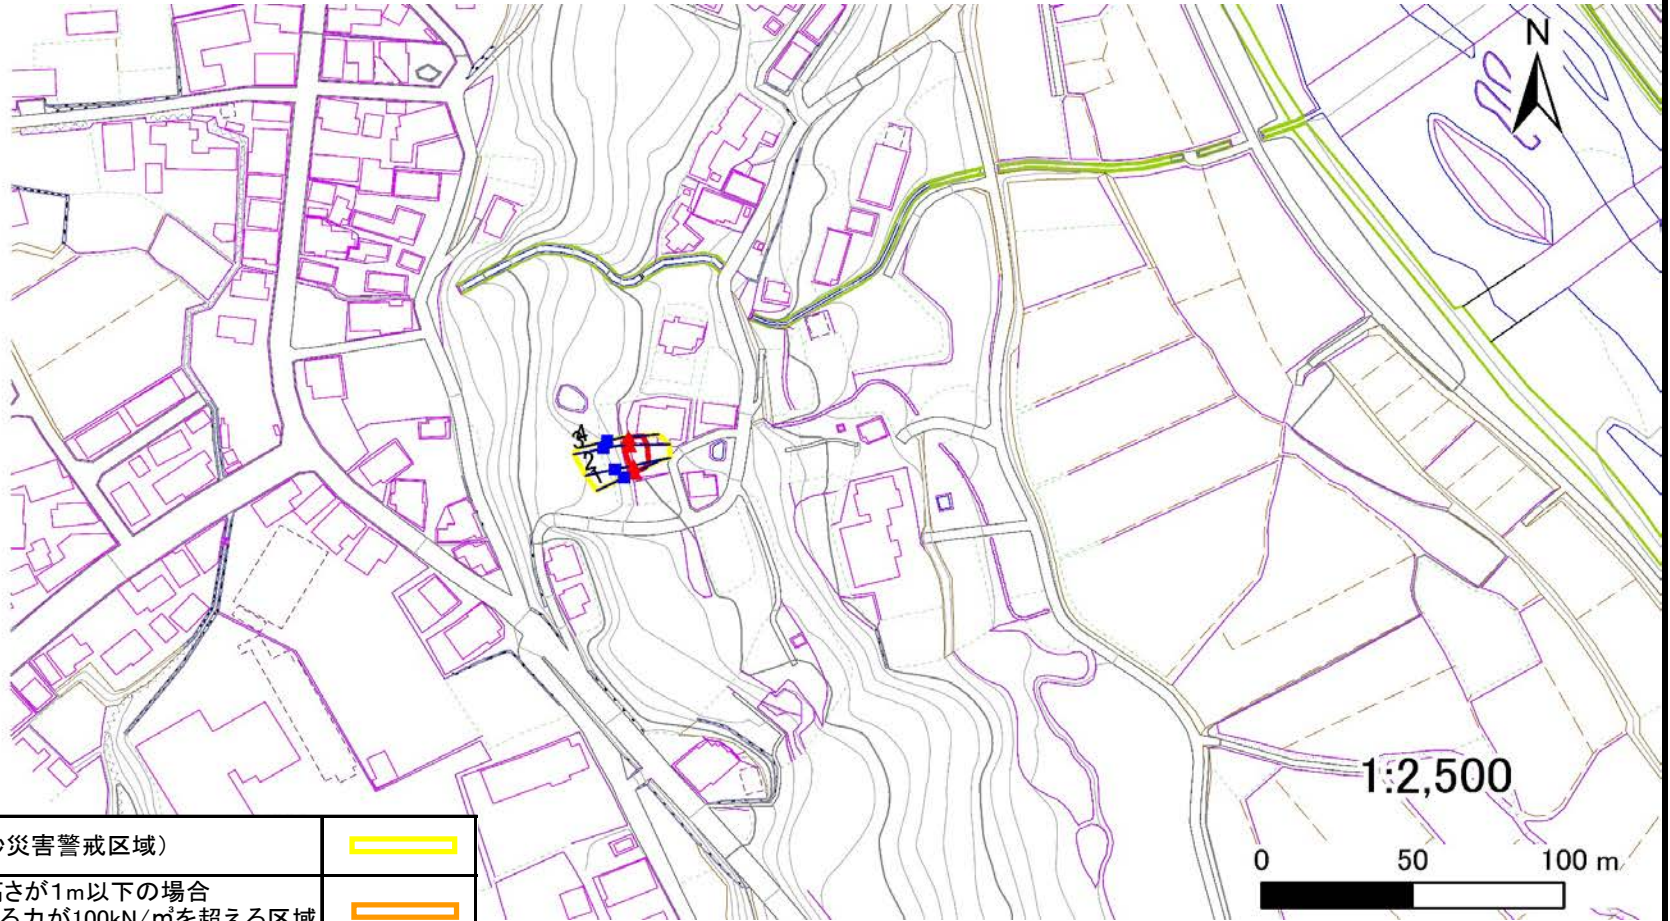
危害のおそれのある土地の区域(土砂災害警戒区域)		
著しい危害のおそれのある土地の区域(土砂災害特別警戒区域)	土石等の(移動)高さが1m以下の場合 土石等の移動による力が100kN/m <sup>2</sup> を超える区域	
	土石等の堆積の高さが3mを越える区域	
それ以外の区域
