土砂災害警戒区域等の指定の告示に係る図書(その1)

自然現象の種類	急傾斜地の崩壊
箇所番号	Ⅱ-自-1189(1321001189)
箇所名	山居沢
所在地	黒川郡大郷町東成田字山居沢
調査機関	宮城県仙台土木事務所

危害のおそれのある土地、著しい危害のおそれのある土地の設定図

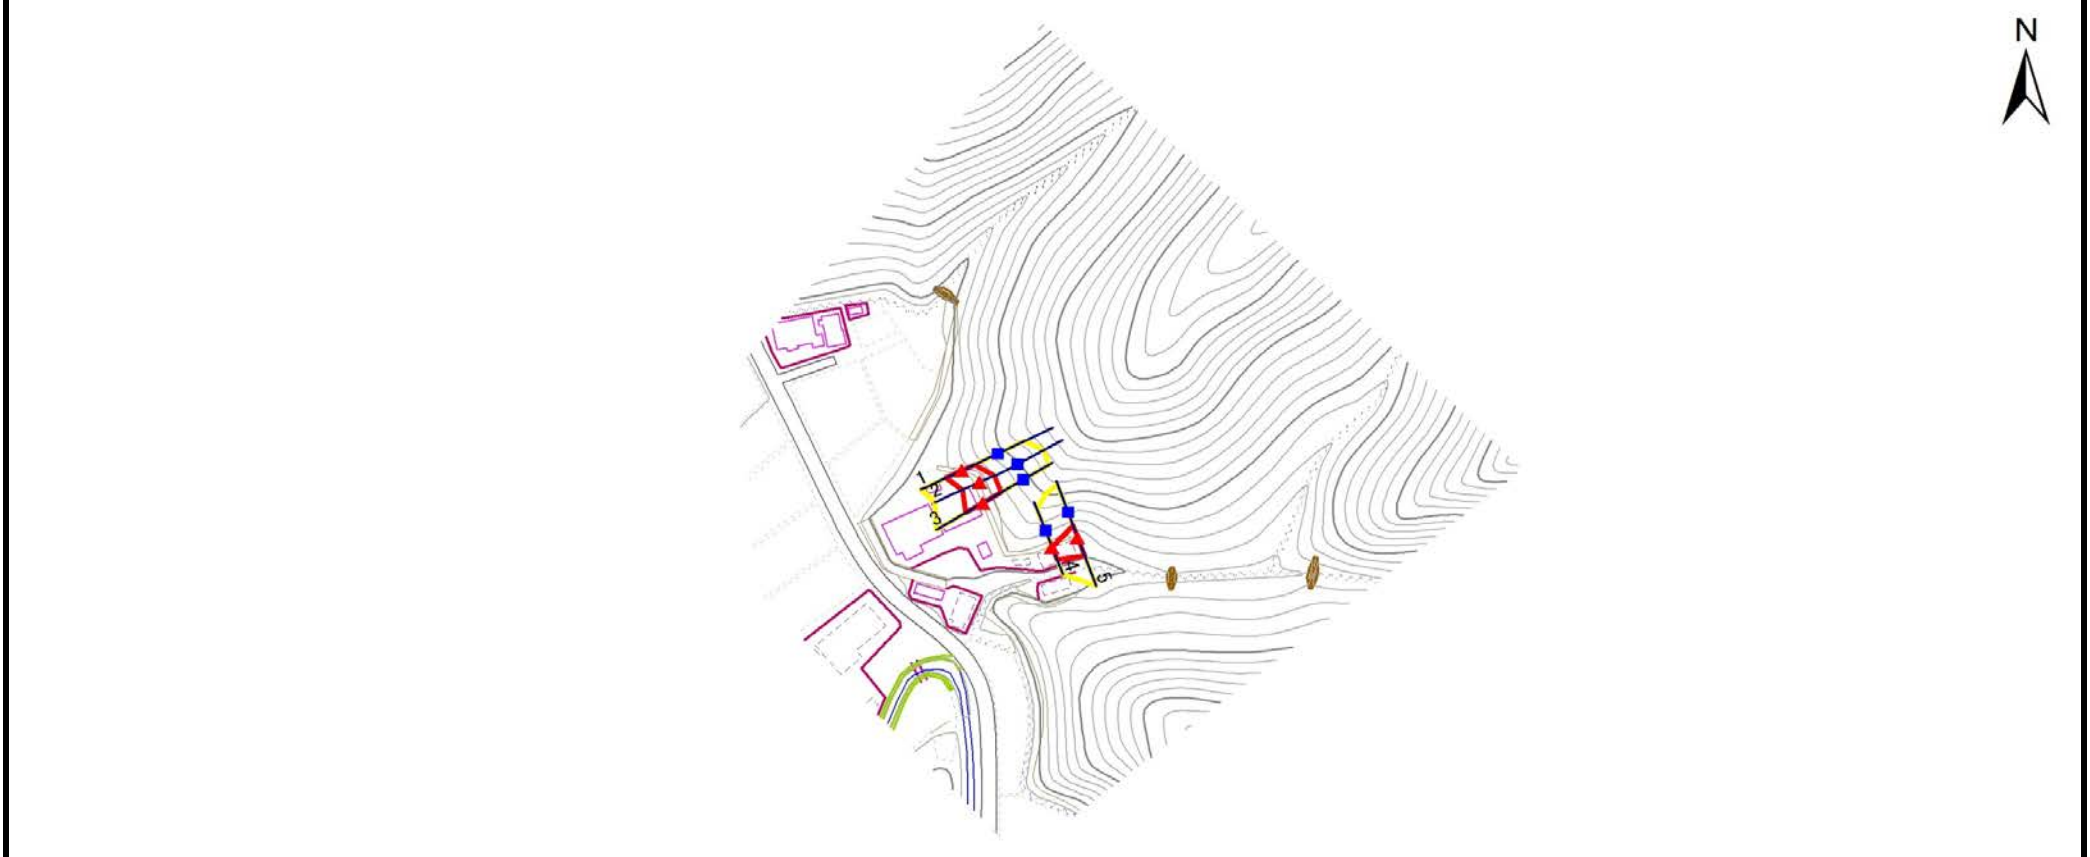
危害のおそれのある土地の区域(土砂災害警戒区域)		
著しい危害のおそれのある土地の区域(土砂災害特別警戒区域)	土石等の(移動)高さが1m以下の場合	
	土石等の移動による力が100kN/m ² を超える区域	
	土石等の堆積の高さが3mを超える区域	
それ以外の区域
