土砂災害警戒区域等の指定の告示に係る図書(その1)

告示番号	宮城県告示第1036号
告示年月日	平成19年11月6日

自然現象の種類	急傾斜地の崩壊
箇所番号	I-自-1484(1311001484)
箇所名	広畑
所在地	宮城県利府町神谷沢字広畑
調査機関	宮城県仙台東土木事務所

様式3-1 危害のおそれのある土地、著しい危害のおそれのある土地の設定図

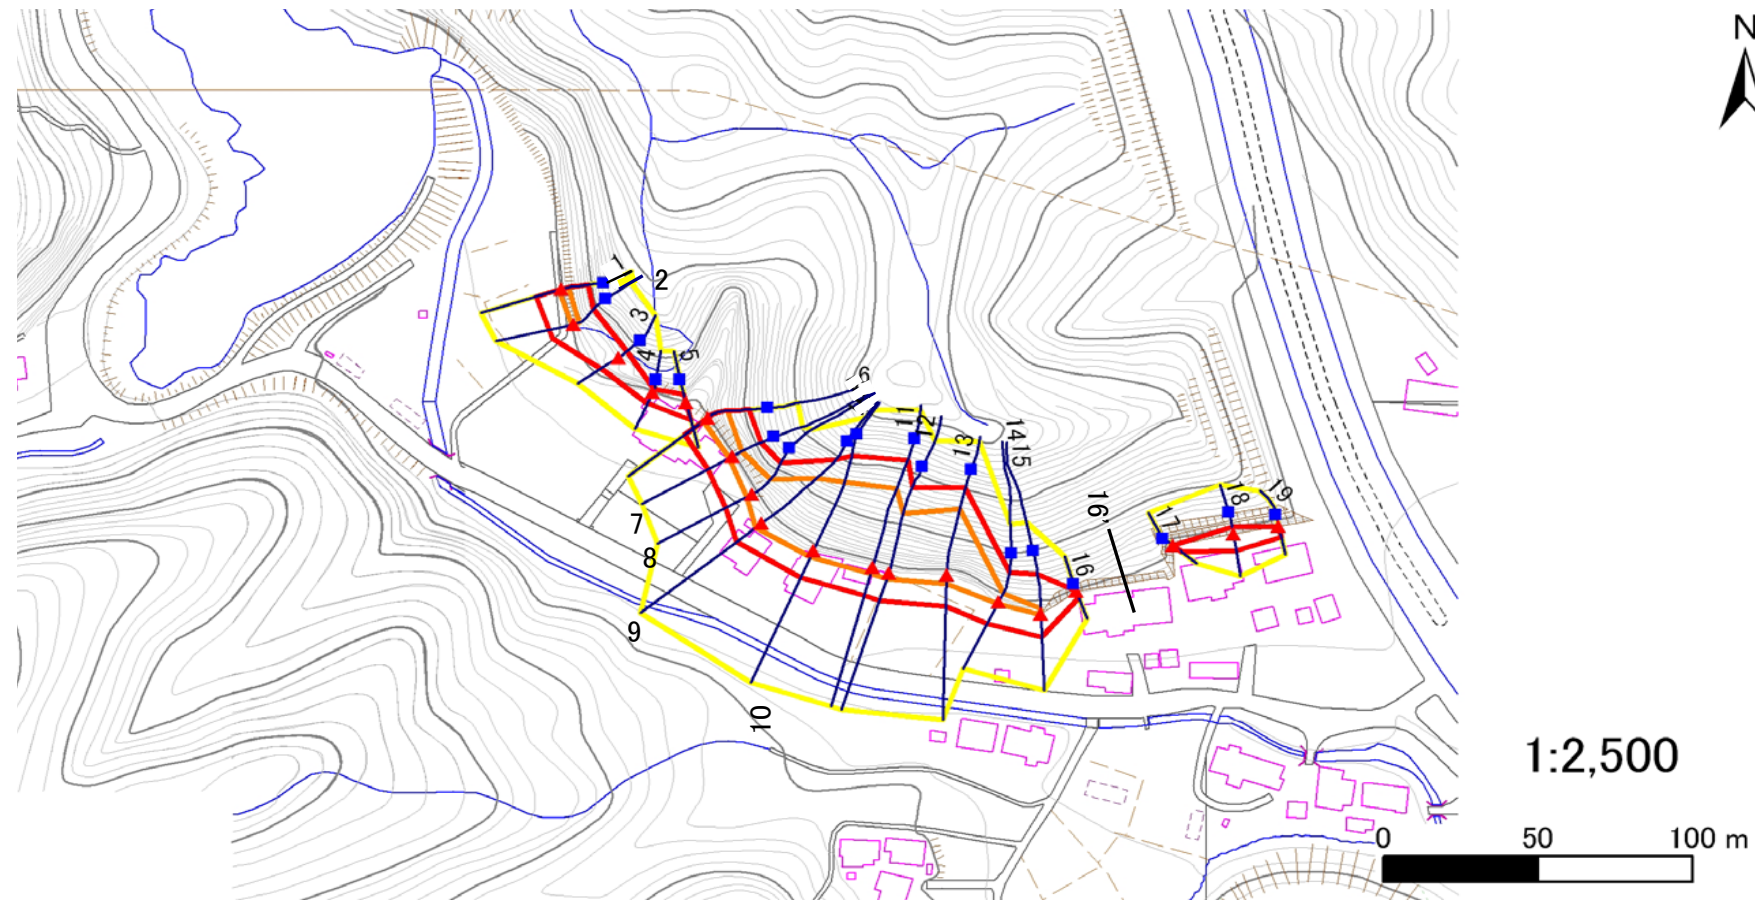
危害のおそれのある土地の区域		
著しい危害のおそれのある土地の区域	土石等の(移動)高さが1m以下の場合、 土石等の移動による力が100kN/m ² を超える区域	
	土石等の堆積の高さが3mを超える区域	
それ以外の区域
