土砂災害警戒区域等の指定の告示に係る図書(その1)

告示番号	宮城県告示第326号
告示年月日	平成31年3月29日

自然現象の種類	急傾斜地の崩壊
箇所番号	I-人-0453
箇所名	南光台南二丁目の1
所在地	仙台市泉区南光台南二丁目
調査機関	宮城県仙台土木事務所

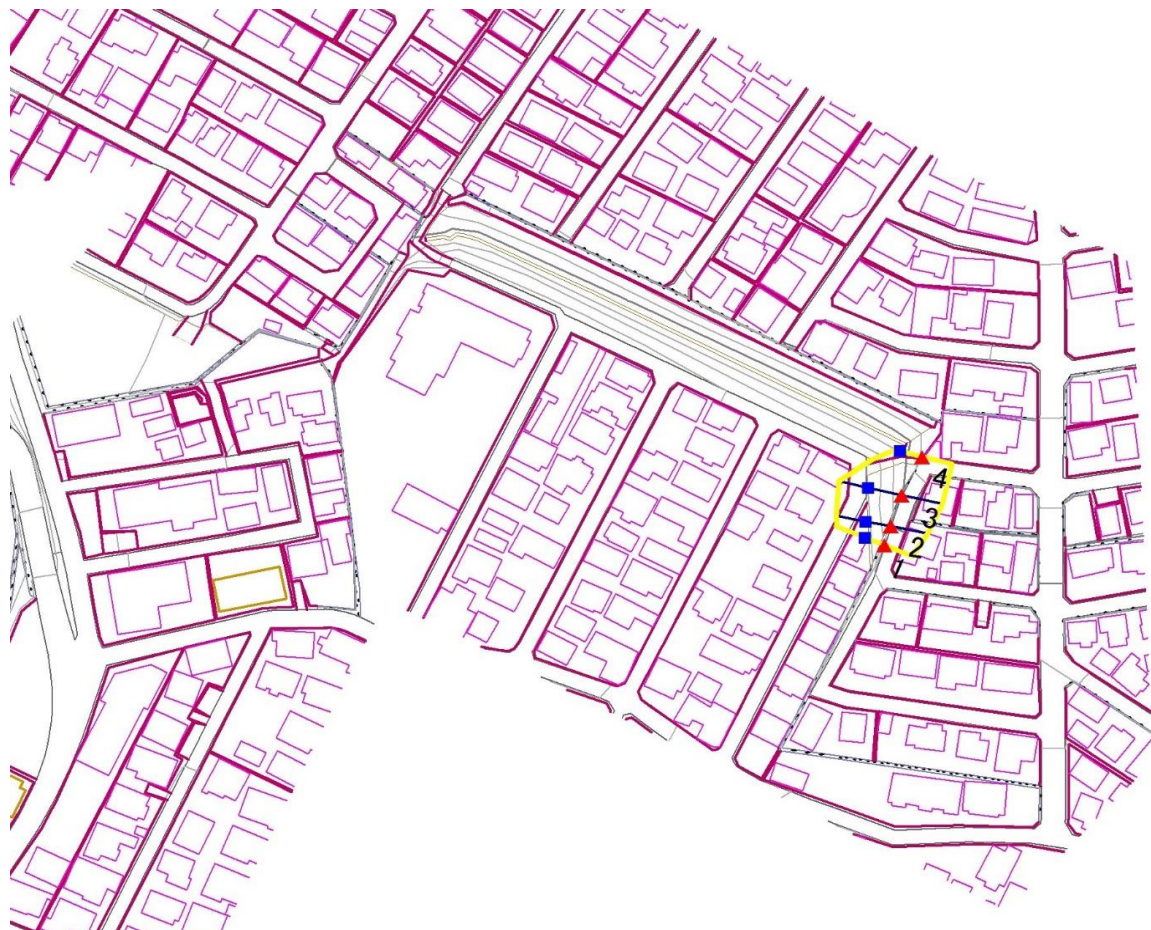
急傾斜地の位置	箇所番号	I-人-0453	箇所名	南光台南二丁目の1	所在地	仙台市泉区南光台南二丁目
---------	------	----------	-----	-----------	-----	--------------

危険のおそれのある土地の区域(土砂災害警戒区域)		
著しい危害のおそれのある土地の区域(土砂災害特別警戒区域)	土石等の(移動)高さが1m以下の場合	
	土石等の移動による力が100kN/m ² を超える区域	
	土石等の堆積の高さが3mを超える区域	
それ以外の区域

横断測線の区間	土石等の移動により建築物の地上部に作用すると想定される力				土石等の堆積により建築物の地上部に作用すると想定される力				横断測線の区間	土石等の移動により建築物の地上部に作用すると想定される力				土石等の堆積により建築物の地上部に作用すると想定される力			
	土石等の(移動)高さが1m以下の場合、土石等の移動による力が100kN/m ² を超える区域		それ以外の区域		土石等の堆積の高さが3mを超える区域		それ以外の区域			土石等の(移動)高さが1m以下の場合、土石等の移動による力が100kN/m ² を超える区域		それ以外の区域		土石等の堆積の高さが3mを超える区域		それ以外の区域	
	力の大きさのうち最大のもの (kN/m ²)	土石等の高さ (m)	力の大きさのうち最大のもの (kN/m ²)	土石等の高さ (m)	力の大きさのうち最大のもの (kN/m ²)	土石等の高さ (m)	力の大きさのうち最大のもの (kN/m ²)	土石等の高さ (m)		力の大きさのうち最大のもの (kN/m ²)	土石等の高さ (m)	力の大きさのうち最大のもの (kN/m ²)	土石等の高さ (m)	力の大きさのうち最大のもの (kN/m ²)	土石等の高さ (m)	力の大きさのうち最大のもの (kN/m ²)	土石等の高さ (m)
1 ~ 2	-	-	-	-	-	-	-	-	-	-	-	-	-	-	-	-	
2 ~ 3	-	-	-	-	-	-	-	-	-	-	-	-	-	-	-	-	
3 ~ 4	-	-	-	-	-	-	-	-	-	-	-	-	-	-	-	-
