土砂災害警戒区域等の指定の告示に係る図書(その1)

告示番号	宮城県告示第912号
告示年月日	平成27年9月29日

自然現象の種類	急傾斜地の崩壊
箇所番号	I-人-0481(1312000481)
箇所名	長柴一番
所在地	黒川郡富谷町西成田字長柴一番
調査機関	宮城県仙台土木事務所

危害のおそれのある土地、著しい危害のおそれのある土地の設定図

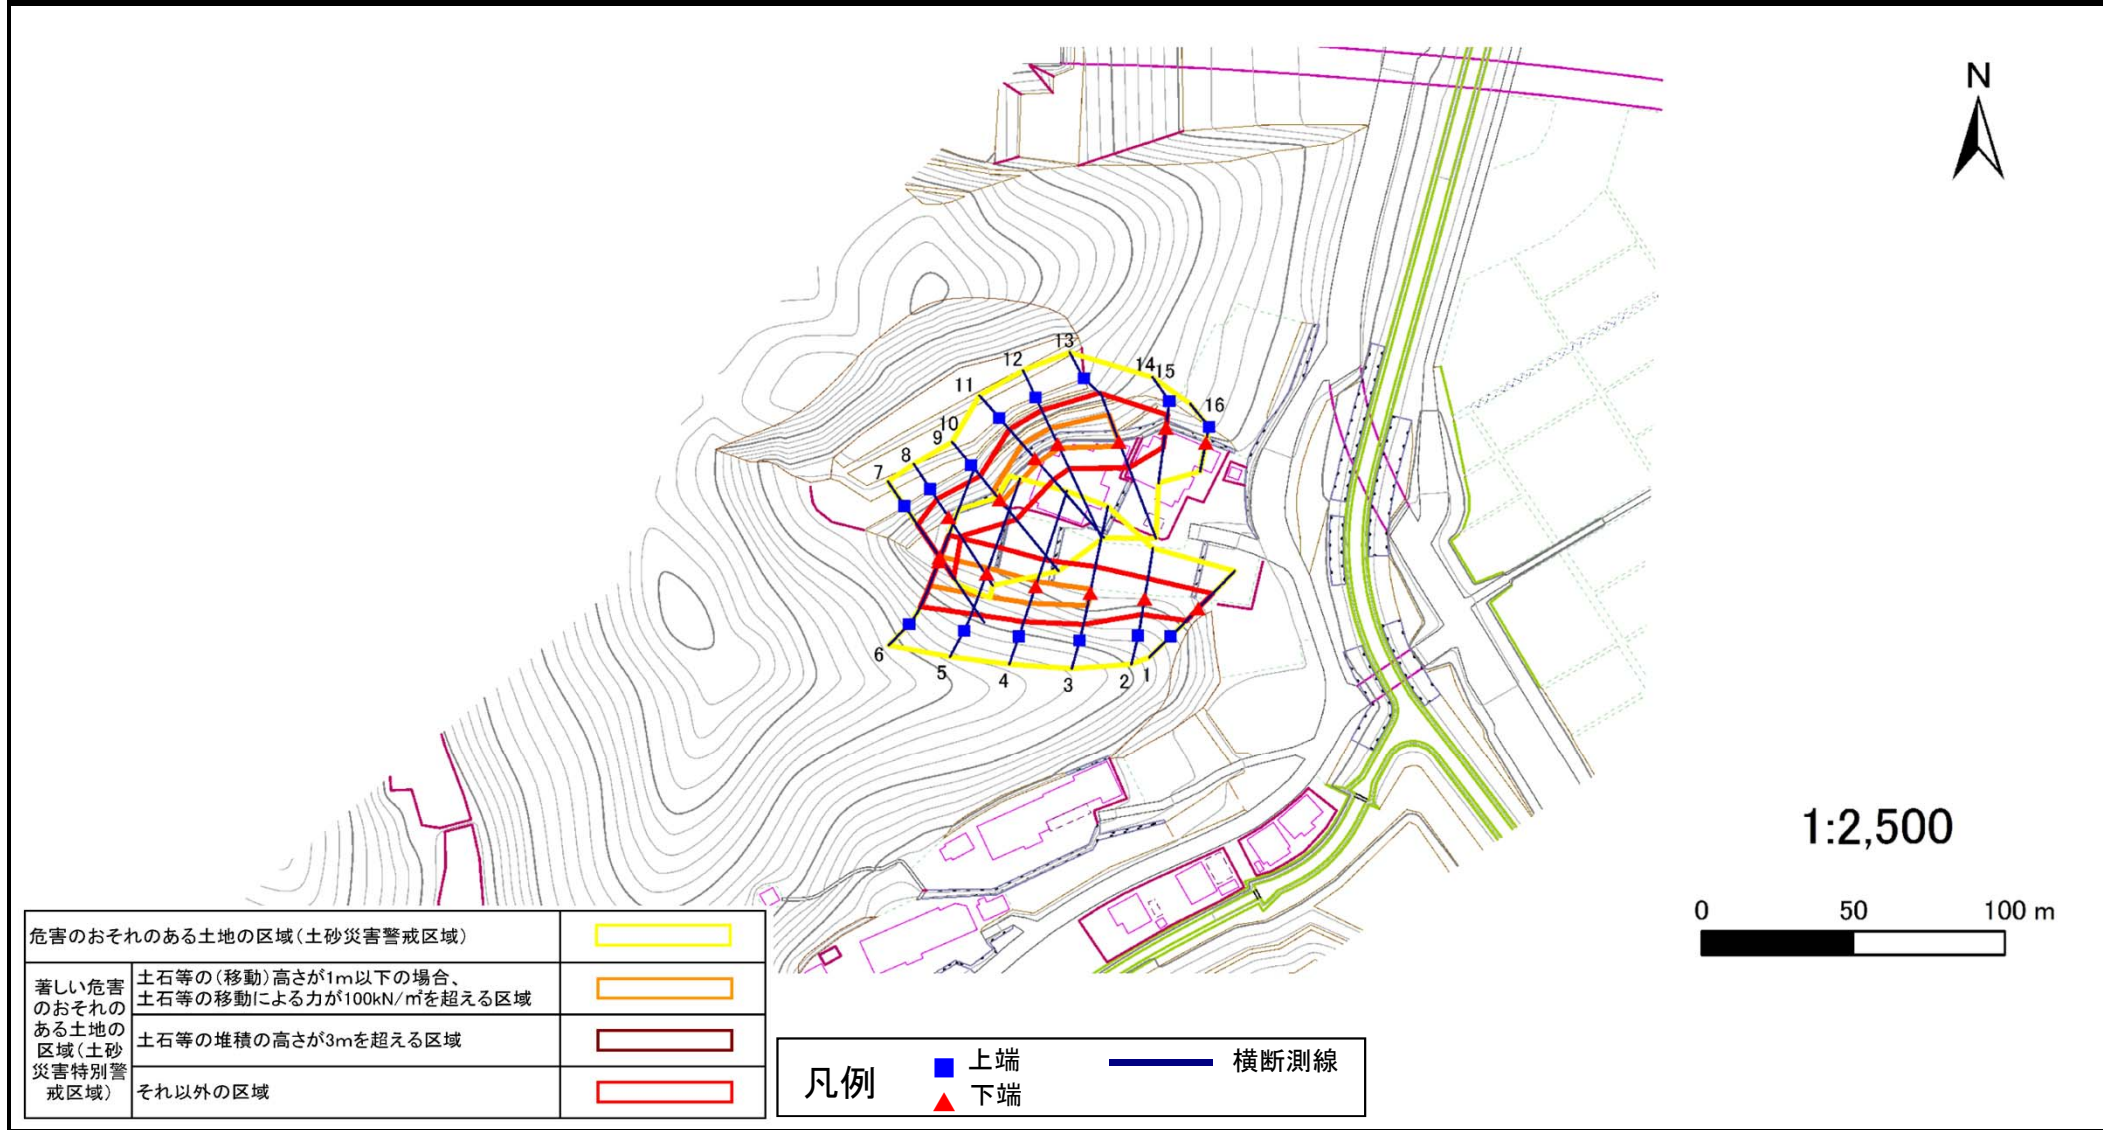
危害のおそれのある土地の区域(土砂災害警戒区域)	
著しい危害のおそれのある土地の区域(土砂災害特別警戒区域)	土石等の(移動)高さが1m以下の場合、 土石等の移動による力が100kN/m ² を超える区域
	土石等の堆積の高さが3mを超える区域
	それ以外の区域
