土砂災害警戒区域等の指定の告示に係る図書(その1)

告示番号	宮城県告示第912号
告示年月日	平成27年9月29日

自然現象の種類	急傾斜地の崩壊
箇所番号	Ⅱ-自-0839(1321000839)
箇所名	長栄前の1
所在地	黒川郡富谷町石積字長栄前
調査機関	宮城県仙台土木事務所

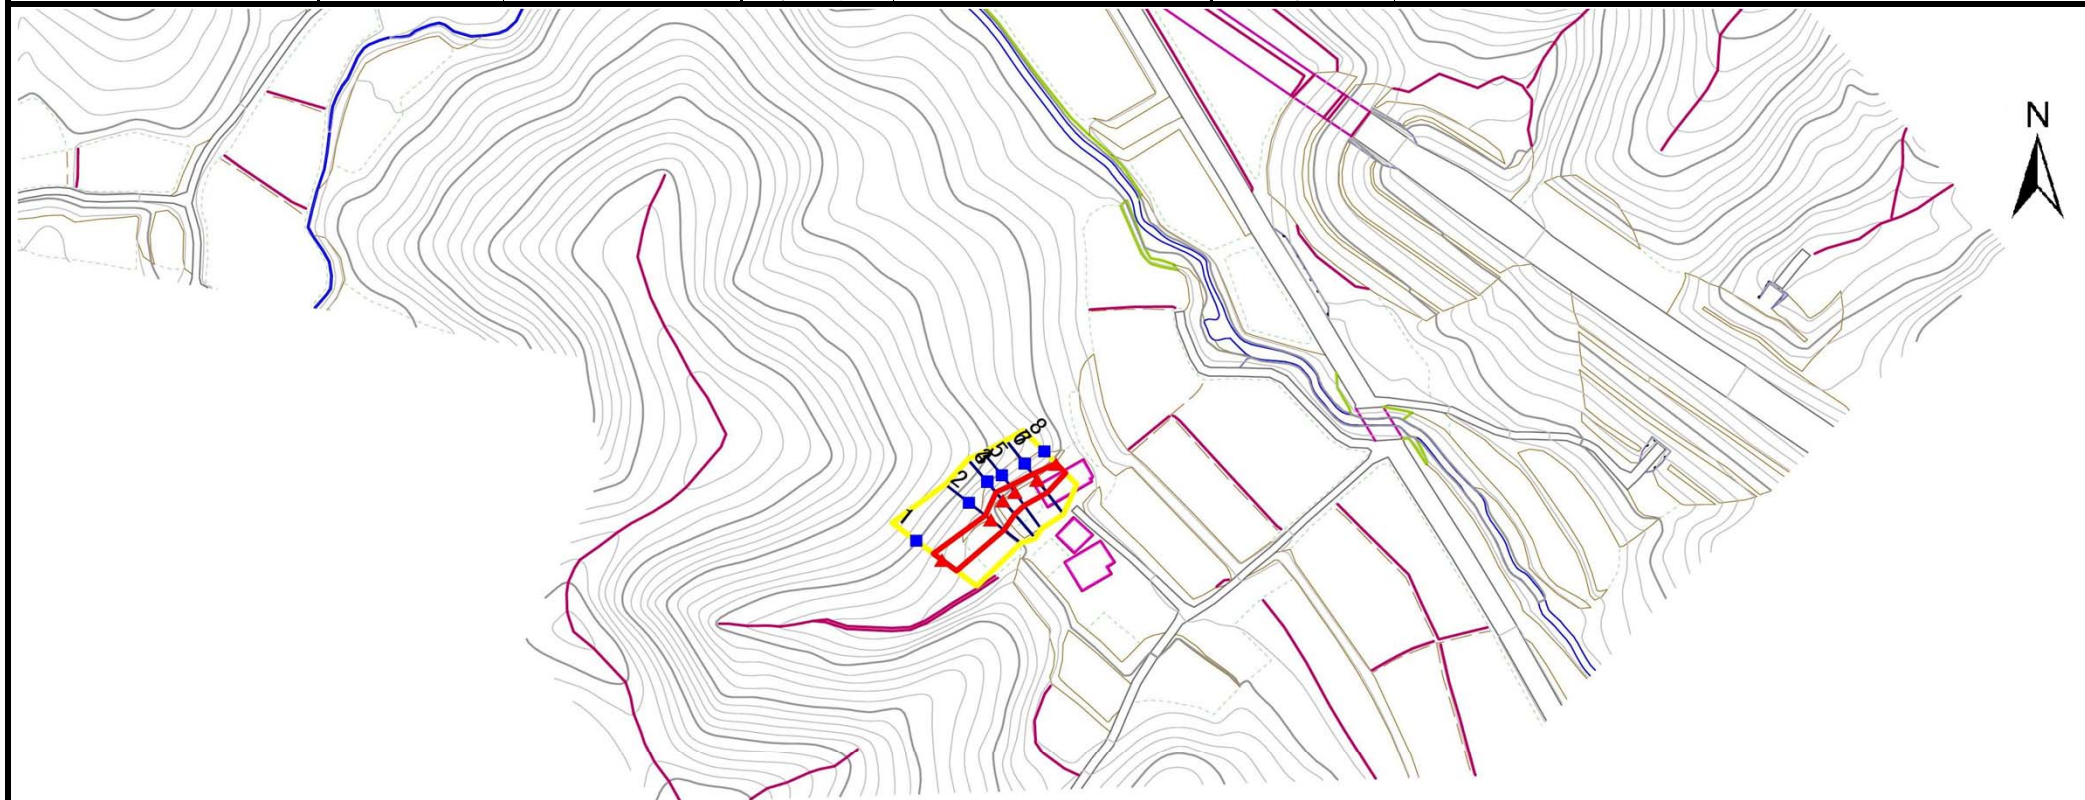
危険のおそれのある土地の区域(土砂災害警戒区域)		
著しい危害のおそれのある土地の区域(土砂災害特別警戒区域)	土石等の(移動)高さが1m以下の場合 土石等の移動による力が100kN/m ² を超える区域	
	土石等の堆積の高さが3mを超える区域	
	それ以外の区域
