村田町竹の内地区産業廃棄物最終処分場の現状

(データ編)

平成19年7月

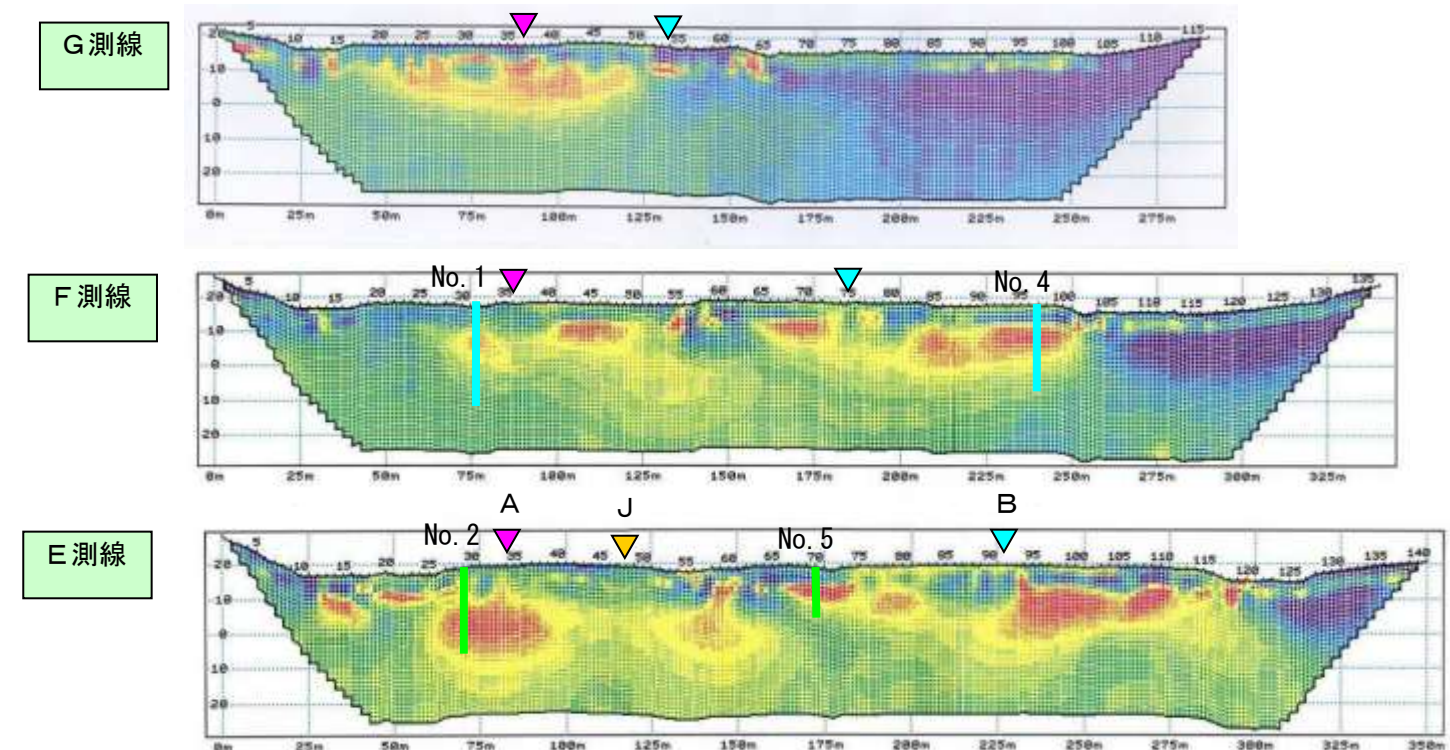
図4-1 高密度電気探査 解析比抵抗断面図 (A B C E F G H 測線)

高密度電気探査による廃棄物の分布状況

※ 赤～黄部分が廃棄物層と推定される

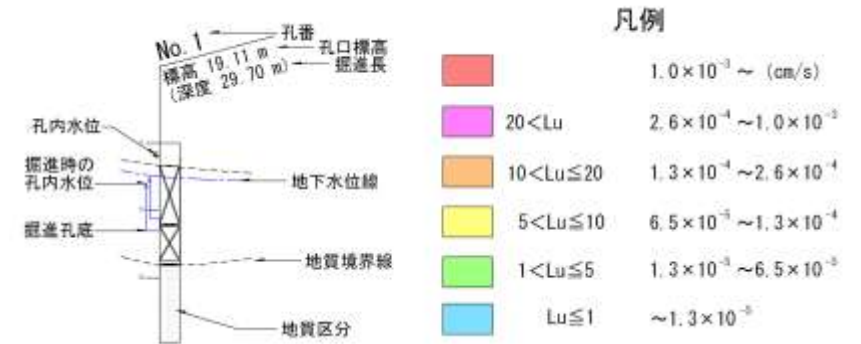
時代	地層	記号	層相
第四紀	河成堆積物	As1	砂・砂質土
		シルト層1	シルト・有機物混じりシルト・粘性土
	谷窓堆積物	Ao	有機質土層・有機質粘土
		ビート層	ビート (高有機質土)
	河成堆積物	シルト層2	シルト・有機質シルト・有機物混じりシルト
		砂層2	砂・シルト質砂・粘土質砂
	河成堆積物	シルト層3	砂質シルト・砂質粘土
		砂層3	シルト混じり砂・礫混じり砂・粘土混じり砂

時代	地層	記号	層相
新第三紀	礫木層	凝灰質砂岩3	TSs3 黄白色の粗粒砂岩 本域で最上部に分布
		火山礫凝灰岩3	TLtF3 φ数0mの安山岩角礫を伴う 緑化層理が発達した火山礫凝灰岩
		凝灰質砂岩2	TSs2 全体的に風化した中粗砂岩
		火山礫凝灰岩2	TLtF2 φ数0mの安山岩角礫を伴う 緑化層理が発達した火山礫凝灰岩
		凝灰質砂岩1	TSs1 全体的に風化した中粗砂岩
		火山礫凝灰岩1	TLtF1 φ数0mの安山岩角礫を伴う 緑化層理が発達した火山礫凝灰岩
	旗立層	HSs	貝化石を伴う細粒~中粒砂岩 団粒度も高く割れ目は少ない

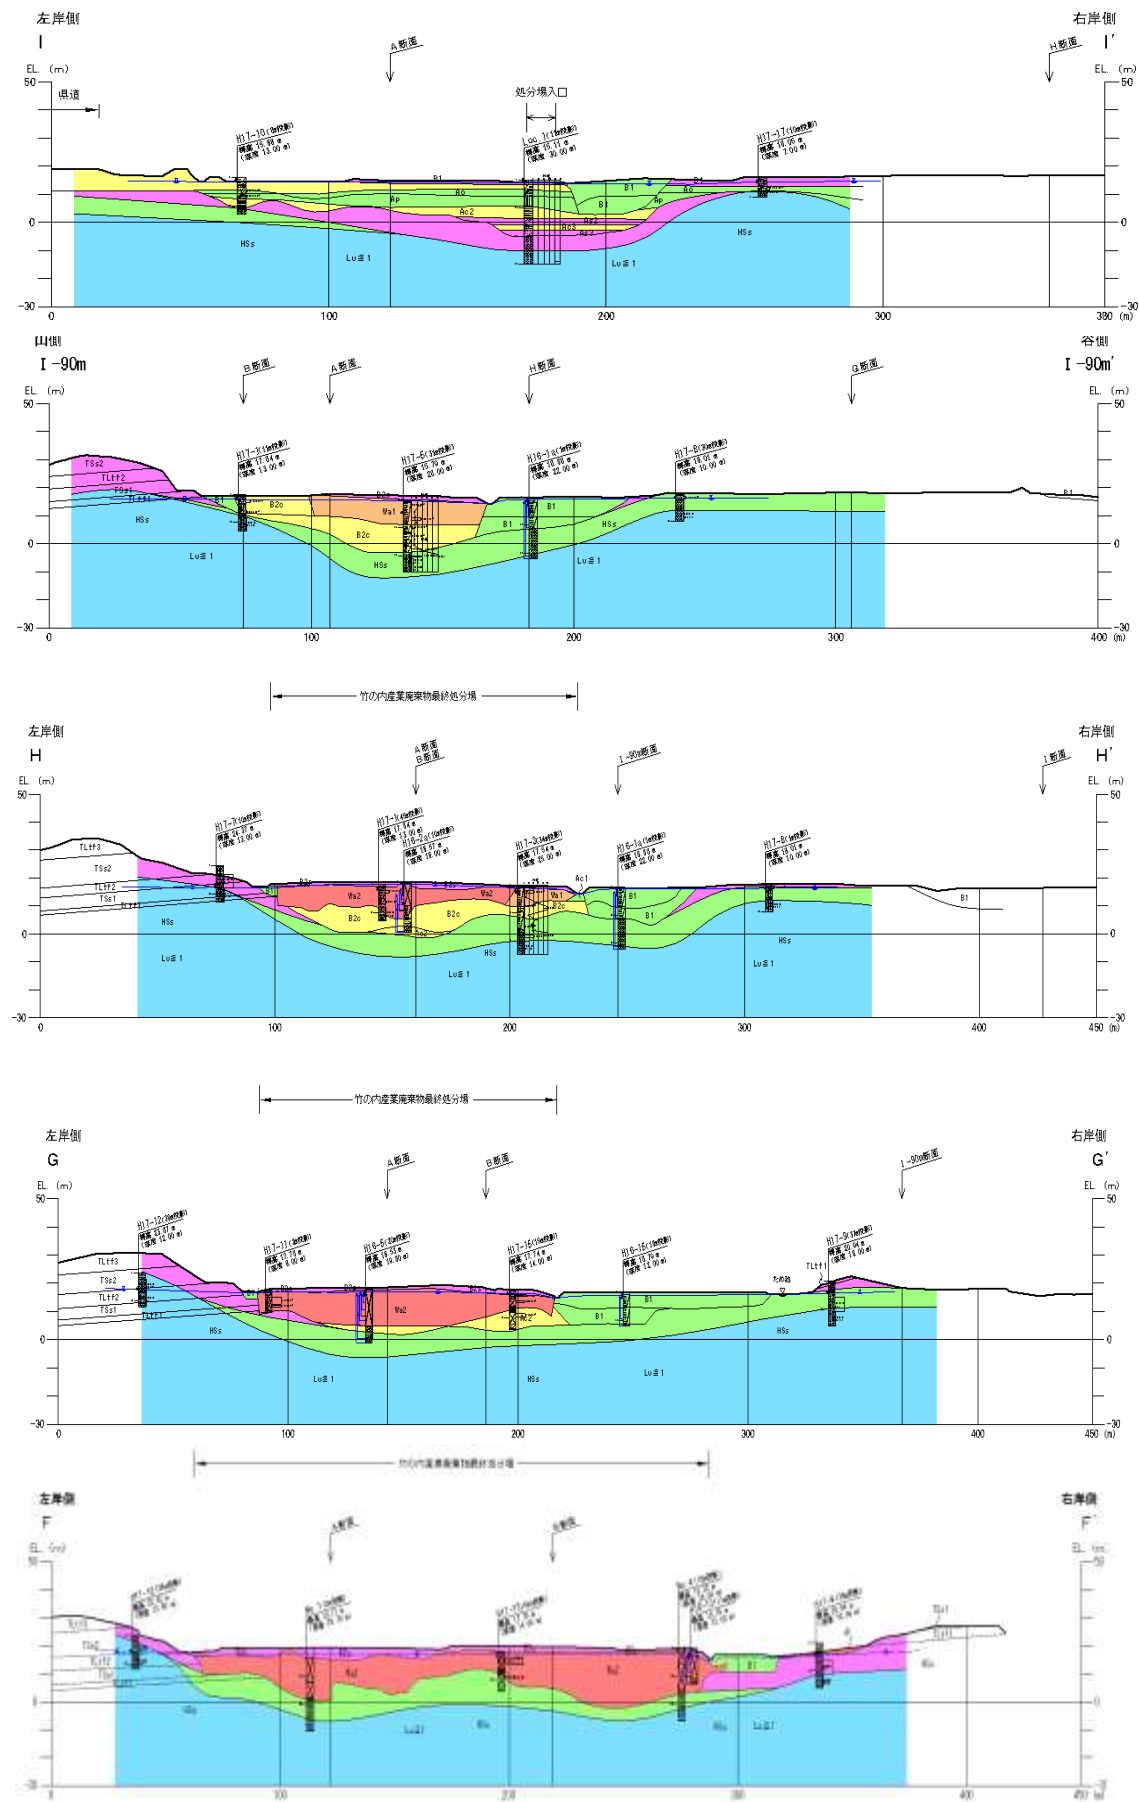
図7.1 処分場内の透水区分

平成元年度や平成15年度の既往調査及び平成17年度の地下水調査結果から推定される当該地の地盤の透水性区分(ルジオンマップ)を図7.11に示す。
 なお、ルジオンテストを実施した区間は、1ルジオン=約 1.3×10^{-5} cm/sに換算している表記している。

- ① 新鮮な凝灰質砂岩は、おおむね 5.0×10^{-5} cm/s以下であり、その上部の風化凝灰質砂岩は $2.0 \times 10^{-4} \sim 2.0 \times 10^{-3}$ cm/s程度で比較的高い透水性が高い性質がある。
- ② 一方、処分場内の表層部に分布する廃棄物層の透水性は $3.0 \times 10^{-4} \sim 4.0 \times 10^{-3}$ cm/s程度(一部、高透水性のために試験不能部あり)とほかの地盤より透水性が高い傾向がある。
- ③ 覆土や盛土層の透水性は、 $3.0 \times 10^{-6} \sim 1.0 \times 10^{-3}$ cm/sまで範囲が広く、ばらつきも大きい傾向がある。
- ④ 難透水性地盤は、処分場内では深度30~40mに深にほぼ水平に分布すると推定され、地下水の流れの下流側では、深度30m付近に分布すると推定される。
- ⑤ このような難透水性地盤は処分場の北側、南側、西側の地形の高まりに沿って高まっていると推定される。
