工事後のモニタリング計画見直し案に係る検討結果

竹の内産廃処分場における下流側地下水モニタリング地点追加に係る現地調査

下流側地下水モニタリング地点検討の参考資料Ⅱ

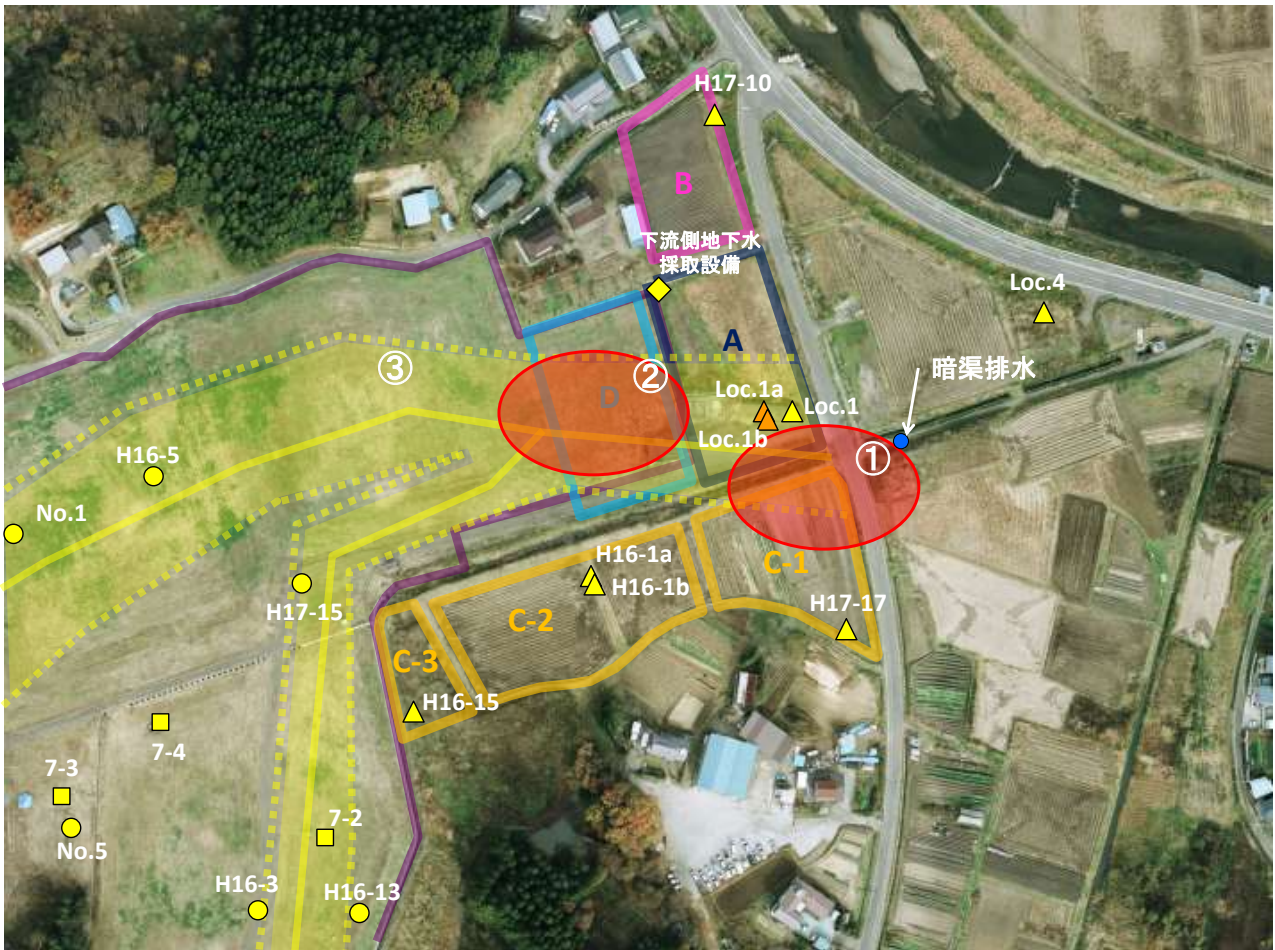
下流地下水モニタリング地点検討に関する意見

①	候補地点エリア	佐藤委員	<ul style="list-style-type: none"> ・ 暗渠排水は、地震後に水量が増えたこと、地下水と同程度の水温であること、硫化水素臭があることから、地震の影響により地下水の通り道ができ、場内の汚染水が流れ出てきていると思われる、この付近にモニタリング地点を設置すべきである。 ・ 地震後に処分場入り口脇の水田（C-1、現在は畑として利用）において噴砂が起きた。このあたりは新幹線のトンネル工事の残土が埋まっているが、昔は谷地形だったと思われる、このあたりに地下水の本流があると思われる。この辺りにモニタリング地点を設置すべきである。
		田村委員	<ul style="list-style-type: none"> ・ 暗渠排水の供給源が不明であるので、C-1の右上隅から道路を挟んだ反対側にかけてのどこかにモニタリング地点を設置してはどうか。 ・ I断面で、水路の南側で覆土が厚くなっていると推定されているところも地下水の通り道のどこかに当たるので、この近辺にモニタリング地点を設置してはどうか。
		細見委員	<ul style="list-style-type: none"> ・ 暗渠排水の付近にモニタリング地点を設置して水質を調べれば、状況を解明できるのではないかと。
②	候補地点エリア	井上委員	<ul style="list-style-type: none"> ・ 埋立区域内の汚染が出ている H16-5 と敷地境界の Loc.1 との間にモニタリング地点を設置して推移を見ていけば対策実施の判断材料になるのではないかと。
③	谷底エリア	井上委員	<ul style="list-style-type: none"> ・ 昔の谷地形のところに地下水の本流があるかもしれないので、このことも考慮してモニタリング地点の設置場所を検討する必要がある。

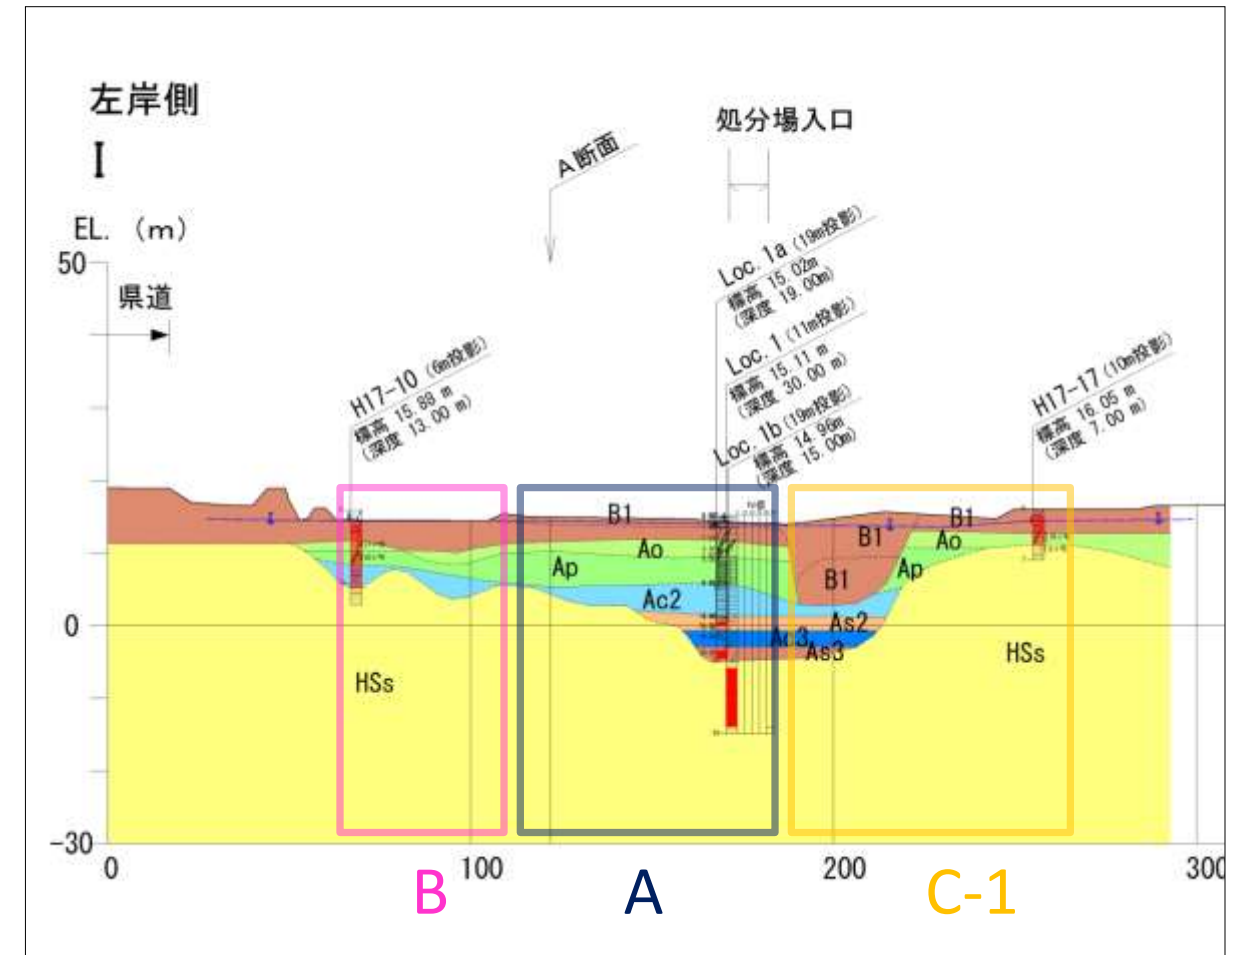
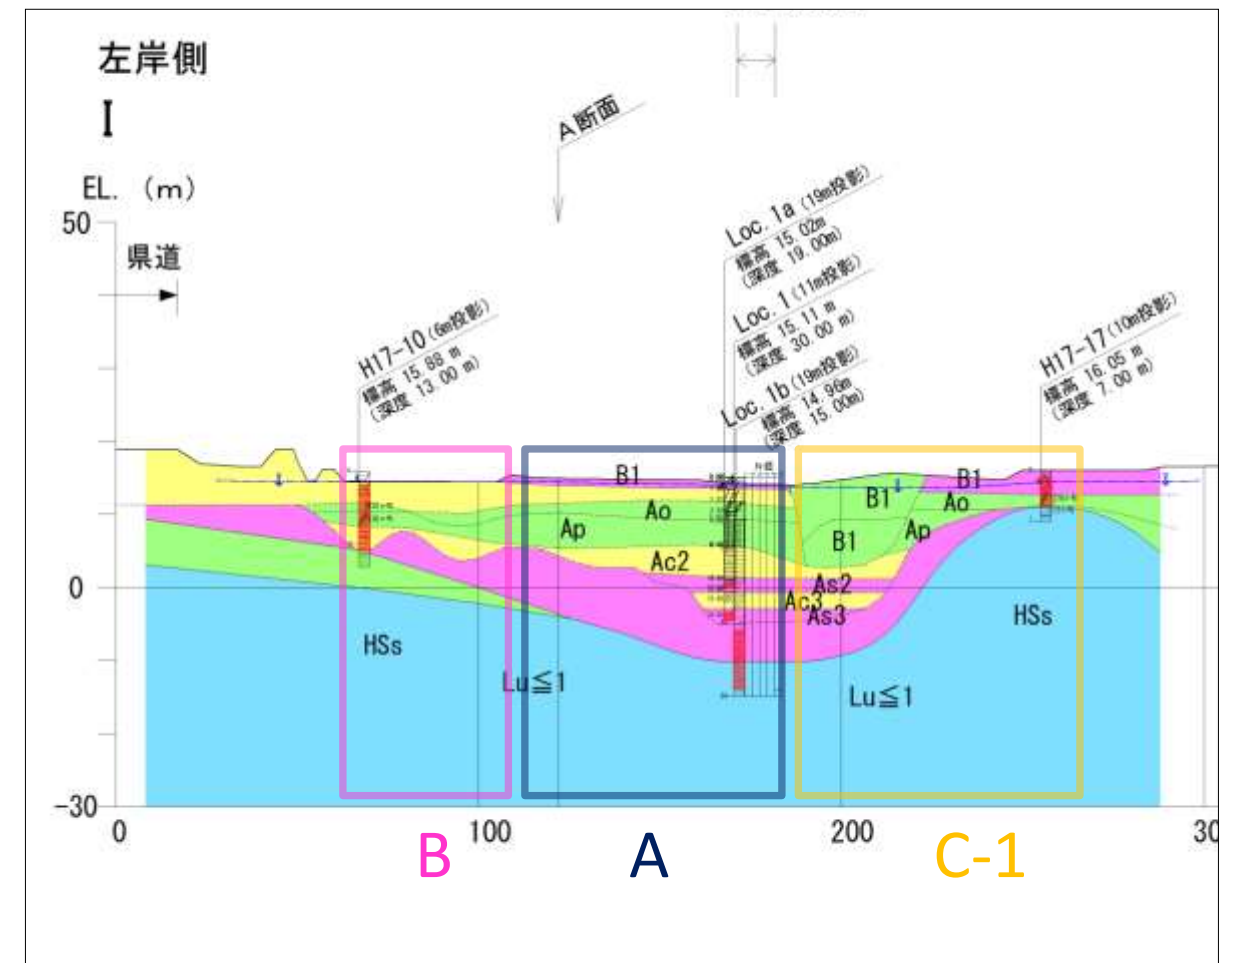
I 断面の地質の概要

平成 18 年度に作成した地質断面図及び透水性区分図における I 断面(処分場入口付近)の地質の概要は以下のとおり

- ① I 断面は処分場入口の農道端に沿った処分場横断断面で、地下水位は処分場内で最も低く下流側にあたる
- ② 基岩(旗立層)は、処分場入口門扉～隣接農地の辺りが谷底(GL.-20m)となっており、その両側は谷底から離れるほど高くなる(H17-10 地点で GL.-11m, H17-17 地点で GL.-5m)
- ③ 基岩(旗立層)の谷底(谷底幅は約 50m)には河成堆積物が 6 m ほどの厚さで堆積している
- ④ 河成堆積物の上層には谷底堆積物が最大 1 2 m ほどの厚さで幅広く堆積しているが、南側隣接農地(Cブロック)のところは谷底堆積物の大部分が造成盛土に入れ替わっている
- ⑤ 河成堆積物の上層には 2 ~ 3 m の厚さで盛土されている
- ⑥ 透水係数が比較的大きい地層は、盛土層の覆土(B 2)、河成堆積物層の砂層(A s 2) 及び砂層(A s 3)、基岩(旗立層)の表層部である
- ⑦ 現在の下流地下水モニタリング地点は、河成堆積物層の砂層(A s 2)及び砂層(A s 3)の地下水を対象としている

盛土層 (覆土層)	造成盛土層(B 1)	透水係数	小
	覆土(B 2)	透水係数	大
谷底堆積物層	有機粘土層(A o)	透水係数	小
	ピート層(A p)	透水係数	小
	シルト層(A c)	透水係数	中
河成堆積物層	砂層(A s 2)	透水係数	大・・・Loc.1b でモニタリング
	砂層(A s 3)	透水係数	大・・・Loc.1a でモニタリング
旗立層	凝灰質砂岩(H S c)	透水係数	極小(表層部は大)
