## 2. 実施計画策定時（平成 18 年度）における処分場の状況

### 2.1 実施計画書策定の流れと調査の経緯

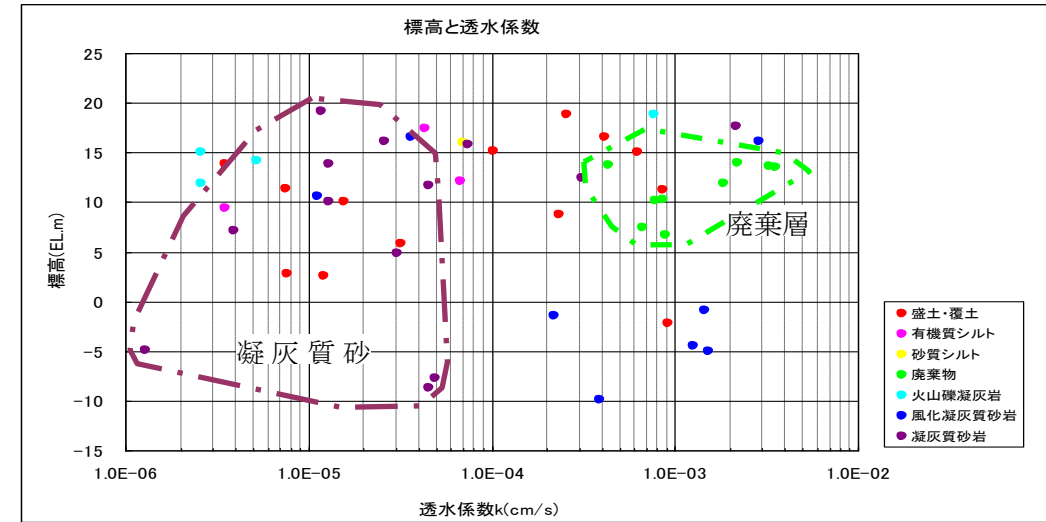
図 2.7 透水試験結果

平成 17 年度に実施した現場透水試験やルジオンテスト結果をまとめて、図 2.7 に示す。原位置試験において計測された透水係数とその試験区間の中央部の標高の分布を図 2.8 に示す。

- ・ 新鮮な凝灰質砂岩は、概ね  $5.0 \times 10^{-5} \text{cm/s}$  以下であり、その上部の風化凝灰質砂岩は  $2.0 \times 10^{-4} \sim 2.0 \times 10^{-3} \text{cm/s}$  程度で比較的透水性が高い性質がある。
- ・ 難透水性地盤は、処分場内では、深度 30~40m 以深にはほぼ水平方向に分布すると推定され、地下水の流れの下流側では、深度 30m 付近に分布すると推定される。このような難透水性地盤は、北側、南側、西側の地形の高まりに沿って地形なりに高まっていると推定される。
- ・ 一方、処分場内の表層部に分布する廃棄物層の透水性は  $3.0 \times 10^{-4} \sim 4.0 \times 10^{-3} \text{cm/s}$  程度（一部、高透水性のために試験不能部あり）とほかの地盤より透水性が高い傾向がある。
- ・ 覆土や盛土層の透水性は、 $3.0 \times 10^{-6} \sim 1.0 \times 10^{-3} \text{cm/s}$  まで範囲が広く、ばらつきも大きい傾向がある。

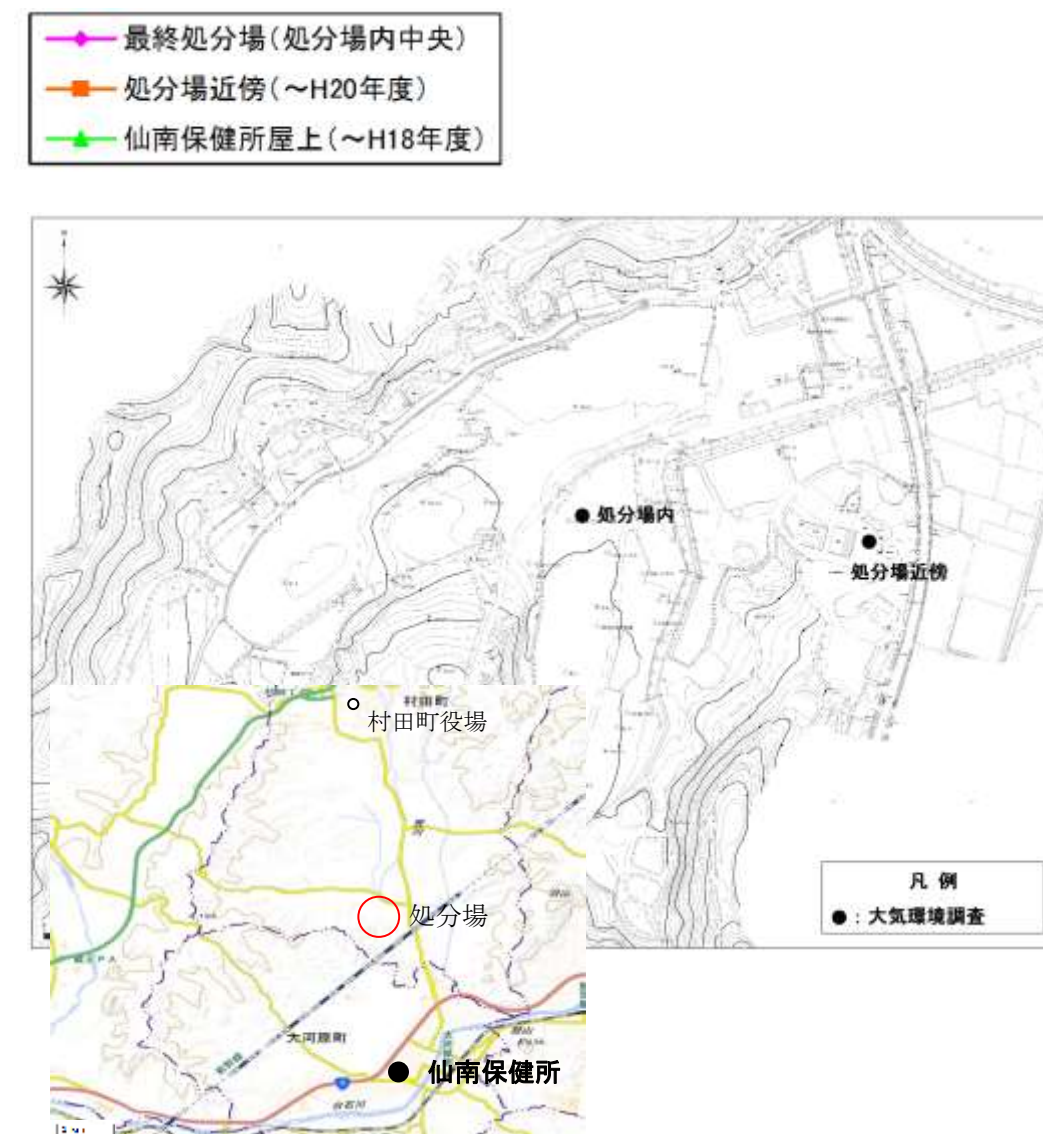
図 2.19 大気環境調査 (処分場内 年平均)

最終処分場内と対照地点（処分場近接地，宮城県仙南保健所屋上）において，平成15年度から有害大気汚染物質に対するモニタリングを実施している。対象項目は，メタン等低沸点炭化水素6項目，有害大気汚染物質40項目，フタル酸エステル類10項目，炭化水素類19項目，悪臭成分17項目である。その結果，処分場内と処分場外において各物質濃度での大きな差は見られていない。
