竹の内産廃処分場隣接焼却施設等解体工事の完了について

1 解体工事の目的について

2 解体工事の完了について

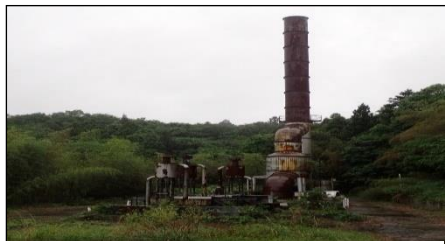
写真1 解体前焼却施設全景

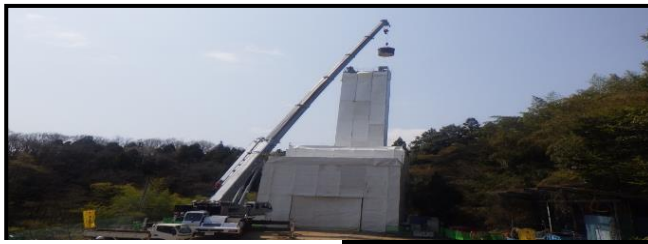
写真2 煙突撤去状況

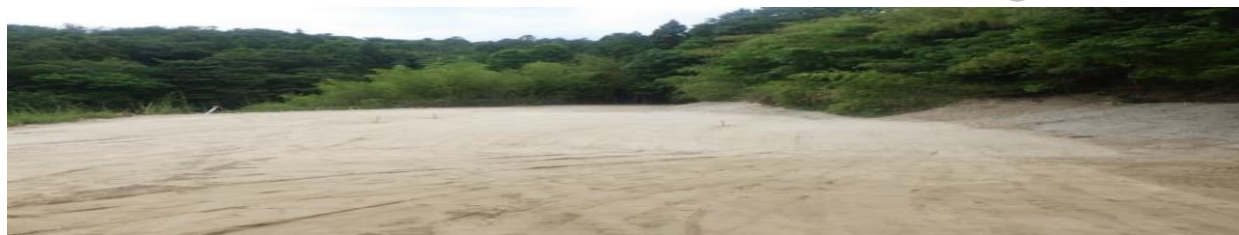
写真3 焼却施設跡地全景

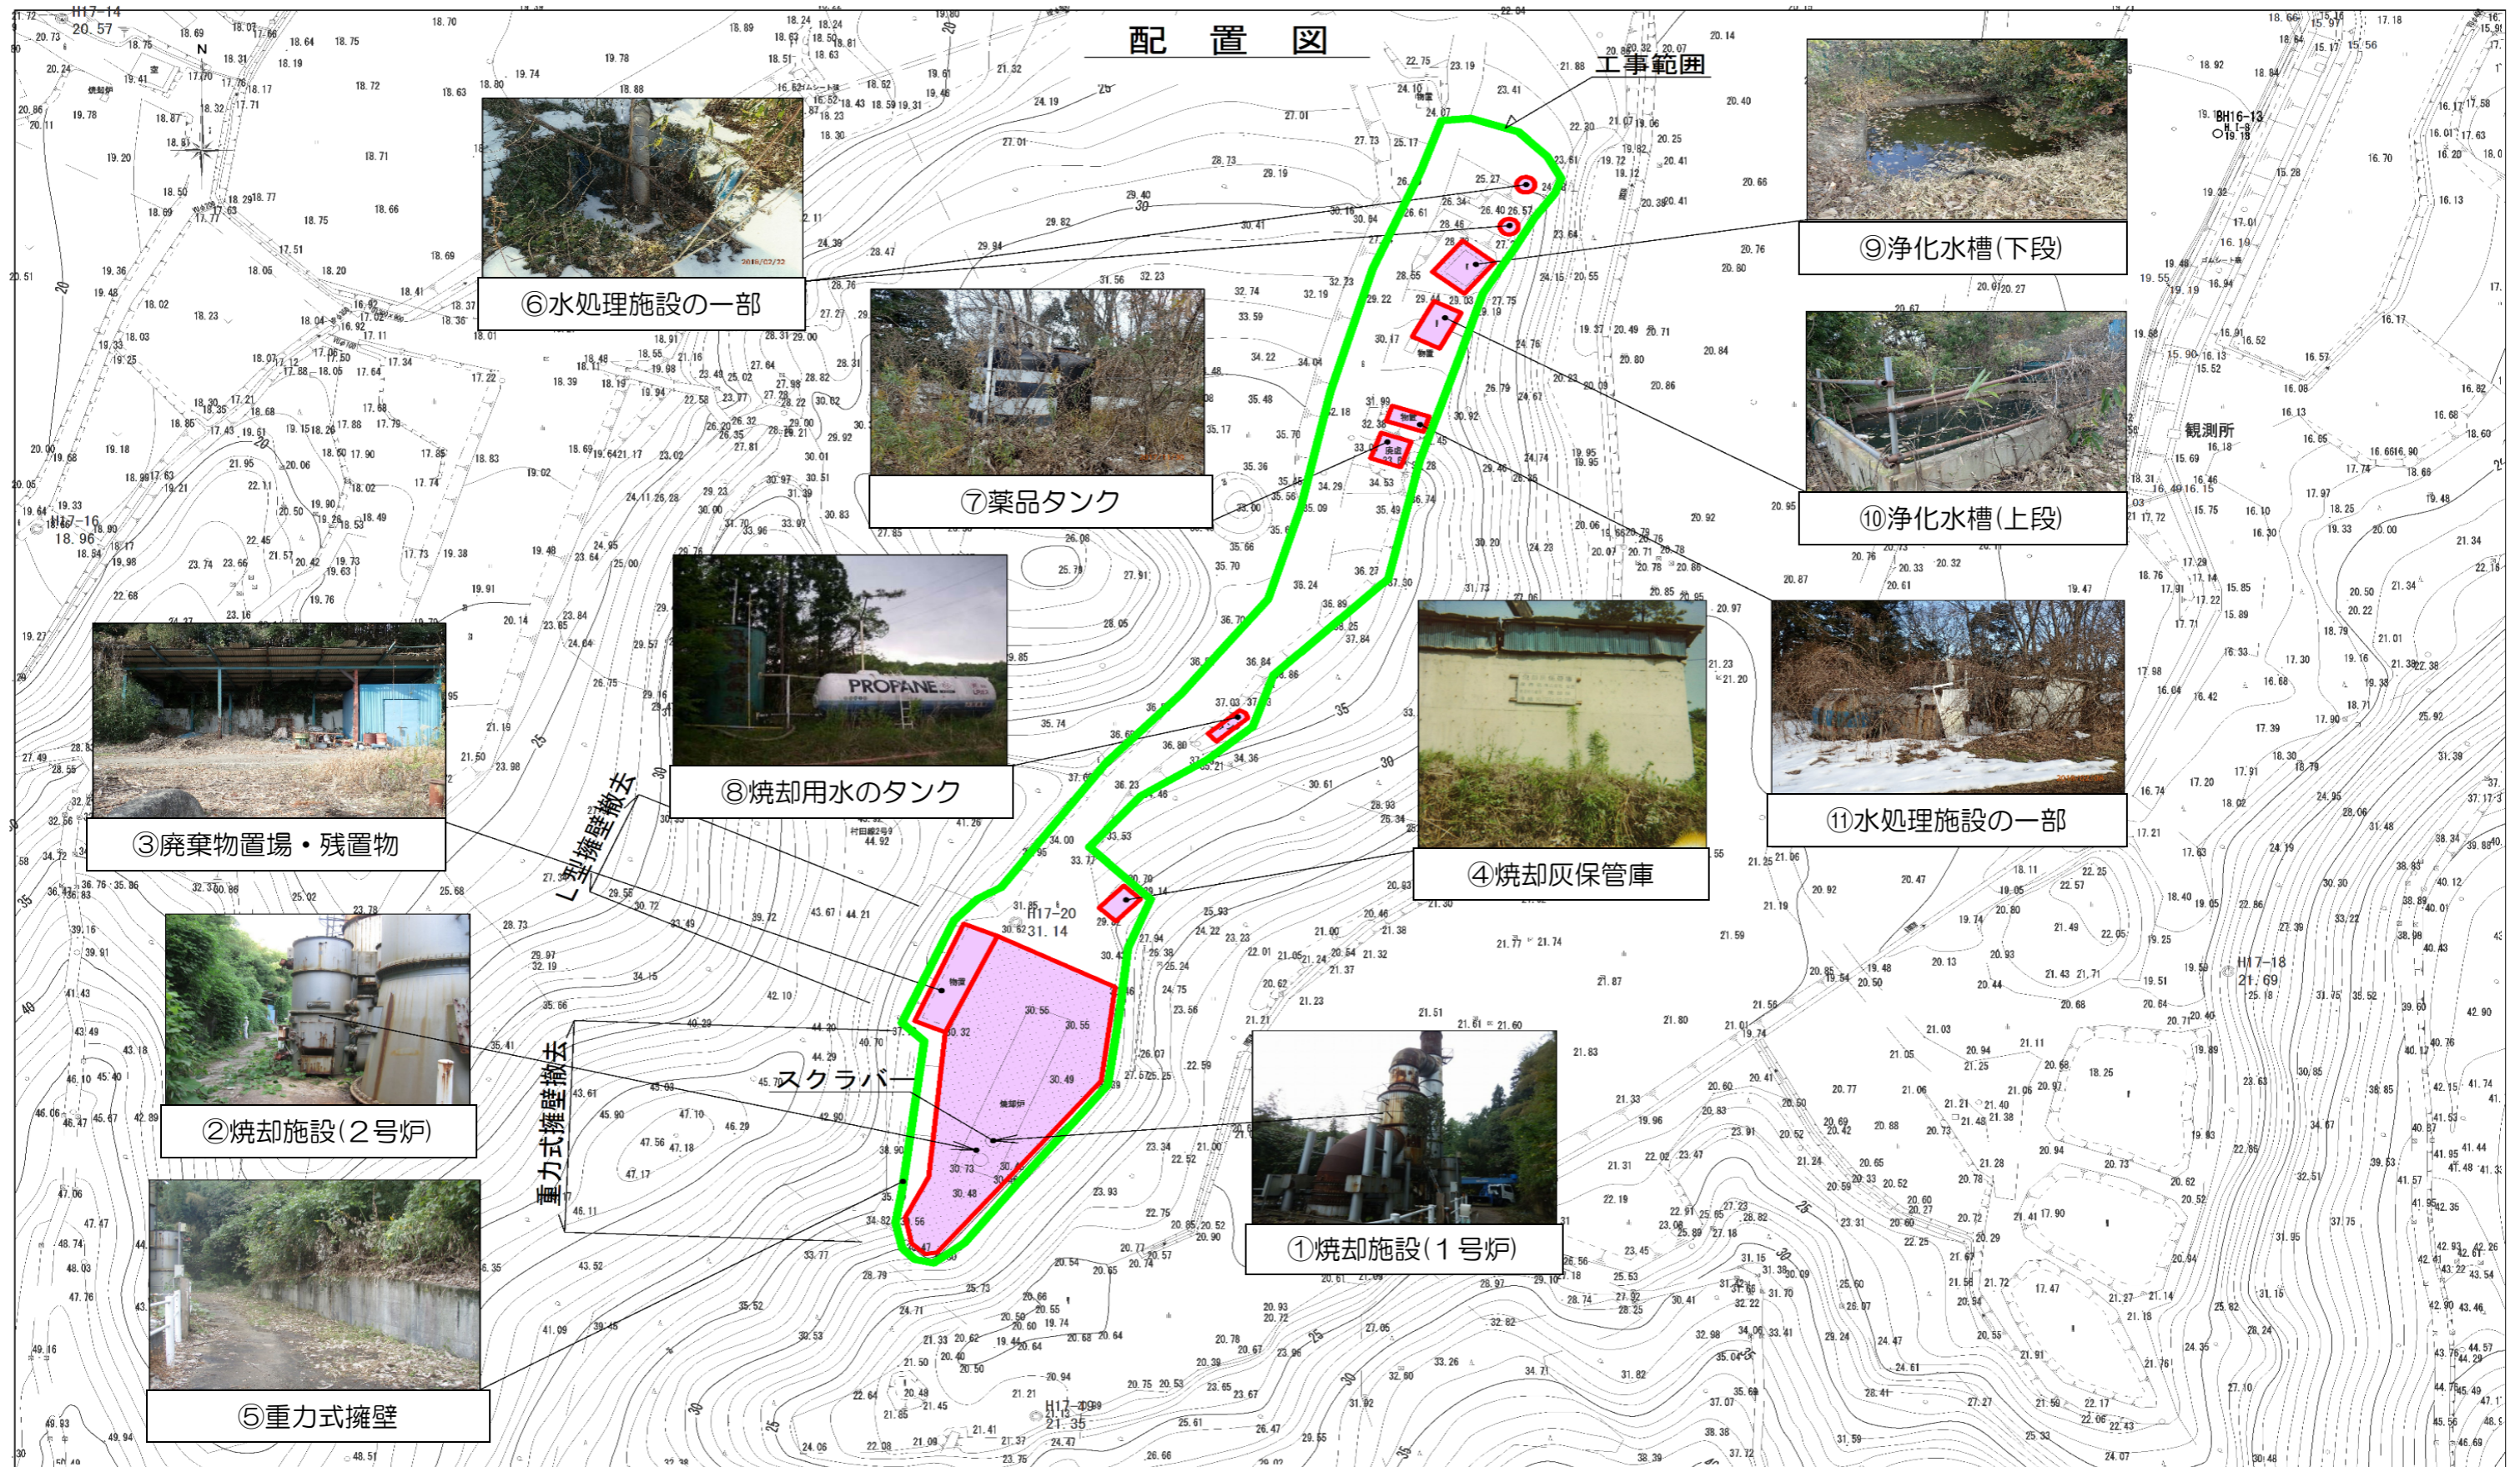
【焼却施設以外（下図③～⑪）の解体・撤去物】

焼却施設以外の解体・撤去物については別図を参照願います。
