# 令和6年度自然再生事業(生態系の保全再生)の成果報告

(伊豆沼・内沼自然再生事業・よみがえれ在来生物プロジェクト事業・ワイズユース推進基盤整備事業ほか)

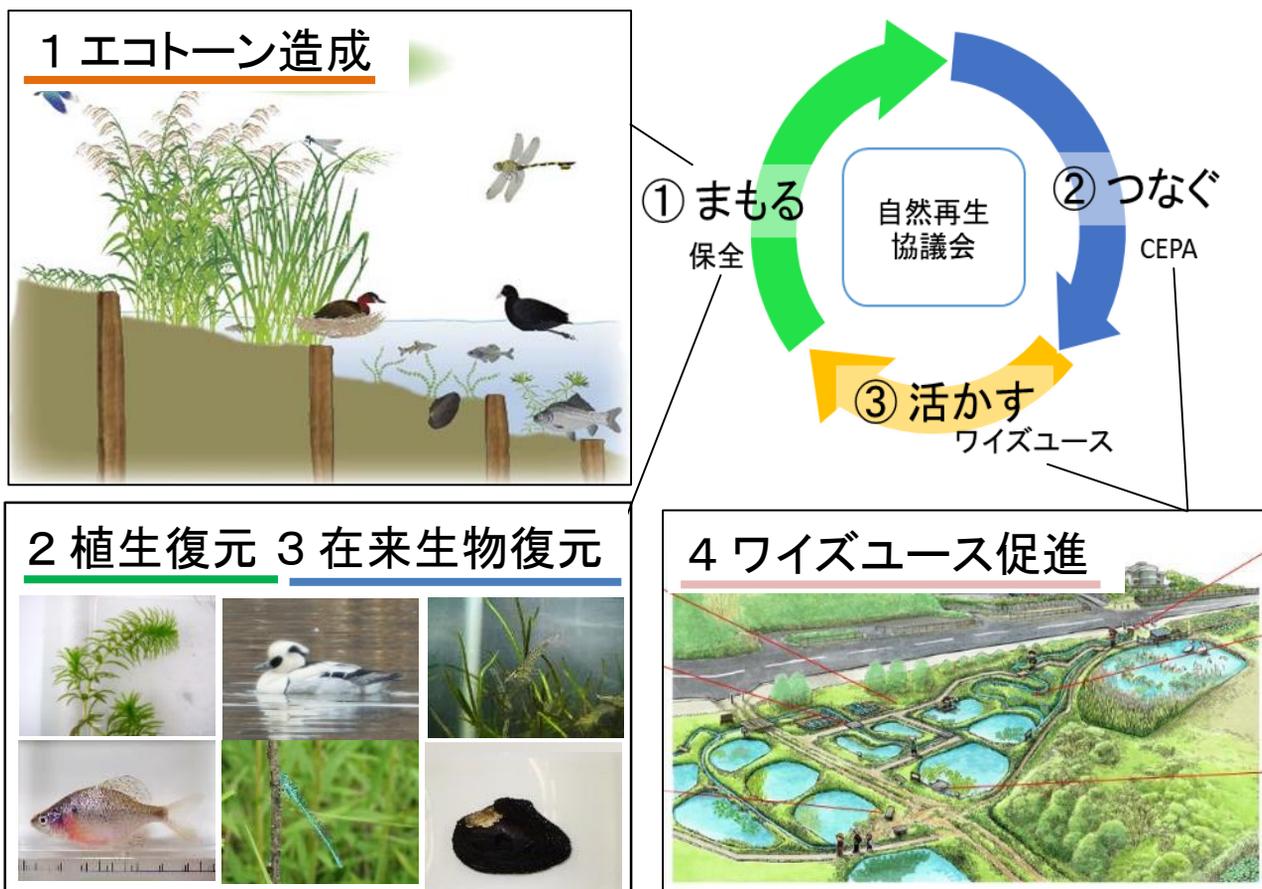
図1. 伊豆沼・内沼自然再生事業等の事業構成

伊豆沼・内沼では外来生物等の増加や水質汚濁によって沼の生物多様性が劣化し、沼の生態系が脅かされている。そこで、①希少種の生息場所であるエコトーン造成を行い、②水生植物や③在来生物等 6種の復元目標種の回復を図る。④ワイズユース推進を図るため水生植物園を整備し、「まもる」「つなぐ」「活かす」の循環を促すことを目標としている。

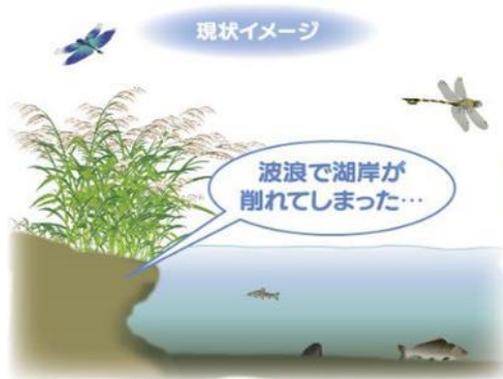
図1. 現在の湖岸(湖岸浸食)。

伊豆沼・内沼は長年の湖岸浸食により89haの浅場（エコトーン）が消失し、浅場に生息する生物（トンボ類、水生植物、二枚貝類など）が影響を受けてきた（図1）。本業務は2029年までに5haのエコトーンを造成し生態系復元を図るものである（図2）。今年度は図3の④の地点に造成し、これで合計面積は4.1 haとなった。工法ごとのメリット・デメリットを検証しながら、造成と管理を引き続き実施する。

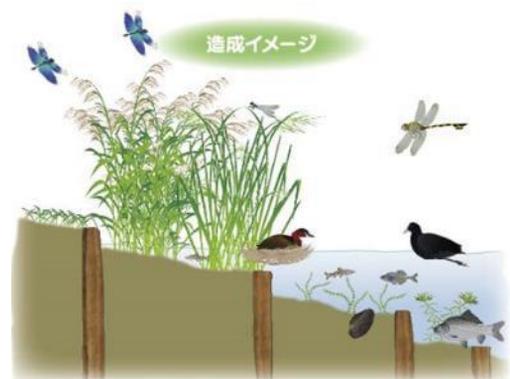
図2. エコトーン造成後の湖岸。

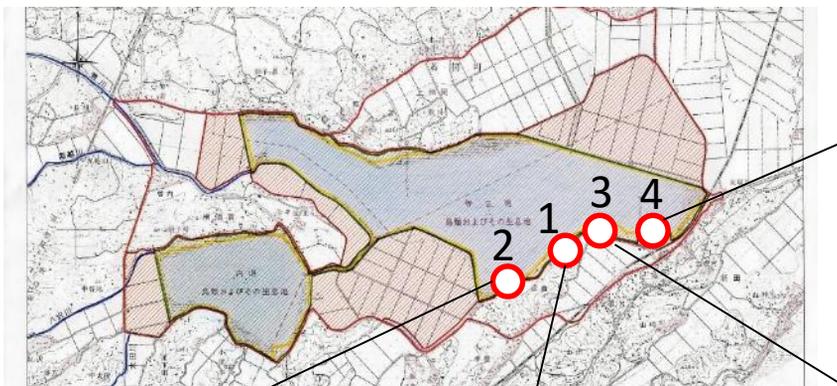
4. 板柵で造成したエコトーン (1.3ha) R5～R6に造成。

2. 板柵で造成したエコトーン (0.8 ha) R3造成。

1. 植生マット(上)や蛇籠(下)で造成中のエコトーン(1.0ha) R2～R5に造成。

3. 竹柵で造成したエコトーン(1.0ha) R4造成。

図3. 沼に造成してきた4ヶ所のエコトーンの位置と外観図。

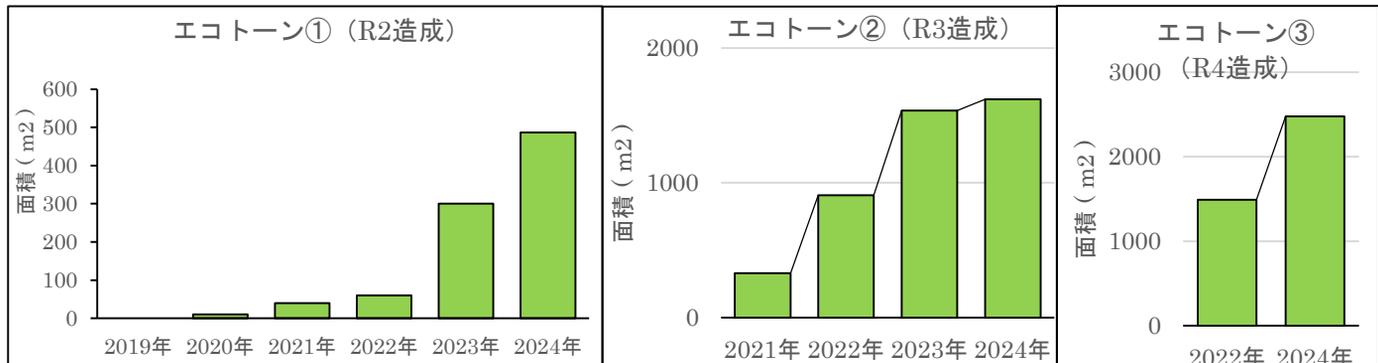
図7. エコトーンにおける抽水植物群落(マコモ群落)の拡大。

マコモを中心に抽水植物群落が拡大した。生物の生息地としての効果、水質改善の効果、湖岸浸食防止効果などが今後も高まっていくことが期待できる。

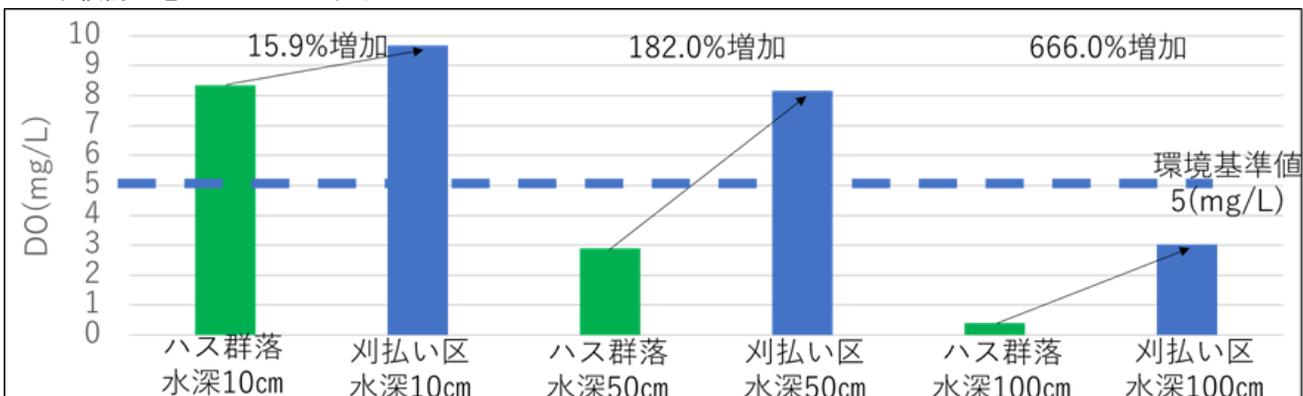
図5. ハス群落とハスの刈払い区における溶存酸素濃度平均値の差(2024年8月8日)。

伊豆沼・内沼では、ハスやヒシ類が広範囲に繁茂し、重要な観光資源となる一方、その枯葉等が水質汚濁や貧酸素状態を引き起こしている。その対策としてヒシ・ハス(約20ha)を刈払い、その一部を陸揚げすることで、溶存酸素の改善、有機物の堆積軽減等を図った(図1~4)。刈払った結果、溶存酸素濃度は15.9%~666.0%上昇した(図5)。陸揚げしたヒシ・ハスの湿重量は約5tであった。伊豆沼のハス群落は、2021年には219.8haで伊豆沼水面(357ha)の61.6%を占めていたが、2022年は洪水の影響で約5分の1の11.5%に減少した。その後2023年には約20%にまで増加したが、今年度は7月に起きた増水の影響で回復速度が鈍化し、被覆面積は約24%にとどまった。減少したハスに代わりヒシが繁茂しており、溶存酸素濃度の低下は続いている。来年度以降もハスの回復をモニタリングしつつ、観光資源と水生生物の保全を視野に入れた、ハス・ヒシ群落の適切な管理が求められる。

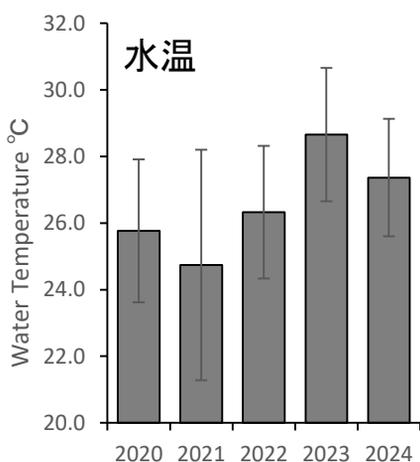
図1. 夏季水温の経年変化

2023年と2024年は、温暖化の影響で世界と日本の平均気温が記録的に上昇した。伊豆沼・内沼の水質を調査したところ、夏季の水温上昇(図1)と溶存酸素濃度の顕著な低下(図2)が確認され、貧酸素状態が悪化していることが分かった。また、秋季の定置網調査では、魚種数が2020年の20種から、2024年には13種に減少し(図3)、モツゴなど水質汚濁に強い魚種が優占していた。このような魚種数の減少は、オオクチバスが急増した90年代以来であり、温暖化の影響が生態系に及んでいる可能性がある。近年、CODも急増しており、温暖化による影響をさまざまな観点から調査する必要がある。

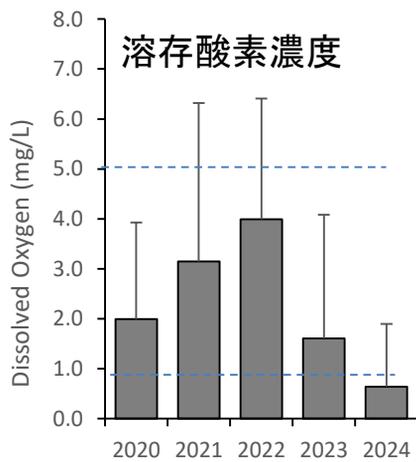
図2. 溶存酸素濃度の経年変化

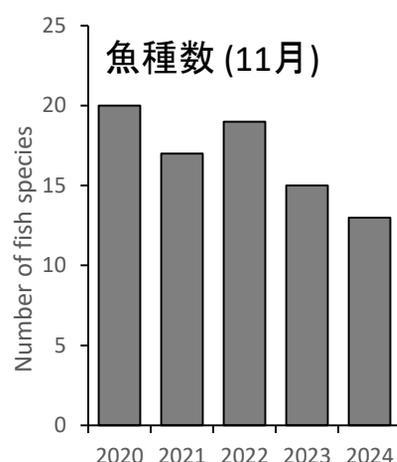
図3. 魚種数の経年変化

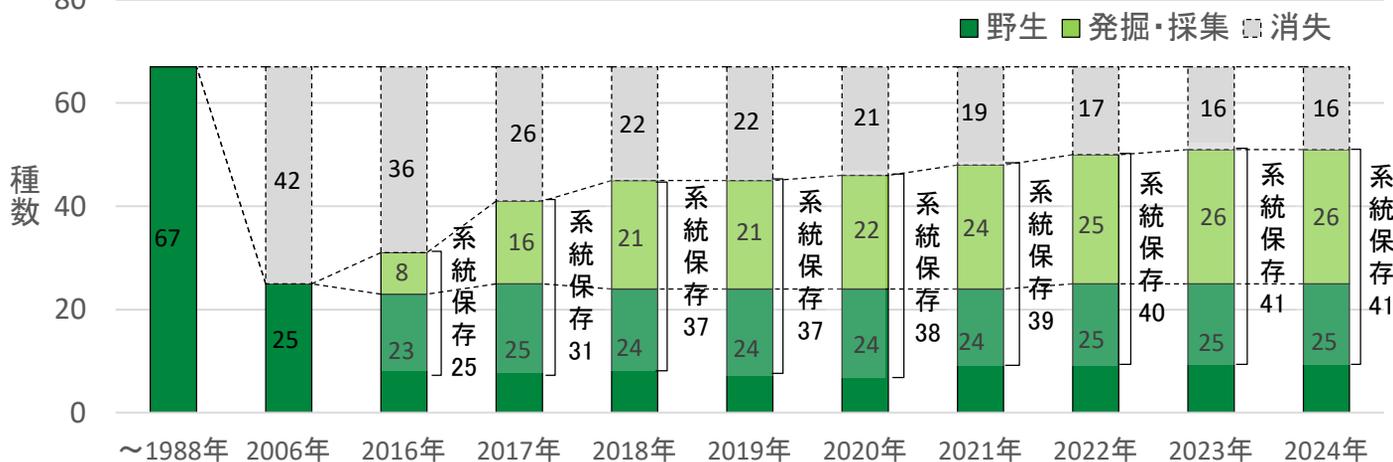
図5. 伊豆沼・内沼で記録された沈水・浮葉・浮遊植物種数の変遷。野生種減、系統保存種比率増。

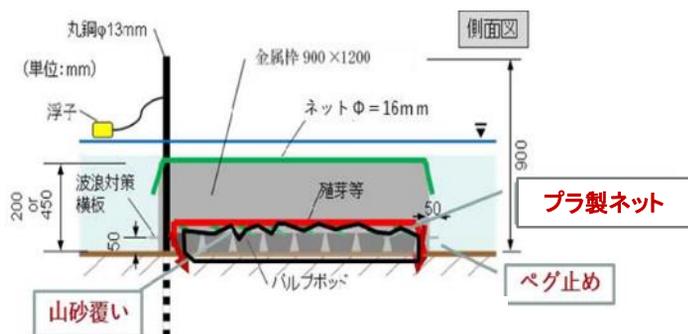
図1. 移植枠の側面図。

水生植物群落の復元を目指し、沼への植栽活動を行ってきた。しかし、水質汚濁や高水位管理、波浪、食害などの影響で、沈水植物の定着や分布拡大は困難だった。令和2年度からスチール枠を用いた移植枠法(図1)を採用し、毎年改良を重ねてきた。昨年度からは、山砂で植栽ポッドを被覆し、水草の流失を抑える波浪対策を実施した。また、エコトーンへの定着を視野に入れ、干出に強いハリマノフサモとオグラノフサモを令和4年度と5年度から移植種に加えた(図3)。その結果、昨年度は移植枠とその周辺で最大約4000株、今年度も約500株の沈水植物が確認された(図5、図6)。植栽方法の改善が効果を発揮している可能性や、ハリマノフサモがエコトーン的环境に適し、定着したことが要因と考えられる。この成果が今後も継続するかモニタリングが必要である。

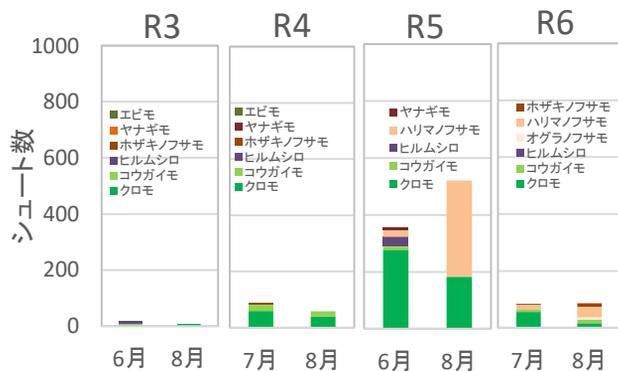
図5. 植栽した水草の株数の増減(移植枠内)。

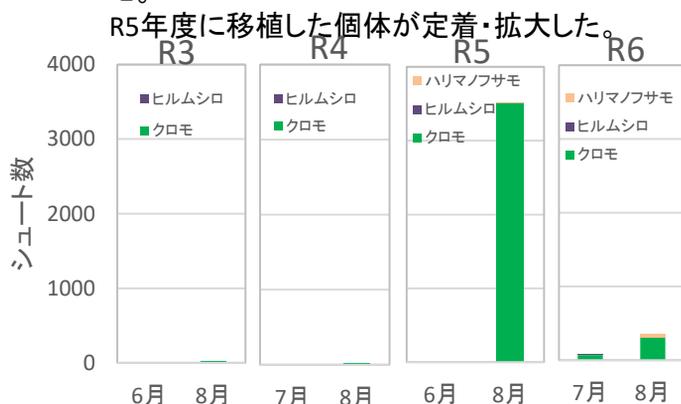
図6. 植栽した水草の株数の増減(移植枠周辺)。

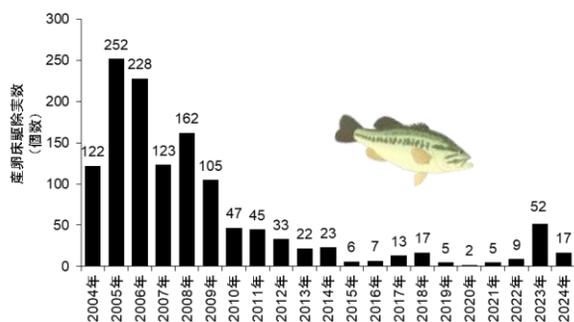
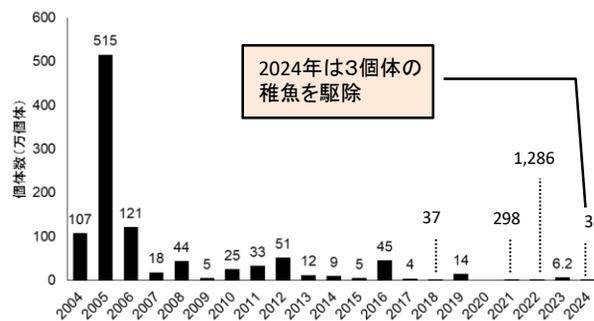
図1. 人工産卵床によるオオクチバス産卵床駆除数。 図2. 三角網によるオオクチバス稚魚駆除数。

伊豆沼・内沼に侵入したオオクチバスによる生態系への被害を防ぎ、在来魚等を回復させることを目的として、人工産卵床や稚魚すくい等の防除活動に取り組んだ。人工産卵床では、17箇所の産卵床を駆除した(図1)。三角網で駆除した稚魚は、3個体であった(図2)。昨年よりも繁殖を抑制出来たものと考えられる。伊豆沼・内沼のオオクチバスは引き続き低密度管理の状態にあると考えられるが、より低密度に抑制していく。今年度の産卵床における駆除数は昨年よりは減少しているが、引き続きモニタリングしていく必要があると考える数値である。また、ブルーギルについては人工産卵床では0箇所であり、電気ショッカーでも0個体だった。遅滞相管理段階(9ページ)が継続していると考えられる。

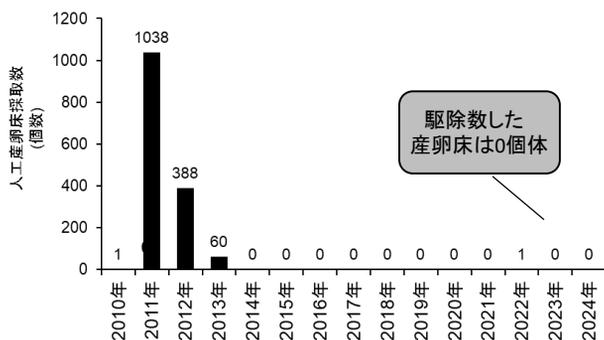
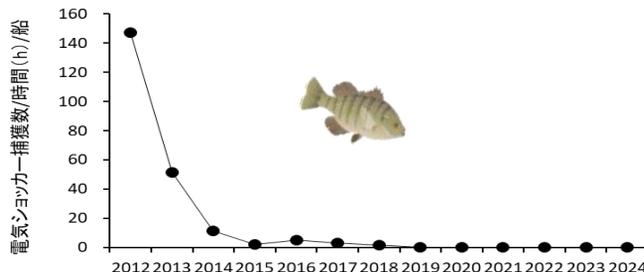
図3. 人工産卵床によるブルーギル産卵床駆除数。 図4. 電気ショッカーボートによるブルーギル駆除数。

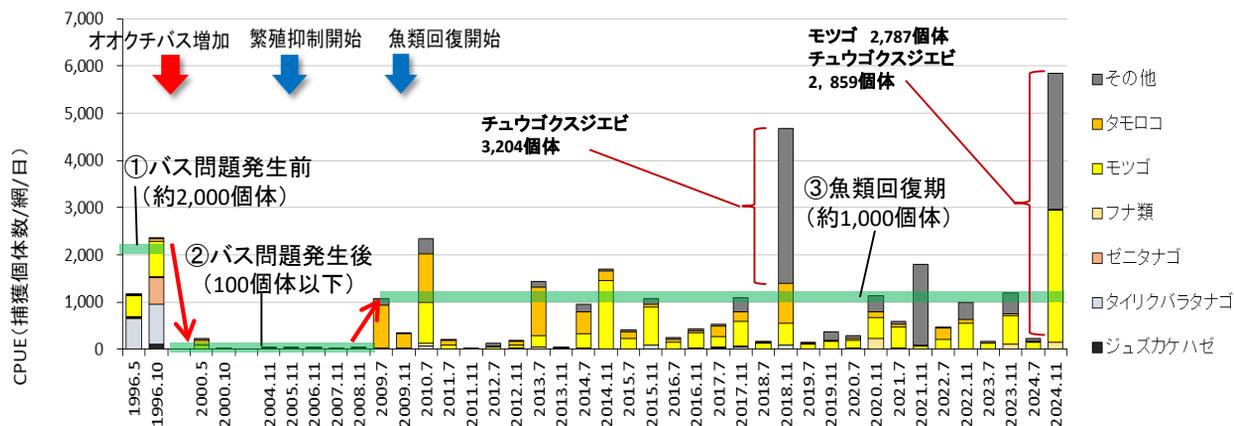
図5. 伊豆沼における定置網による捕獲数の年変化。

定置網による在来魚等の捕獲数が増加した(図5)。特に11月調査時の増加数は大きく、主にはモツゴ及びチュウゴクスジエビによるものであった。希少種であるゼニタナゴは7月調査時に11個体確認されたが、11月調査時には確認されなかった。

オオクチバスが定置網の魚類に占める割合は2004年は70%(図6)、2013年は10%程度(図7)であったが、2024年は7月調査時に7個体(全捕獲数の0.1%)、11月調査時には1個体(全捕獲数の0.0003%)と少数にとどまった。この結果は、駆除活動によってオオクチバスが抑制され、他の魚介類が大きく回復しているためであった。

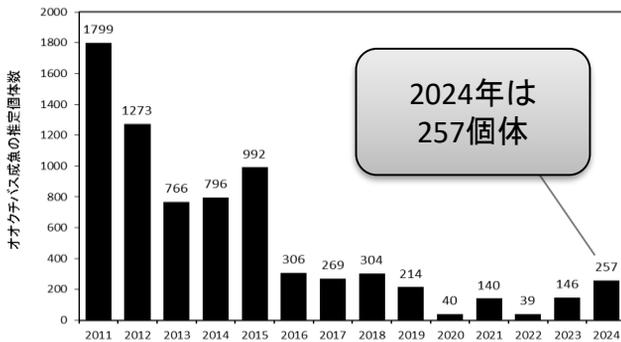
図1. オオクチバスの推定個体数の経年変化。外来魚防除で広く使われている個体数推定プログラム(Program CAPTURE)を用いて算出した。

伊豆沼・内沼におけるオオクチバス成魚の生息数を除去法を用いて推定した結果、2024年には257個体と推定され2023年と比較して増加していた。(図1)。この増加は、電気ショックカーポートによる駆除手法を改良し、例年よりも多く実施したために生じた可能性が考えられ、引き続き検証したい。推定個体数の推移からオオクチバスの推定生息数は、2032年には10個体を、2041年には1個体を下回ると予測された(図2)。オオクチバスの推定生息数が少なく、沼の在来生物が大きく回復している現状から、少なくともオオクチバスは「低密度管理」状態にあると考えられる。低密度管理よりもさらに生息密度を低下させ、外来魚が繁殖し難く、低コストで管理ができる「遅滞相管理」に入ることが目標である。既にその段階に入ったと考えられるブルーギルとの比較が参考になるだろう。

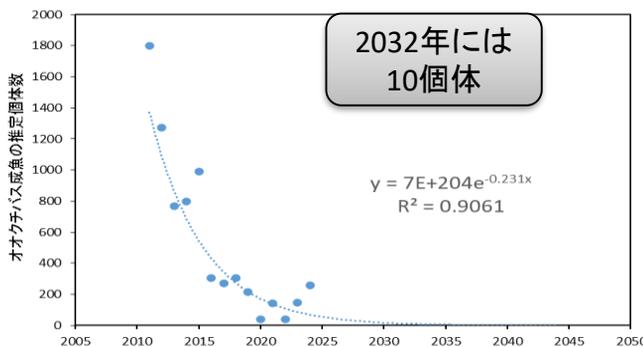
図2. オオクチバスの推定個体数から算出した個体数の将来予測。推定生息数が10個体を下回るのは2032年、1個体を下回るのは2041年と算出された。

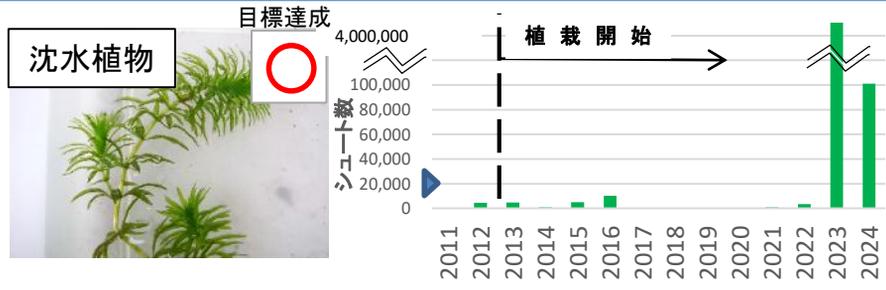
2013年から大量の沈水植物を沼に移植してきた。沈水植物は2016年まで増加し、その後減少した。2021年からは再び増加し、大部分はタヌキモだがクロモも増加傾向であった。低水位による湖底の光条件の改善、洪水後のハスの減少と開放水面の増加が寄与したと考えられた。

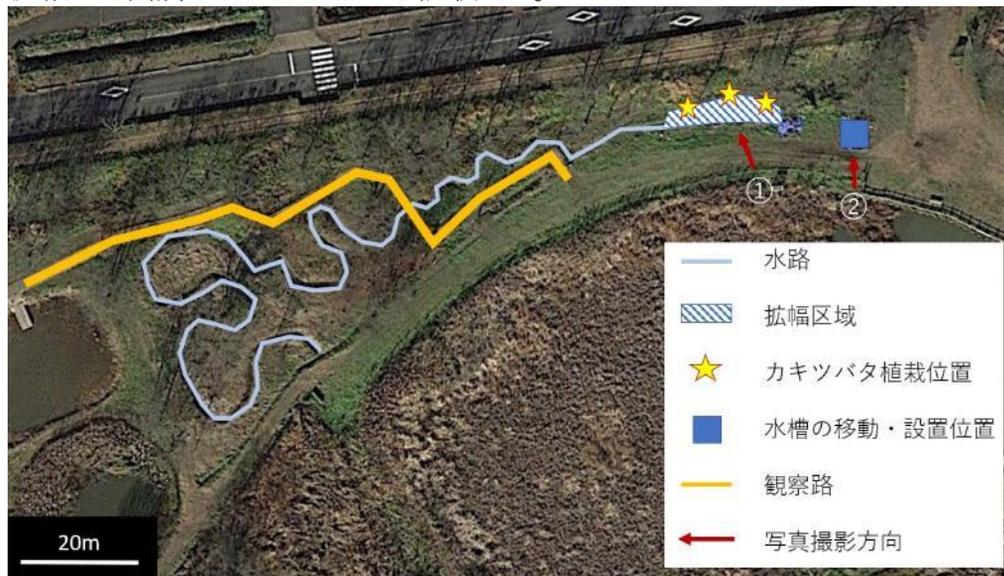
下図に拡充する水路の位置を示す。水路の全長150mの内、始点の20mを拡幅した。拡幅した箇所にはカキツバタを植栽した。

図2.5水路拡幅作業等の配置図

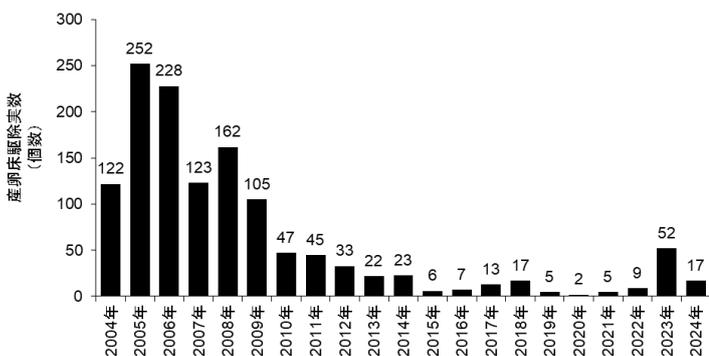
図 1. 人工産卵床によるオオクチバス産卵床駆除数。

（1）過年度に引き続き、人工産卵床、三角網、定置網、電気ショッカーによる防除を実施した。令和 6（2024）年は産卵床の駆除数が減少、稚魚はわずか 3 個体であった。令和 3（2021）年以降、オオクチバスの繁殖が増加していたが、その傾向が止まり、今後も減少していくかを注視していく必要がある。

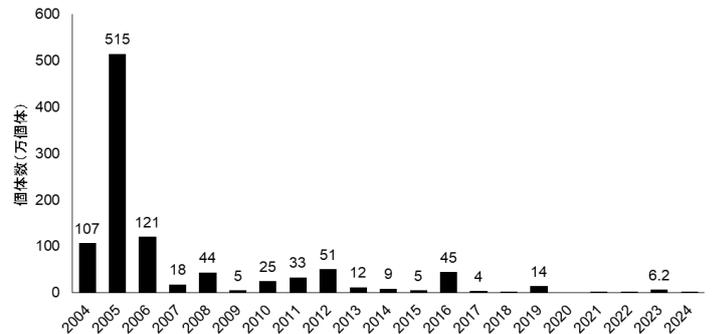
図 2. 三角網によるオオクチバス稚魚駆除数。

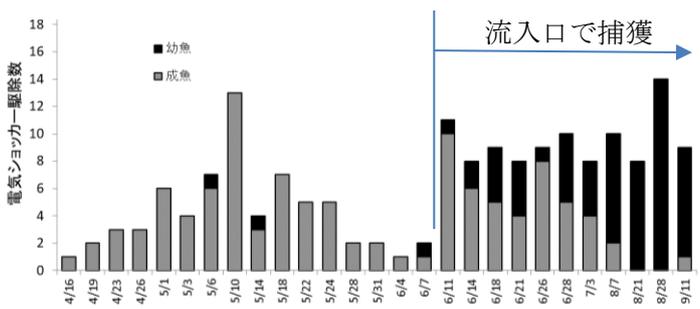
図 3. 電気ショッカーボートによる毎回の駆除数。

電気ショッカーボートの駆除では、6月中旬以降、流入口にオオクチバスが集まり、今年度捕獲した 171 個体のうち、約 100 個体がここで捕獲された。産卵期が終わると、溶存酸素の条件が良好な流入口にオオクチバスが集まるのではないかと推測され、駆除しやすいポイントになると考えられる。
