# 1-3 蒲生干潟の歩み(震災以前まで)

# 1-4 震災前までの蒲生干潟

## 2 震災後の蒲生干潟の状況

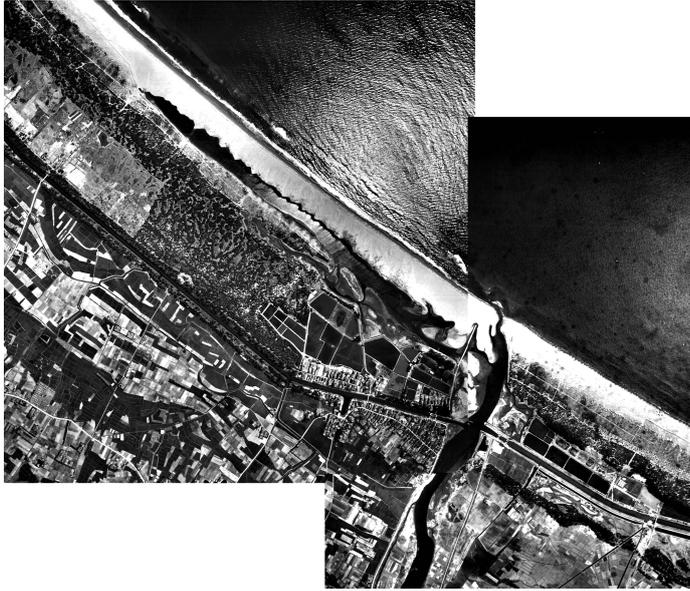
図 1-3-1 1961 年の蒲生干潟 (出典①)

仙台港建設以前の 1960 年以前は七北田川の河口位置が不安定であり、増水時に遊水池となる広大な低湿地が広がり、池沼や泥地、ヨシ原等とともに隆水域としての環境を形づくっていた(図 1-3-1)。

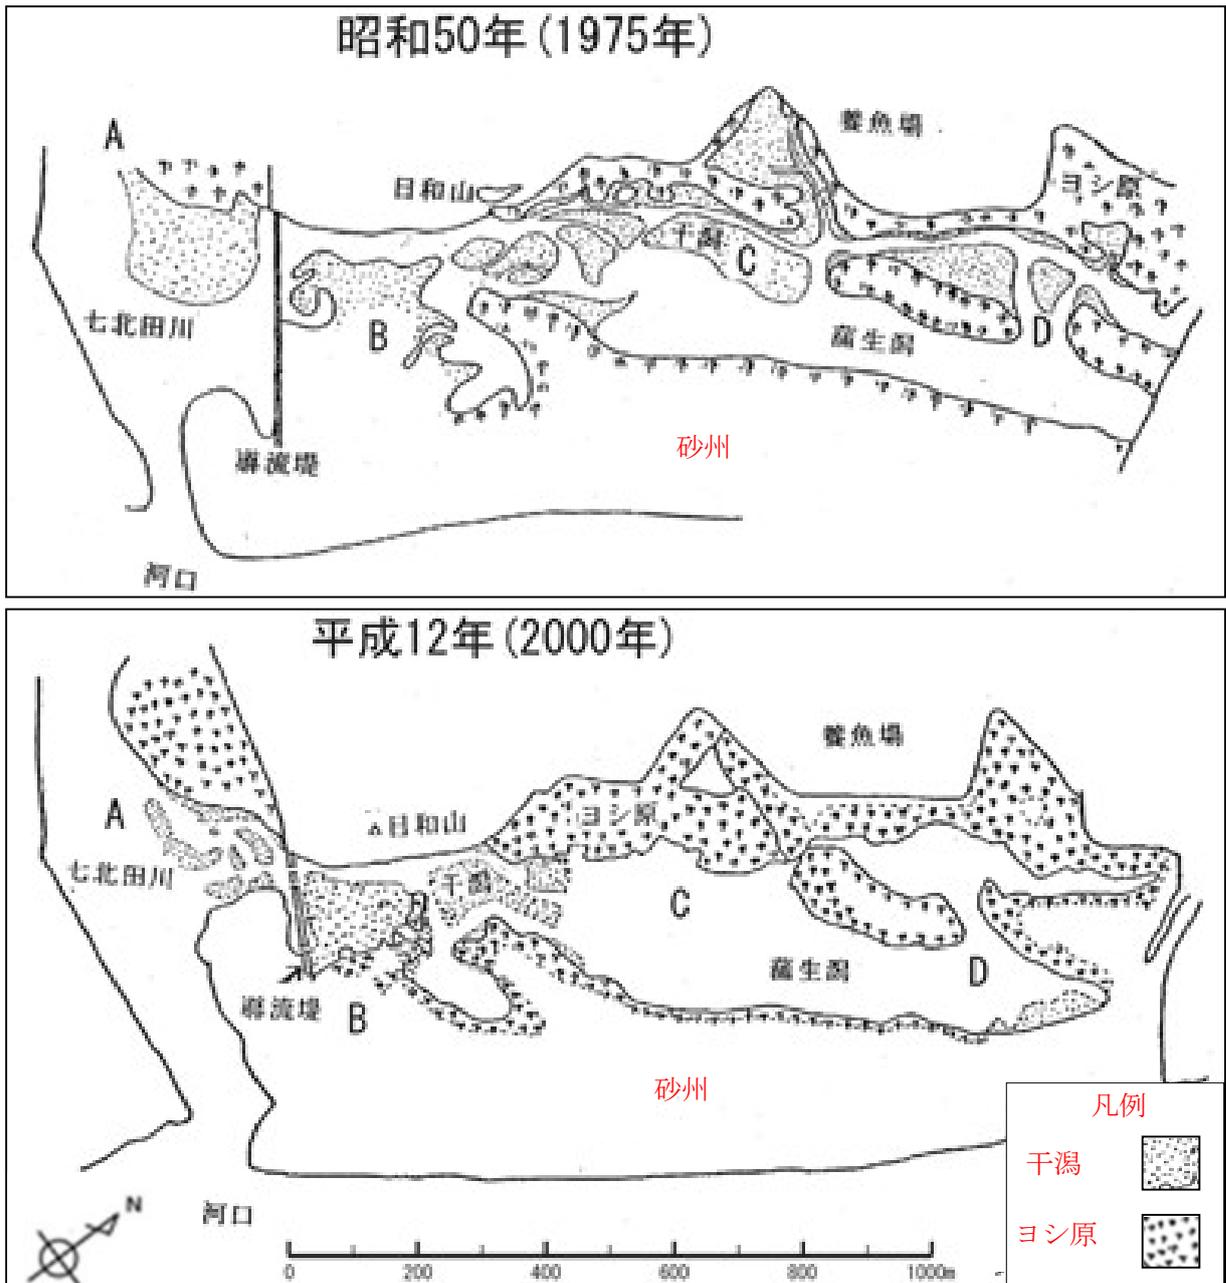
図 1-4-1 昭和 50 年 (1975 年)・平成 12 年 (2000 年) 干潟露出状況 (最干潮時) (出典⑤)

- ・地形変化：1990年代以降、導流堤周辺で砂の侵入による浅化が進行し、底面は10~20cm上昇、滯筋の消失により平坦化が進んでいた。
- ・干潟の縮小：1975年当時は図1-4-1のA~D地点にまとまった干潟が存在しており、特にC・D地点は渡り鳥の重要な生息地だったが、2000年頃から干潟面積が減少した。
- ・人為的な保全活動：1995年以降、堆積土砂の撤去や越波防止堤の設置、ヨシの移植、人工干潟の造成などが実施され、干潟の形状維持に寄与していた。
- ・海岸部の変化：仙台港南防波堤の影響で一時的に汀線変化が生じたが、その後は安定傾向にあった。ただし、砂州の凹凸化により植生に変化が見られた。

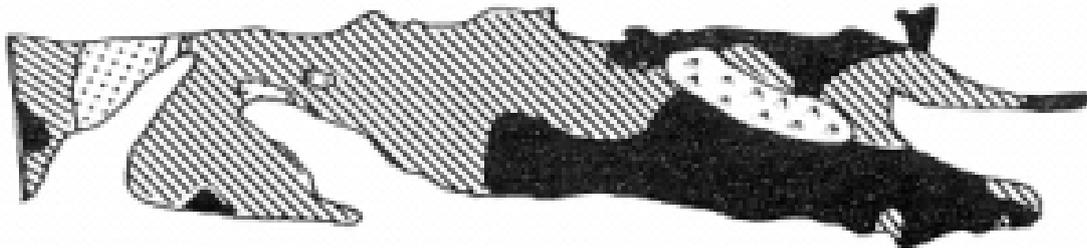
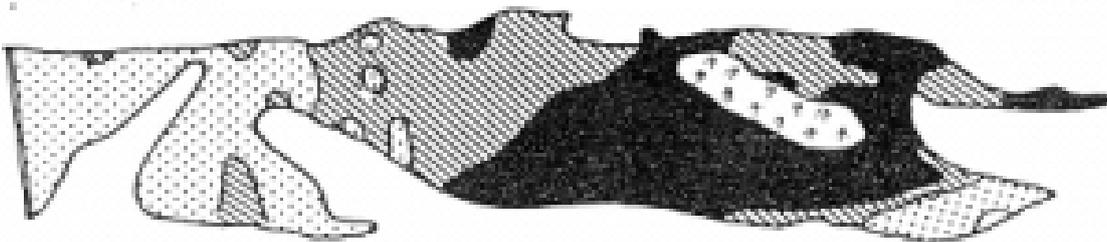
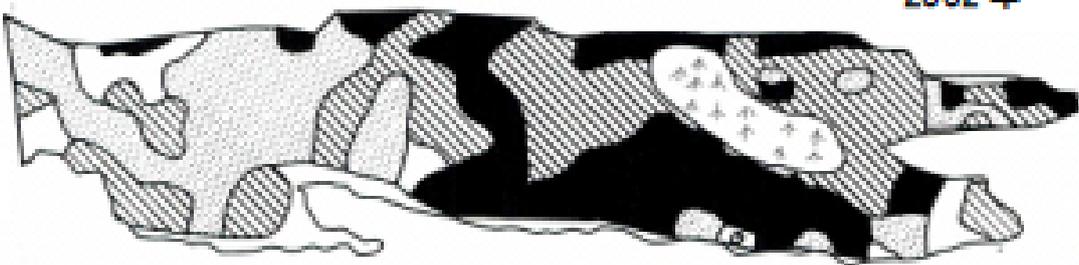
図 1-4-2 シルト・クレイ分布図 (出典⑧)

・ 図 1-4-2 によると 1979 年時点では、導流堤から潟中央部にかけてシルト・クレイ含有率は 10～30%、潟奥部では 30%を占めていたが、1995～1998 年の調査では、導流堤から 220m の範囲でシルト・クレイ含有率が 2～10%に低下し、砂質化が進行した。また、潟奥部も海側からの飛砂による海砂の侵入により同様の変化が見られた。

・ 以降、シルト・クレイが 2～10%の低含有率区域がさらに拡大し、底質の砂質化が進行した。

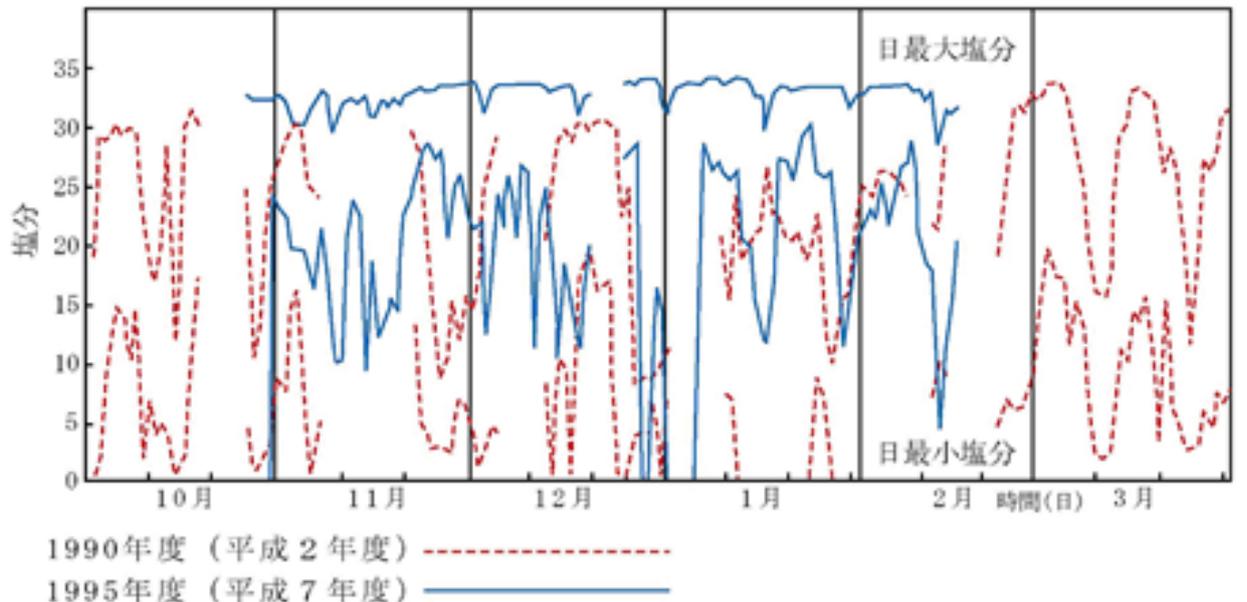
図1-4-3 導流堤(0m)外側地点における底層水の日最大塩分と日最低塩分の日変化(出典⑤)

- ・1991～1994年の七北田川改修により海水の流入量が増加し、導流堤外側の塩分は、従来の15～20パーミルから25～30パーミルへ上昇し、高濃度で安定していた(図1-4-3)。
- ・蒲生干潟では昭和初期から隣接するウナギ・コイの養魚場(淡水池)からの排水が、潟内の塩分上昇を抑制するとともに、生物にとって重要な栄養塩の供給源として機能してきたが、1994年には西側堤防内の養魚場の一部が埋め立てられ、養魚場は縮小傾向になっていた。

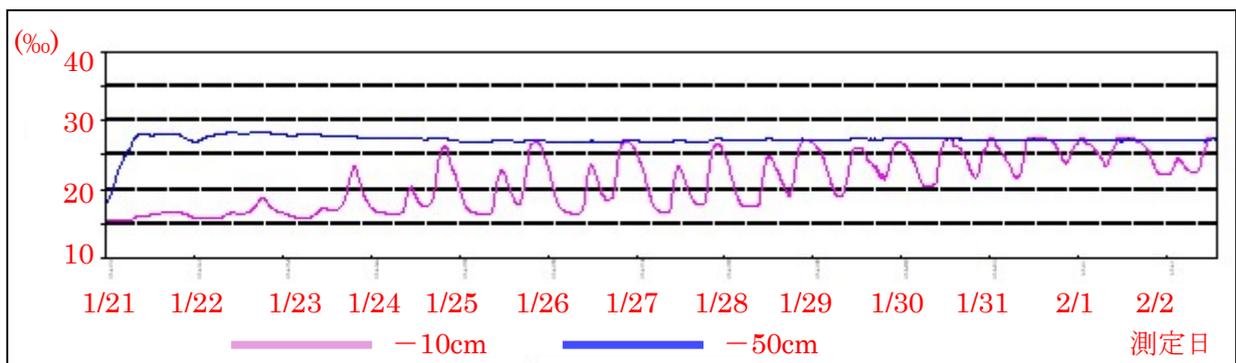
図1-4-4 導流堤から800m地点の深度別間隙水塩分(平成16年(2004年)調査結果)(出典⑩)

- ・間隙水の塩分を見ると、-10cmでは、流入水の影響を受けやすく、塩分に変動があるが、-50cmでは、導流堤以外の区域では塩分はほぼ一定(約27パーミル)で、干満の影響は認められないが(図1-4-4)、海の影響を受けていることが示唆された。
- ・地下水脈の存在が、深度による塩分の違いに関与している可能性があった。

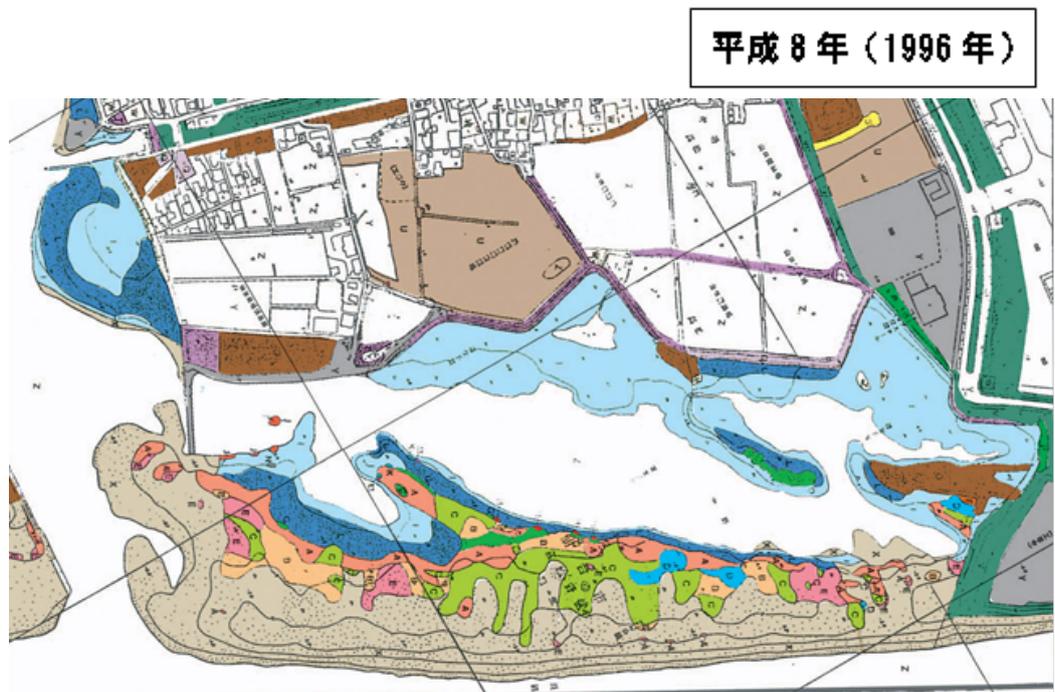
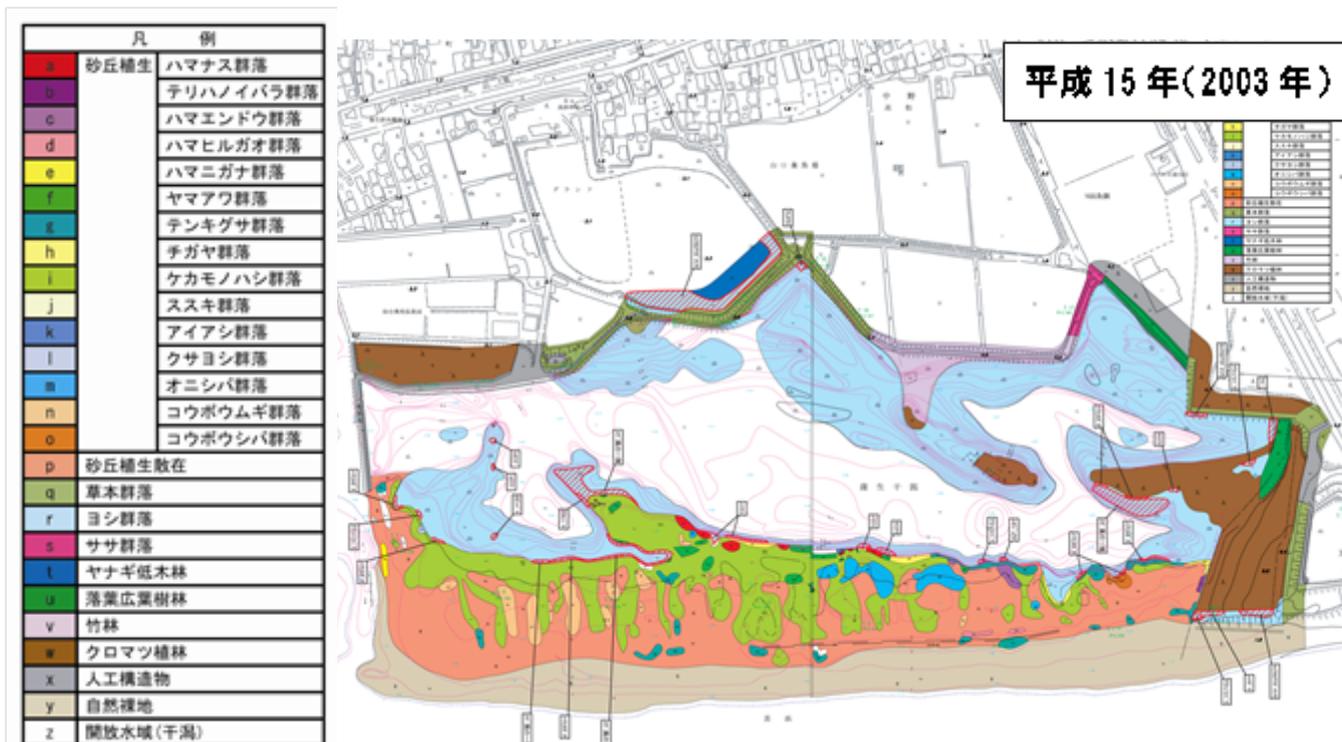
図 1-4-5 蒲生干潟と隣接地の 1996 年・2003 年の植生図 (出典⑪、⑨ )

蒲生干潟とその近隣域の植物群落 (図 1-4-5) は大きく 4 タイプに分類することができる。

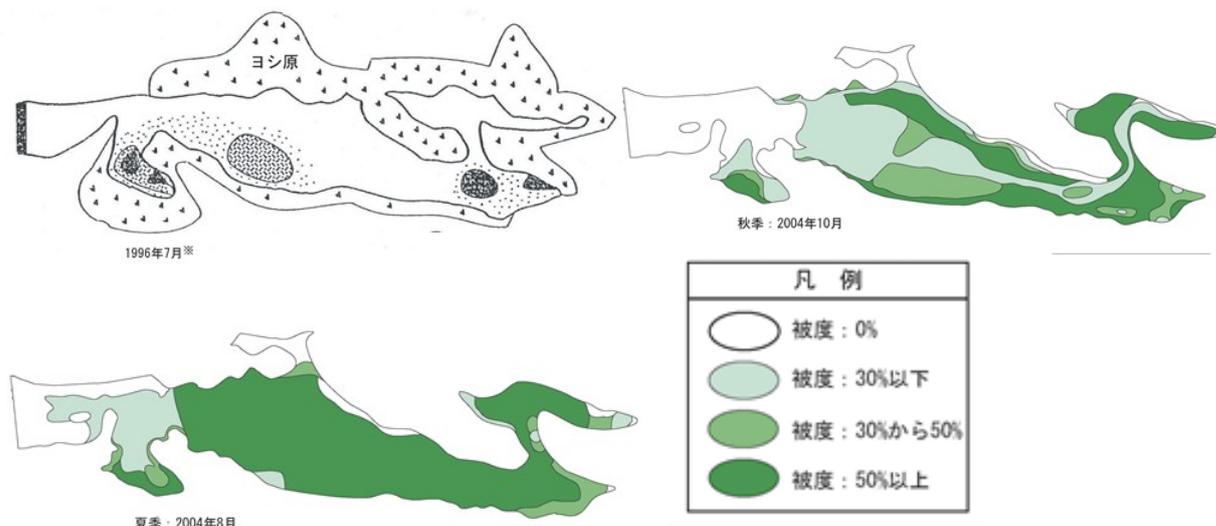
図 1-4-6 オゴノリの分布状況 (出典⑩ )

- ・2004 年には、1996 年の調査と比較して、潟奥部を中心に、大型藻類（主にオゴノリ）の被度および分布範囲が拡大し、導流堤付近から日和山までの一帯を除いてほぼ全域が高被度地域となっていた (図 1-4-6)。
- ・夏季に潟奥部まで多く出現したが、季節的な消長により秋季には衰退した。
- ・塩分上昇による大型藻類（主にオゴノリ）の繁茂で十分な光が湖底へ到達できなくなり、植物プランクトンや微小藻類が減少し、さらにそれらを利用する底生動物が減少する可能性があるため、今後も監視が必要であるとされた。

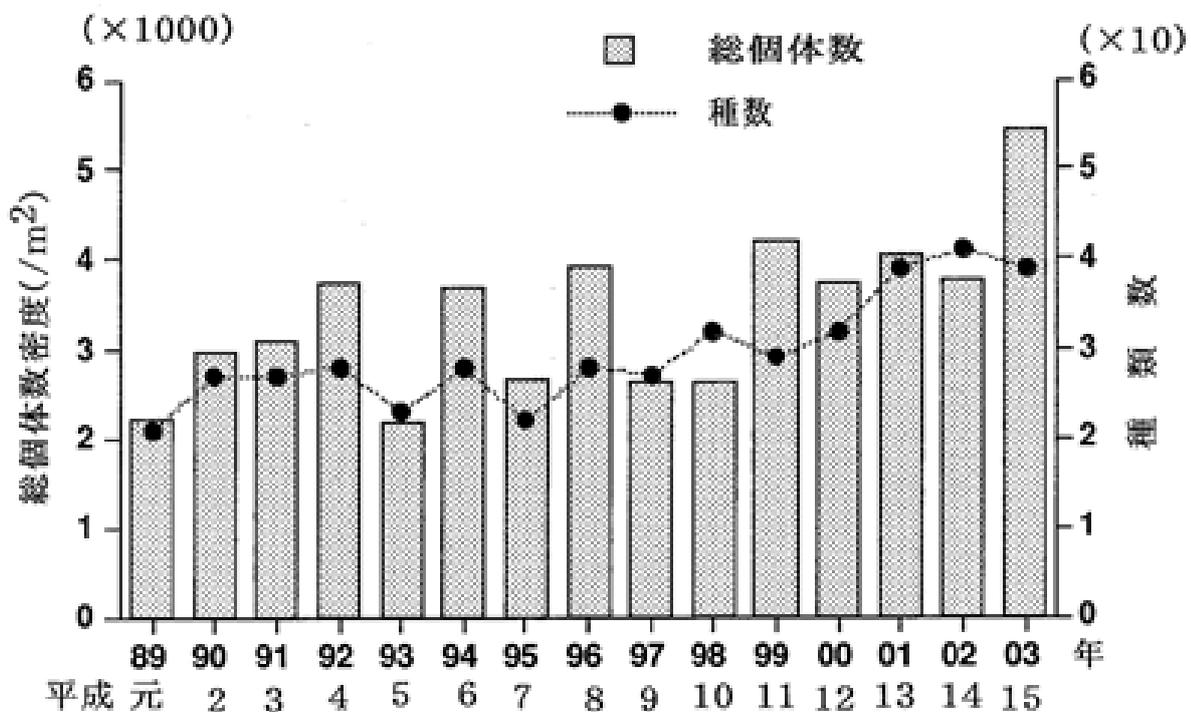
図 1-4-7(1) 底生動物総個体数および種数の経年変化 (出典⑨)

底生動物の個体数・種類数は 1989 年の水門設置により潟水の交換が促進されたことにより、翌年から増加していた (図 1-4-7(1))。1996 年以降は、潟内への海水の入り込みが良好になったことで、個体数は年ごとに変動しつつも一定レベルを保持し、種類数は漸増傾向にあった。

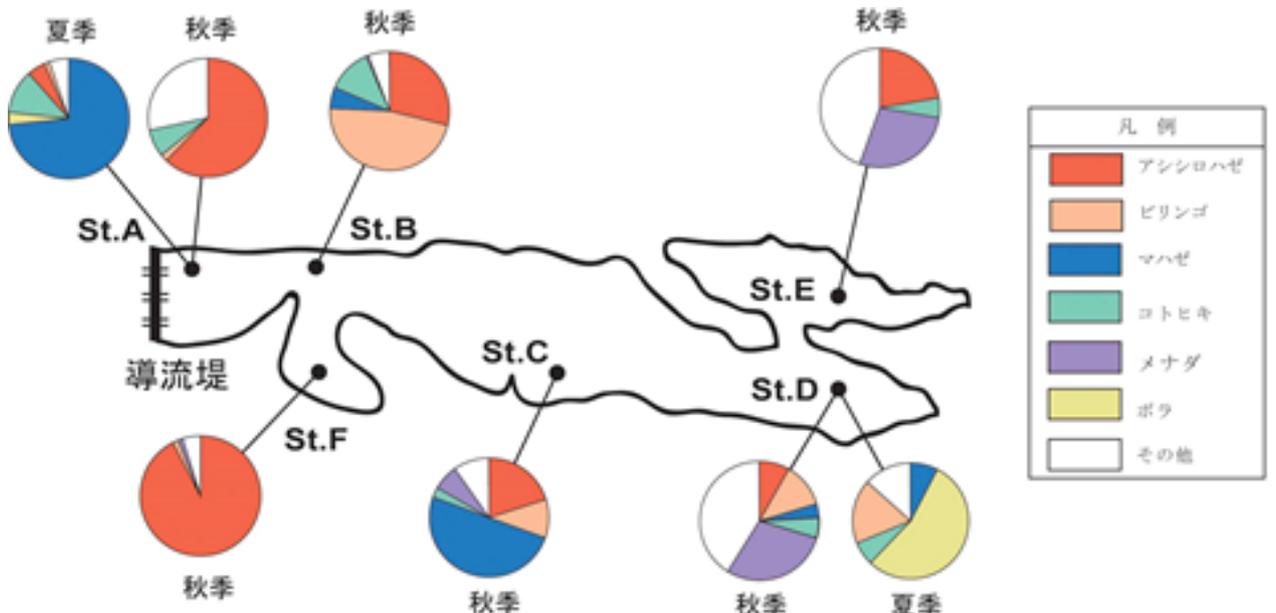
図1-4-8 場所ごとの優占種個体数割合 (平成16年(2004年)調査)(出典⑩)

・2004年の調査では9目15科27種を確認したが、沿岸・河口・干潟域の汽水に普通に見られる種がほとんどであった(図1-4-8)。潟入口部は塩分が高く、砂質・砂礫質で、水深が浅いため、マハゼやアシシロハゼ、カタクチイワシ等が見られた。潟奥部は濁りが強く、水深がある程度確保されており、ボラやメナダ等が見られた。潟湖内の底質・水質・地形などの違いが魚類相に反映されていた。

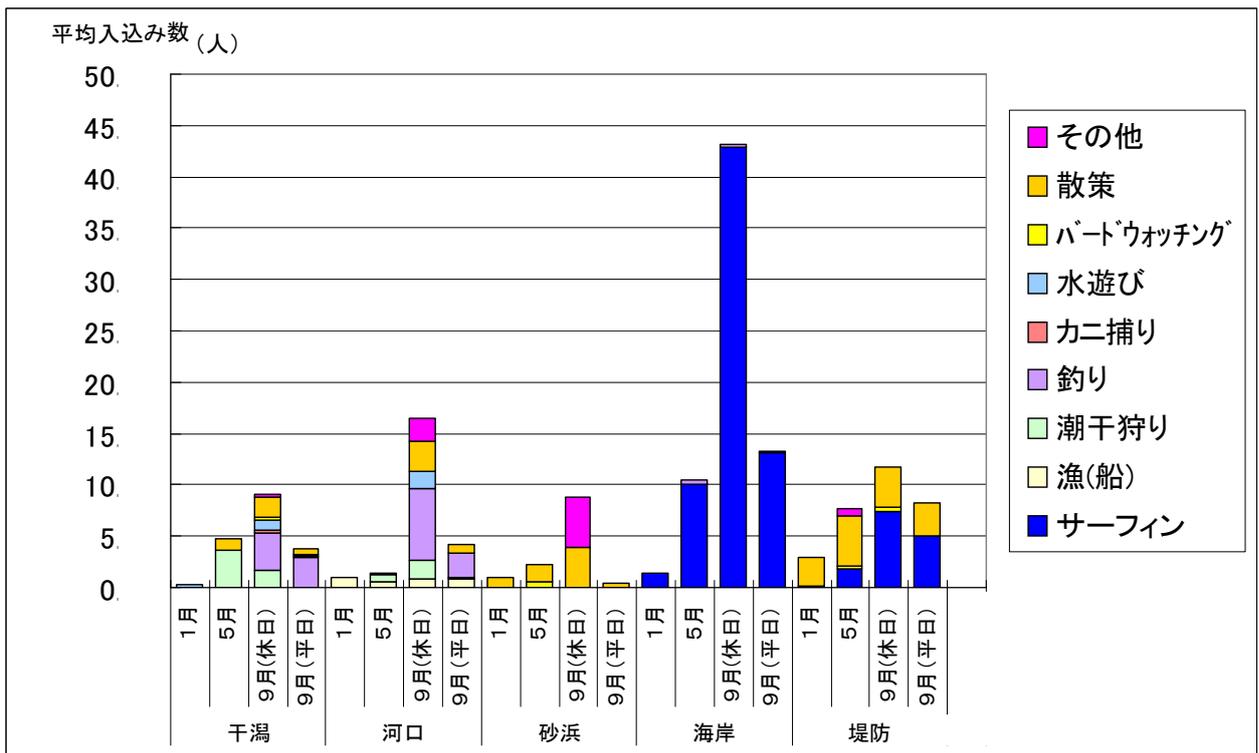
図 1-4-10(1) 空間別および目的別利用者数 (出典⑩)

・利用区域は日和山から導流堤の間の干潟・堤防・河口周辺の水際で潟奥部の利用はほとんどない（図1-4-10(1), (2)）。

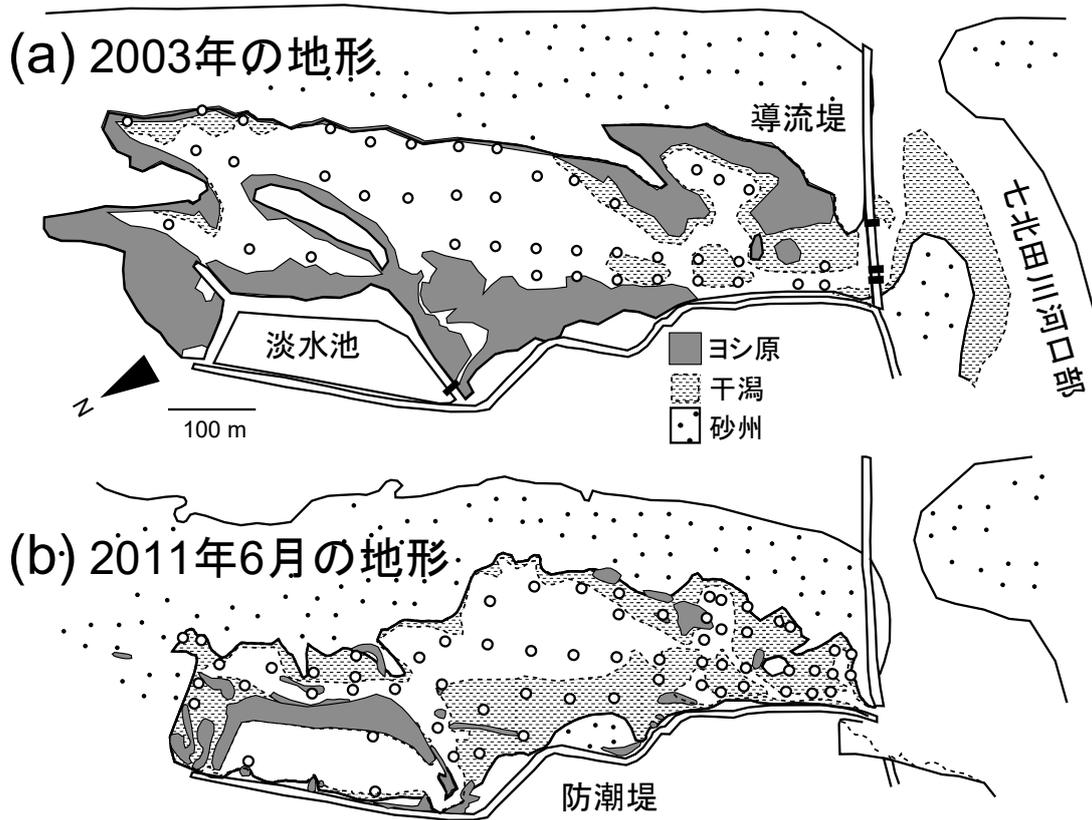
図 2-2-1(1) 震災前(a : 2003 年)と震災直後 (b : 2011 年) における干潟の形状  
 金谷・鈴木(2024)を改変※出典●に変更検討

・東日本大震災による津波で砂州が破断し、**潟湖内に砂が流入堆積**し、旧来の潟湖奥部海側が広範囲で陸化した。また、奥部陸側にあった旧養魚場の淡水池の堤が破断して潟本体とつながり、新たな干潟が形成された(図 2-2-1(1)、(2))。

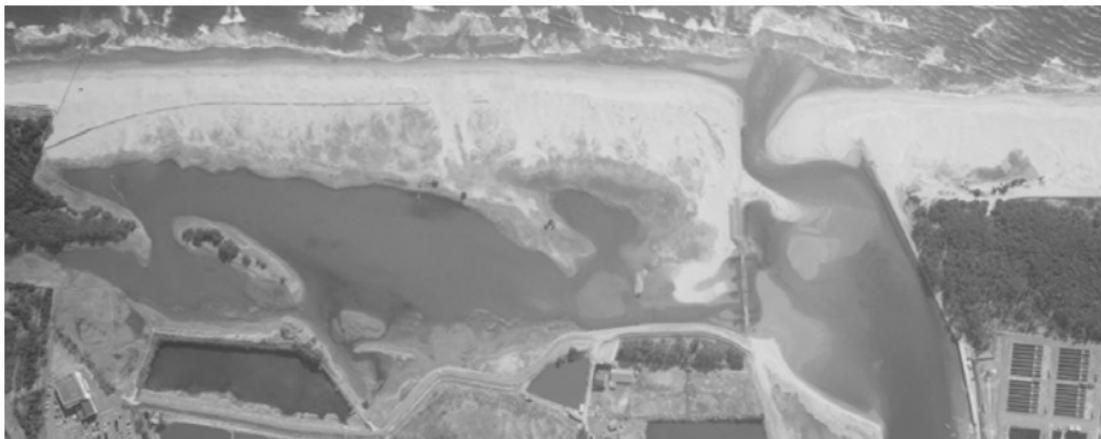
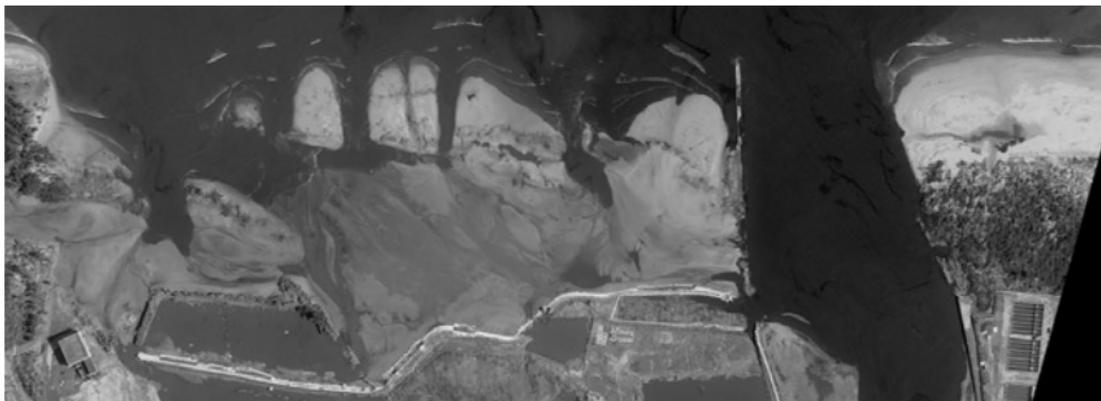
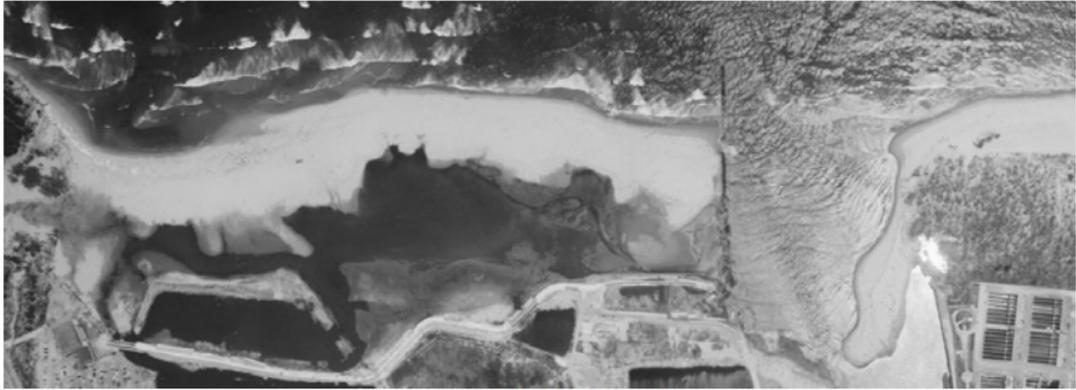
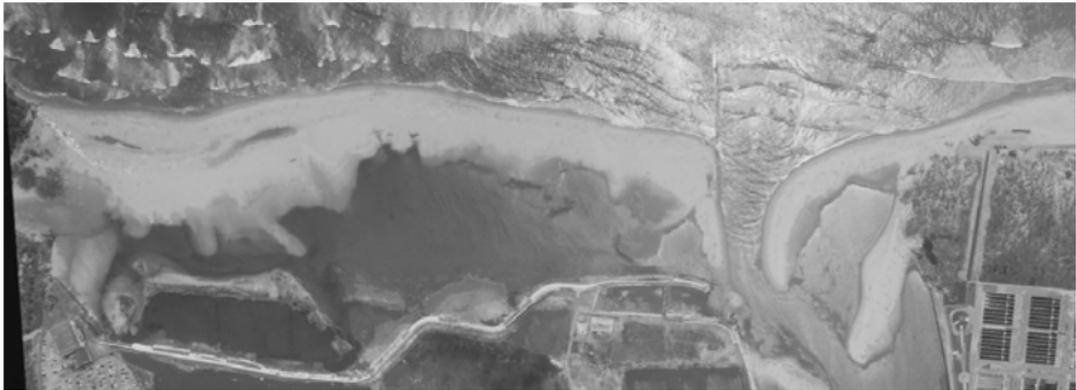
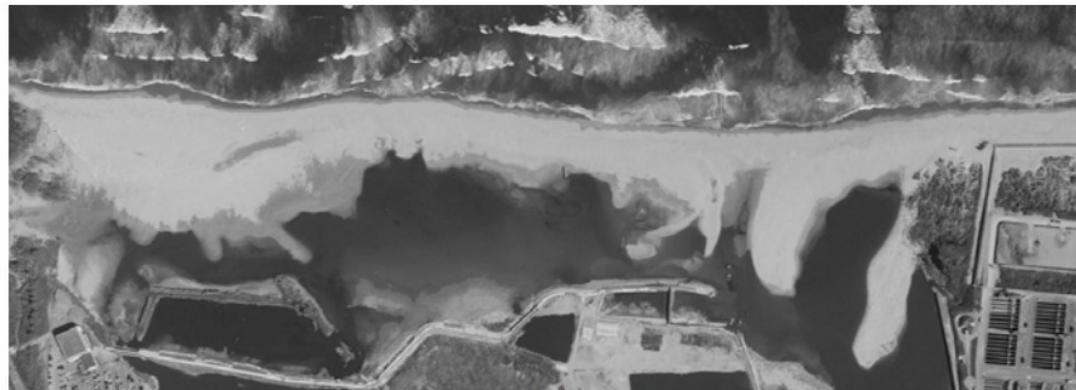
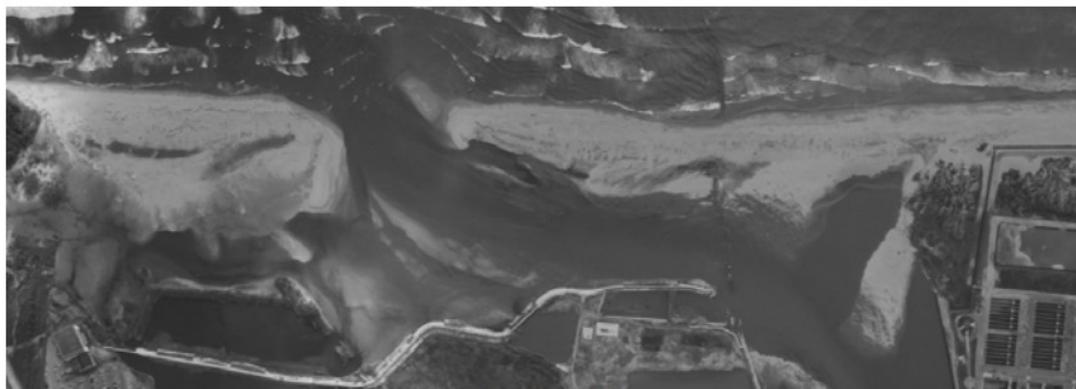
図 2-2-1(2) 蒲生干潟の地形変化 田中・三戸部・VO Cong Hoang(2014)

・2011年6月には津波で分断された砂州が自然につながり、連続した砂州へと回復したことが確認されている。一方で、七北田川河口の右岸側の砂州は津波前よりも押し込まれる形で再生され、2011年7月にはその海側に新たな河口砂州が形成された。

・2011年8月に七北田川河口が閉塞し、9月の台風15号による出水で海側砂州が決壊し、**潟湖の北東側**に新河口が形成された。その後2012年春に旧河口部が**人工的に**開削され、破断した砂州は漂砂の堆積で再生した。

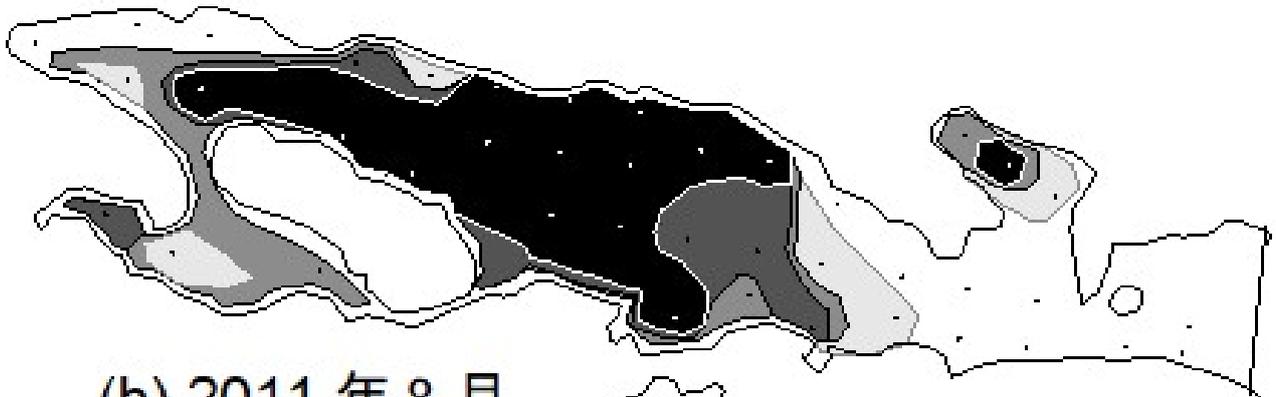
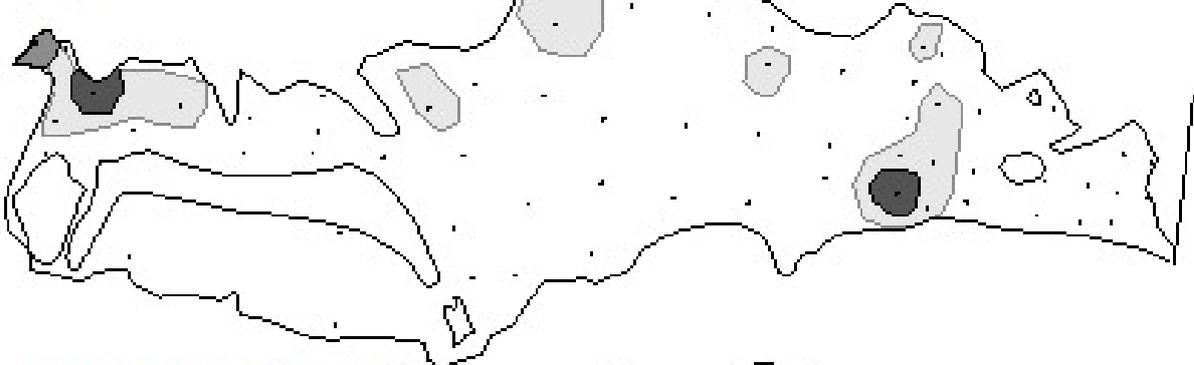
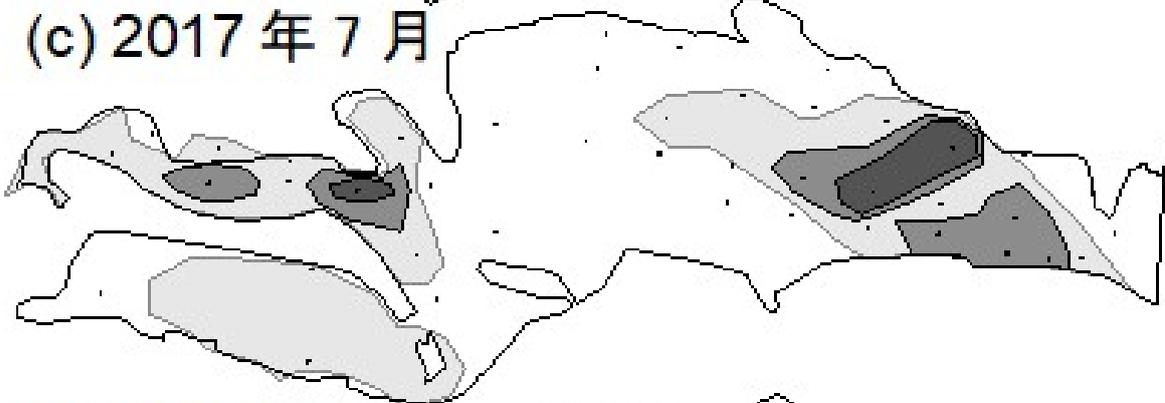
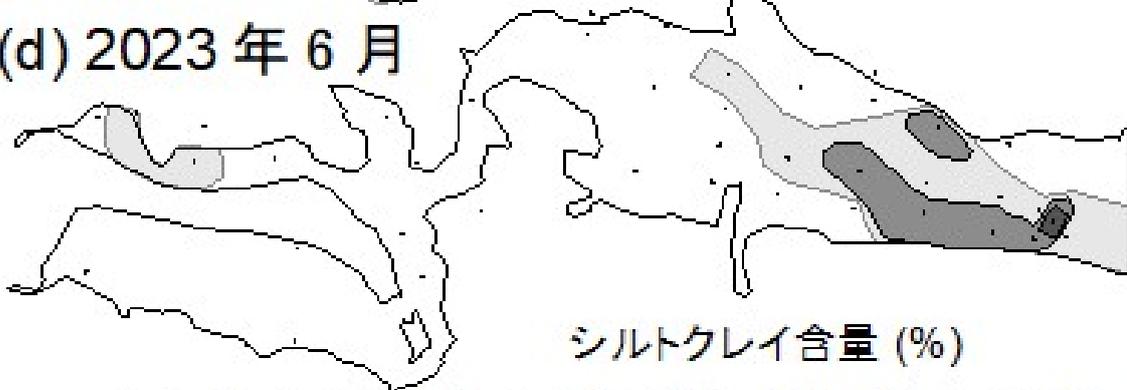
図 2-2-2(1) 底質のシルト・クレイ含量の空間分布 金谷・鈴木(2024)を改変

- ・震災前には潟奥部にシルト・クレイ含量 ( $\phi < 0.063 \text{ mm}$ ) 50%以上の軟泥が広く分布し、導流堤から 300m 範囲と潟最奥部の海側は砂泥底であり、潟平均でも 30.6% (1997 年) あったが、震災直後に全域が砂質化し、シルト・クレイ含量は 4.1%まで低下した(図 2-2-2(1),(2))。

- ・2017 年 7 月には潟入り口付近と最奥部でやや泥質の場所 (シルト・クレイ含量 10～50%) もみられたが、2023 年 6 月には泥底の分布域は縮小していた。
- ・全有機炭素 (TOC) 含量は、震災前 13.6mg/g だったものが、震災後は 2.6mg/g まで低下した。その後 2015 年～2017 年に増加し 5.7mg/g～6.7mg/g になったが、2018 年～2019 年には再び 3.6mg/g まで低下した。

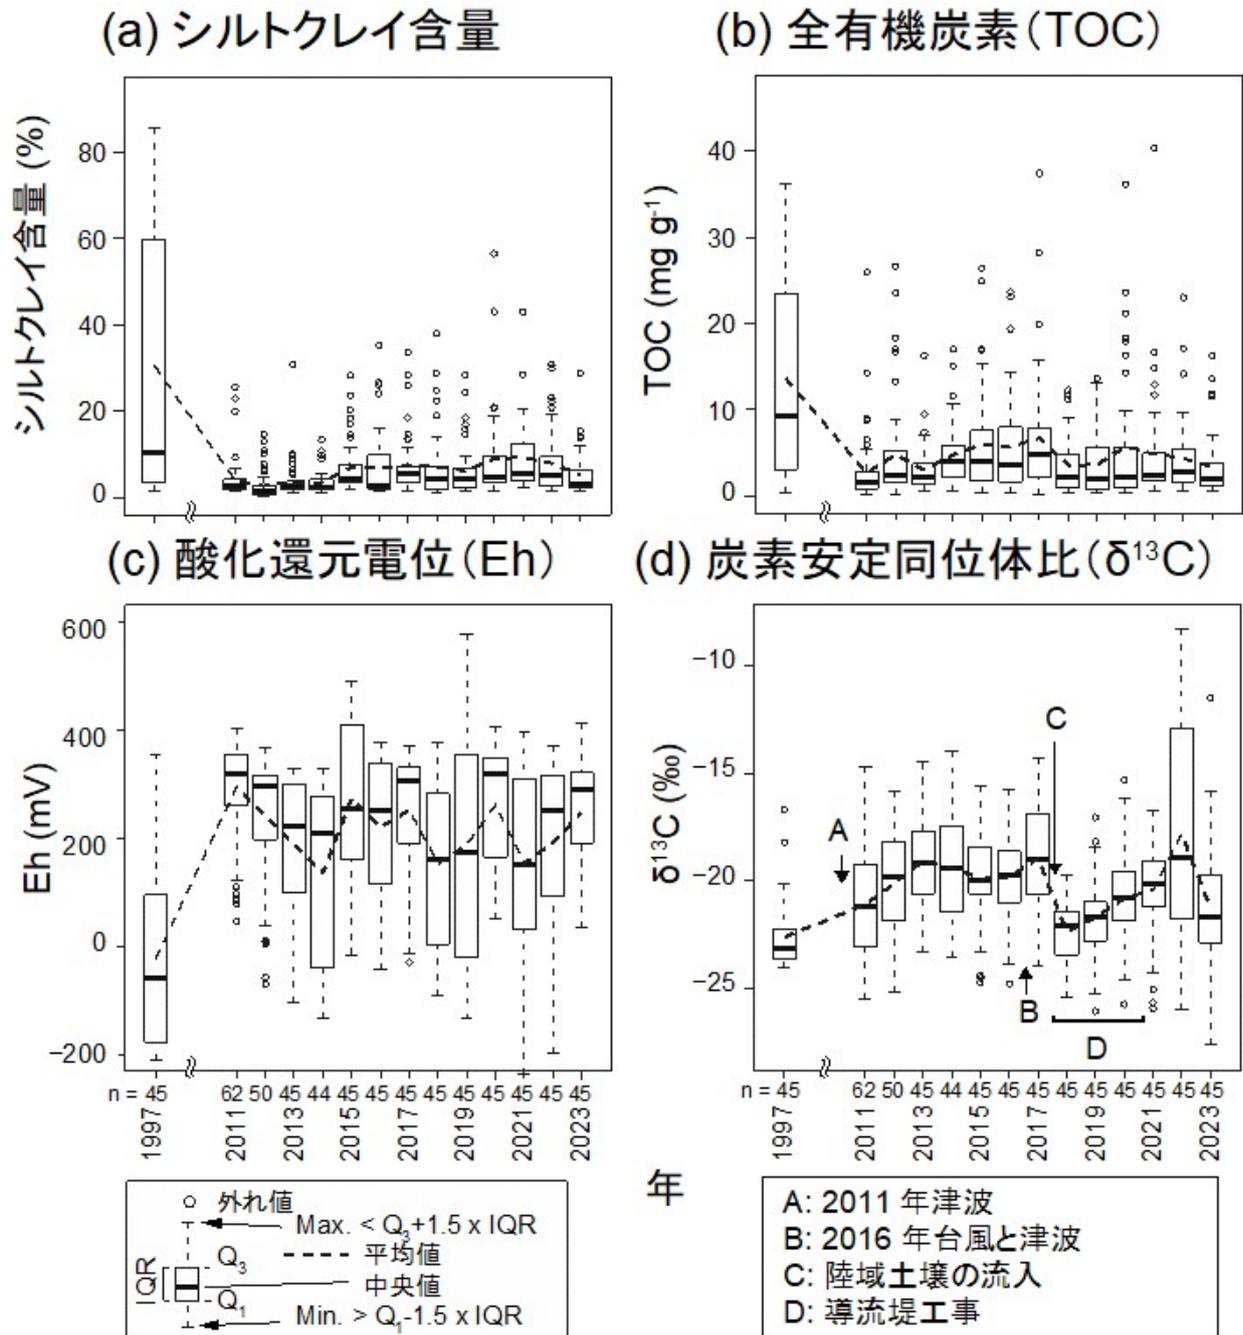
図 2-2-2(2) シルト・クレイ含量、全有機炭素 (TOC) 含量、酸化還元電位 (Eh) 及び炭素安定同位体比 ( $\delta^{13}\text{C}$ ) の経年変化 金谷・鈴木 (2024) を改変

- ・その後 2011 年 9 月の台風到来後の 2012 年～2014 年はシルト・クレイ含量がさらに低下し、2.7%～3.7%となった。
- ・2015 年頃からやや泥質の場所が潟入り口付近と最奥部に出現、泥質化と有機物量の増加が徐々に進行したが、2016 年 8 月の台風や同年 11 月の福島県沖地震津波によって、再び砂の流入が生じ、潟奥部の広範囲で堆積が認められた。

- ・酸化還元電位 (Eh) は潟平均で震災前-24mV であったが震災後に 296mV に上昇した。その後 2014 年まで低下したが再び上昇に転じ、2023 年まで 153～274mV の範囲で推移した。
- ・炭素安定同位体 ( $\delta^{13}\text{C}$ ) は、有機物の起源を推定する指標となるが、一般に、河川・陸域起源のデトリタスやヨシ枯死体は-25‰より低く、海由来の懸濁物 (植物プランクトン; 浮遊珪藻を主体とすることが多い) は-20‰、干潟表面に生育する底生微細藻類 (底生珪藻を主体とすることが多い) は-15‰付近の値を示すことが多い。

- ・蒲生干潟の  $\delta^{13}\text{C}$  の潟平均値は震災前の 1997 年には-22.6‰だったが、震災後-21.1‰まで上昇し、2017 年までには-20.1～-18.9‰まで上昇した。その後河川堤防工事が始まった後の 2018 年に-23.3‰まで低下したが、その後 2022 年まで再び上昇した。

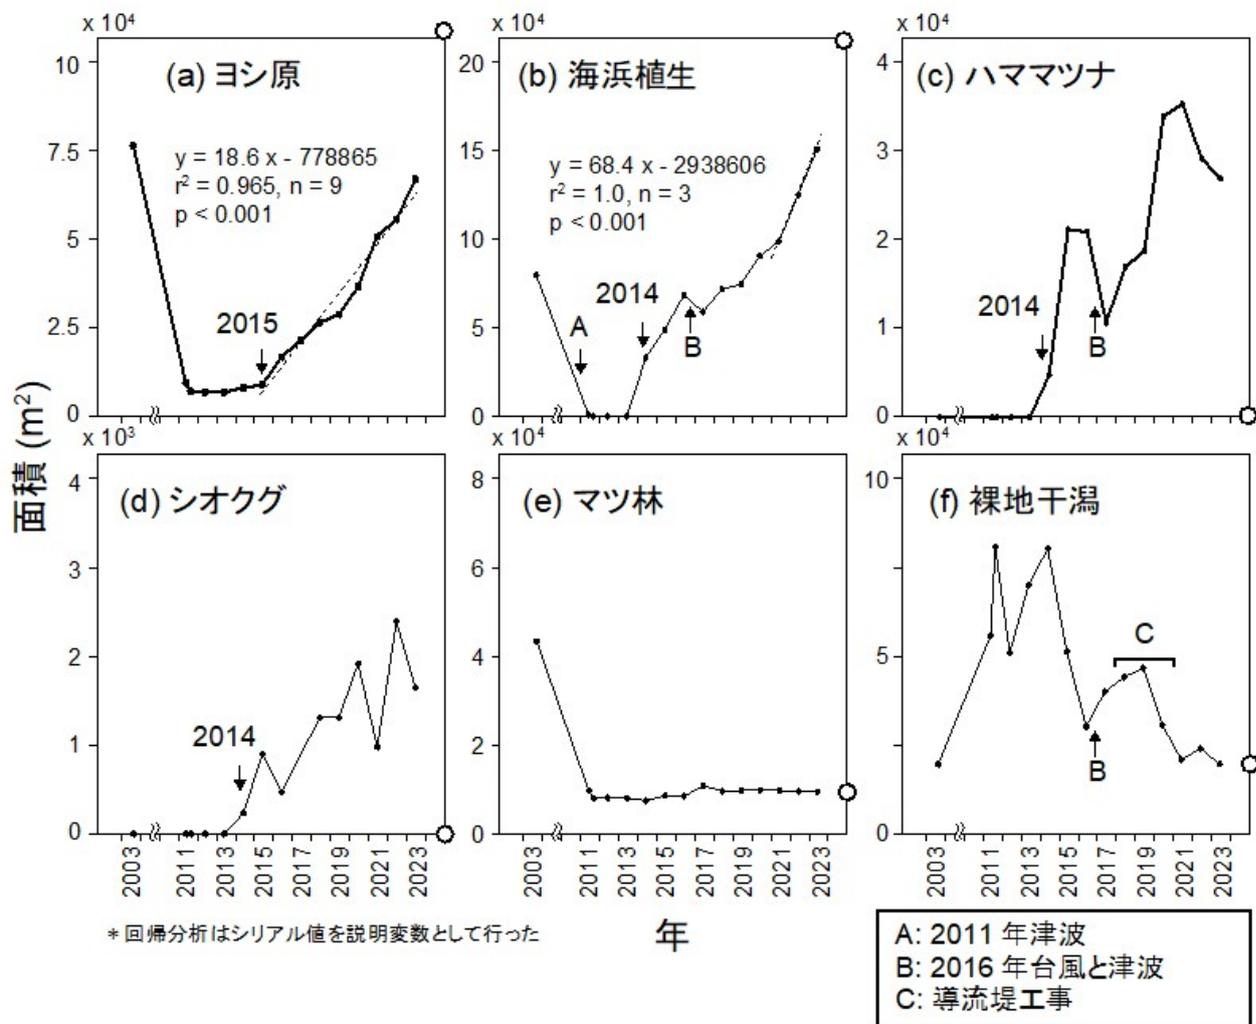
図 2-2-4(1) 2003 年および 2011 年から 2023 年の植生帯と干潟の面積  
 金谷・鈴木(2024)を改変

・東日本大震災による津波でヨシ原と海浜植生帯のほとんどが流失した(図2-2-4(1),(2))。

・その後は植生の回復が始まり、ヨシ原は特に潟湖北側を中心に2016年以降に急激に生育面積が増大し、2023年には震災前の88%まで回復した。

・海浜植生帯は、2023年までに砂州のほぼ全域に広がり生育面積が震災前の1.9倍に達した。

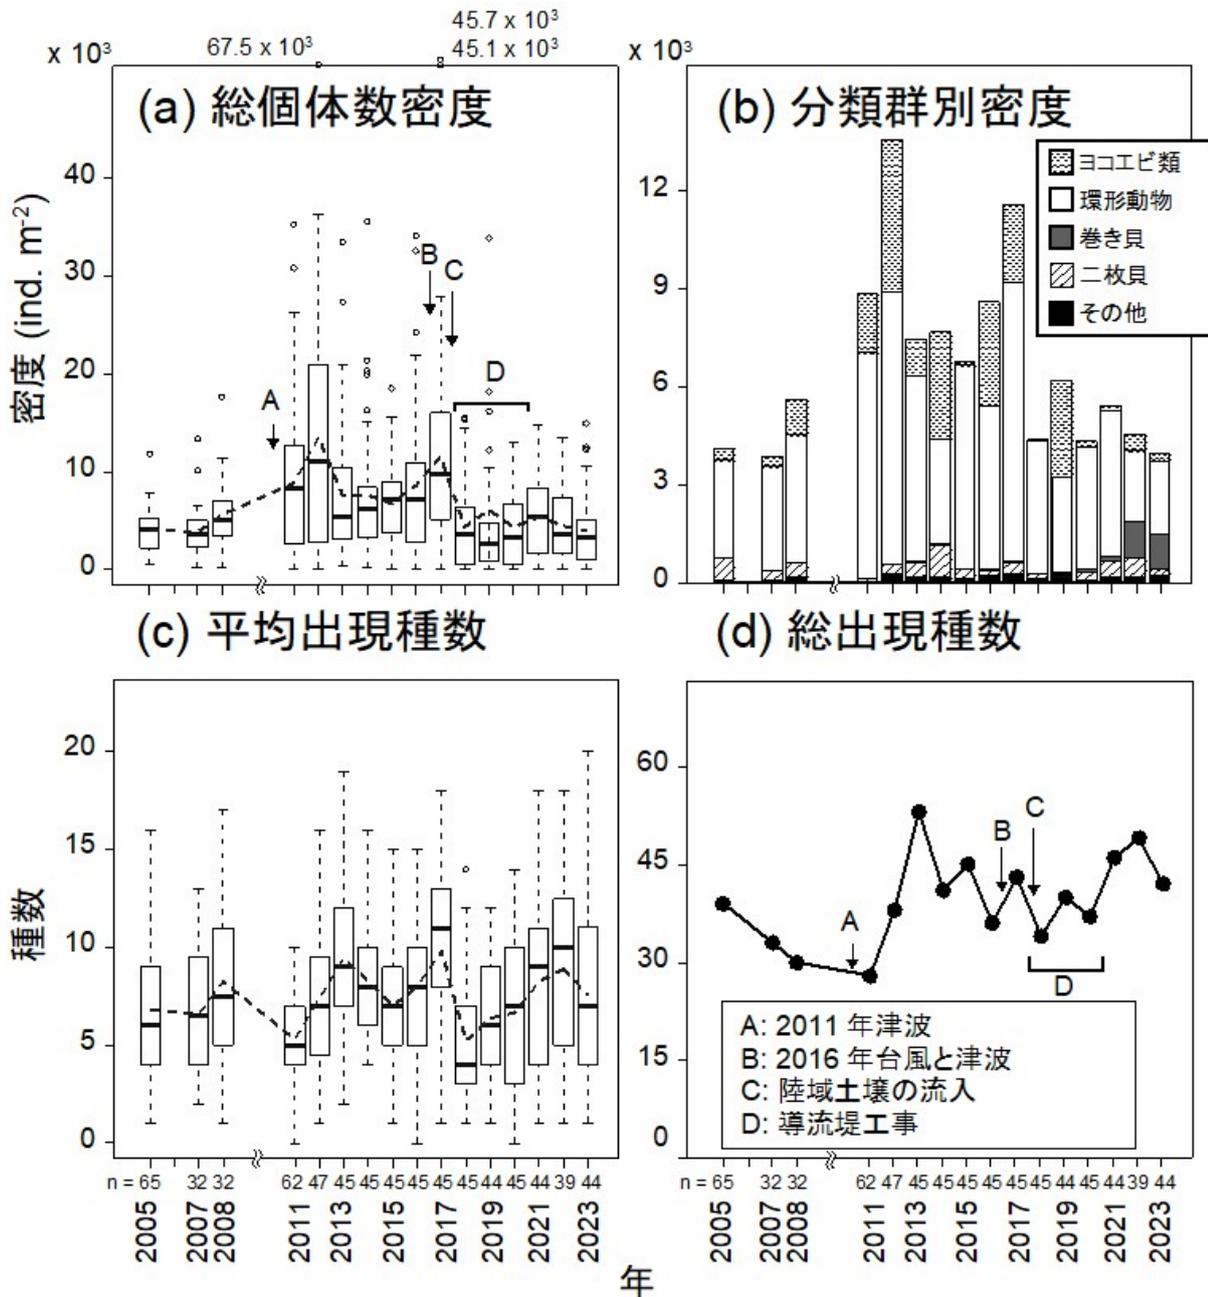
図 2-2-6 底生動物の総個体数密度(a)、分類群別の総個体数密度(b)、平均出現種数(c)、総出現種数(d)の経年変化 金谷・鈴木(2024)を改変

- ・底生動物については、震災後の津波による軟泥流失と漂砂堆積による底質の改善や小型環形動物（ゴカイの仲間）やヨコエビ類の迅速な個体群回復等の影響で震災前より増加した（図 2-2-6）。
- ・一方で出現種数は二枚貝やアナジャコ類のような大型で長寿命の底生動物種が津波により一時的に不在となり過去最小となった。

- ・その後河口閉塞による低塩分化により密度・種数は減少したが地形の復旧により速やかに増加し、2012年には密度が過去最高となった。
- ・その後はやや低下したものの、2016年には夏～秋の台風と津波により砂の流入が進んだためか、特に潟奥部の地点を中心に再び密度が増加した。
- ・河川堤防・導流堤工事中の2018年以降は、砂が潟中央の滞筋に堆積したことや仙台湾周辺の地盤が隆起したことにより、水交換を妨げられたこと等により低下、工事後一時増えるも2023年まで漸減している。

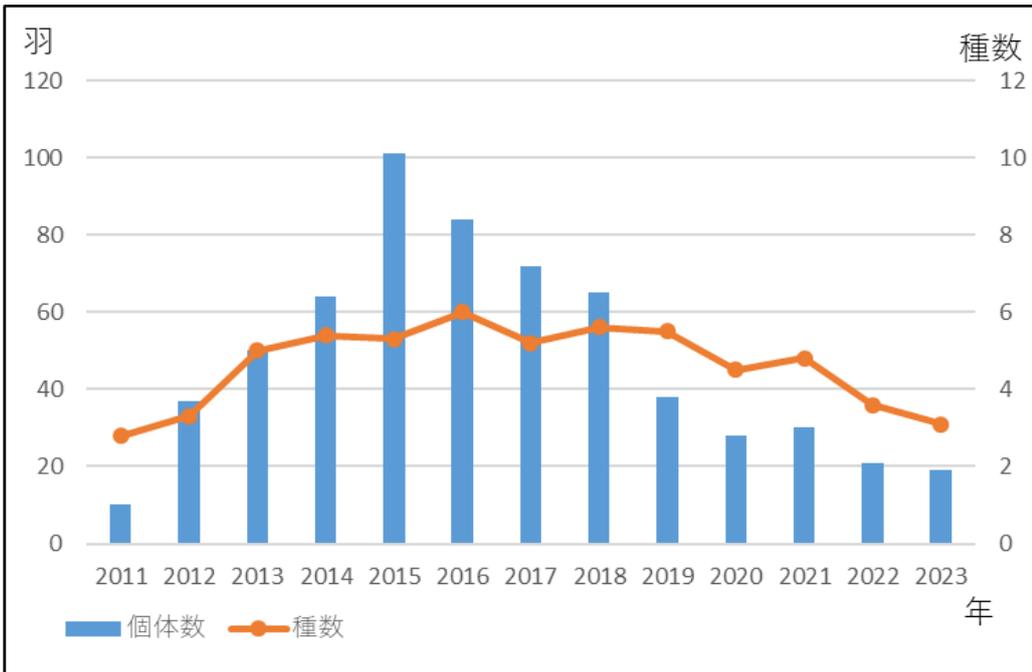
図 2-2-8(1) シギ・チドリ類の個体数・種数の変化 蒲生を守る会 (2024)

・シギ・チドリ類は2011年に震災の影響により、複雑だった地形が平坦になるとともに、砂の堆積による泥地の減少や植生の消失等により、食物となる底生動物の減少等の要因によって、震災前と比べ種数では2割、個体数では7割飛来数が減少した（図2-2-8(1)）。

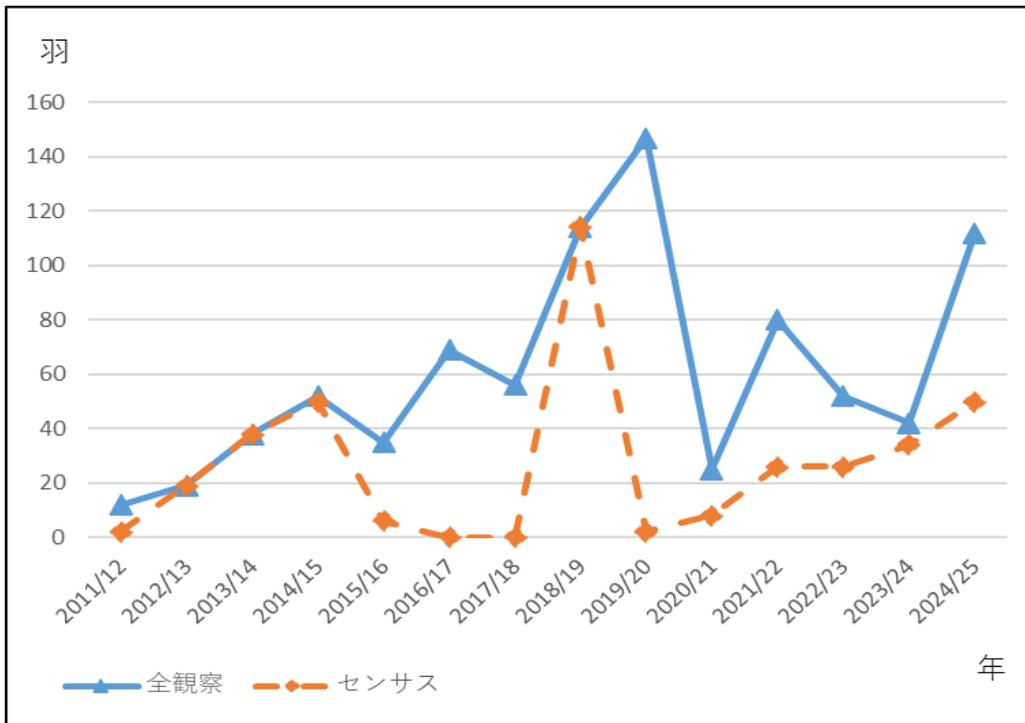
図 2-2-8(2) コクガン最大羽数の経年変化 蒲生を守る会 (2024)

・コクガンは震災前には10羽以下がたまに見られる程度だったが、2011年の震災を境に増加傾向となっている（図2-2-8(2)）。震災で東北沿岸部が大きく変貌し、各地で行われている復旧工事によりコクガンの利用できる場所が激減したため、蒲生海岸が貴重な避難場所となったと推察される。
