## 第36回評価委員会

村田町竹の内地区産業廃棄物最終処分場

生活環境影響調査報告書

概 要 版

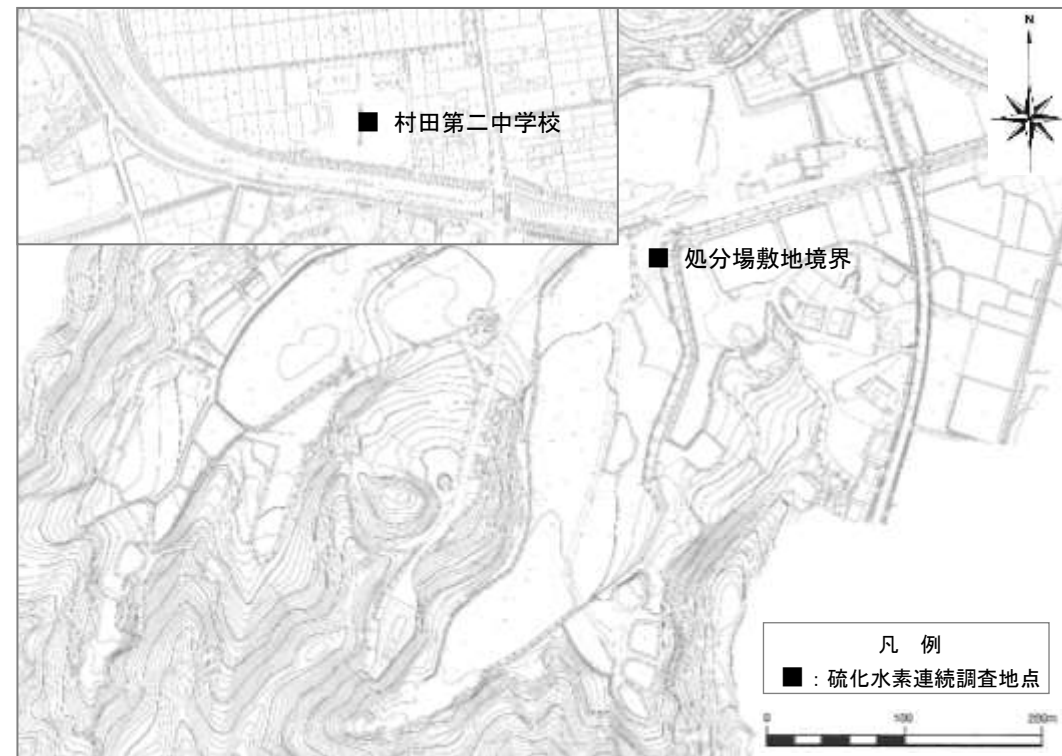
図 2-14 硫化水素連続調査地点図

硫化水素による生活環境保全上の支障の有無を把握するため、処分場の敷地境界1地点と村田第二中学校1地点の合計2地点において、調査期間中30秒毎に24時間連続で硫化水素を測定することとしている。

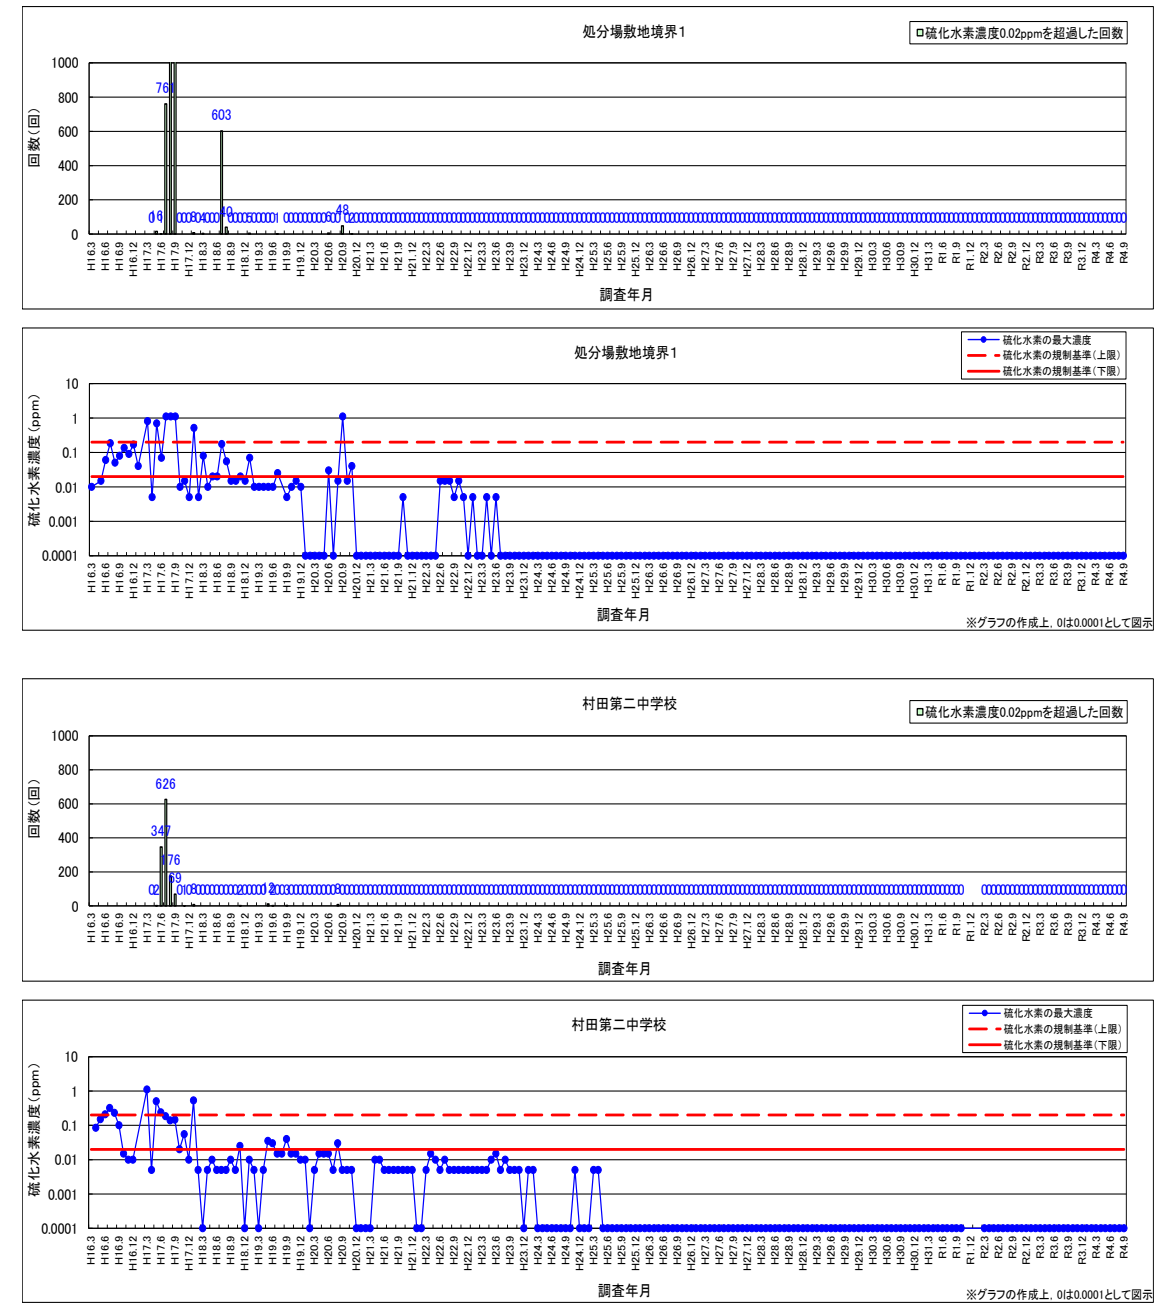
図 2-15 硫化水素連続調査結果図

- 両地点の全ての観測において、硫化水素の値は定量下限値\* (0.005ppm) を下回った。
- 平成20年12月以降から現在までの全ての観測で、基準濃度とした0.02ppmを超えるような濃度は測定されておらず、目標値を満たす状況が継続している。
