土砂災害警戒区域等の指定の告示に係る図書(その1)

| 箇所番号 | N105K0121 |
| 箇所名 | 黒松2 |
| 所在地 | 仙台市泉区黒松2丁目 |

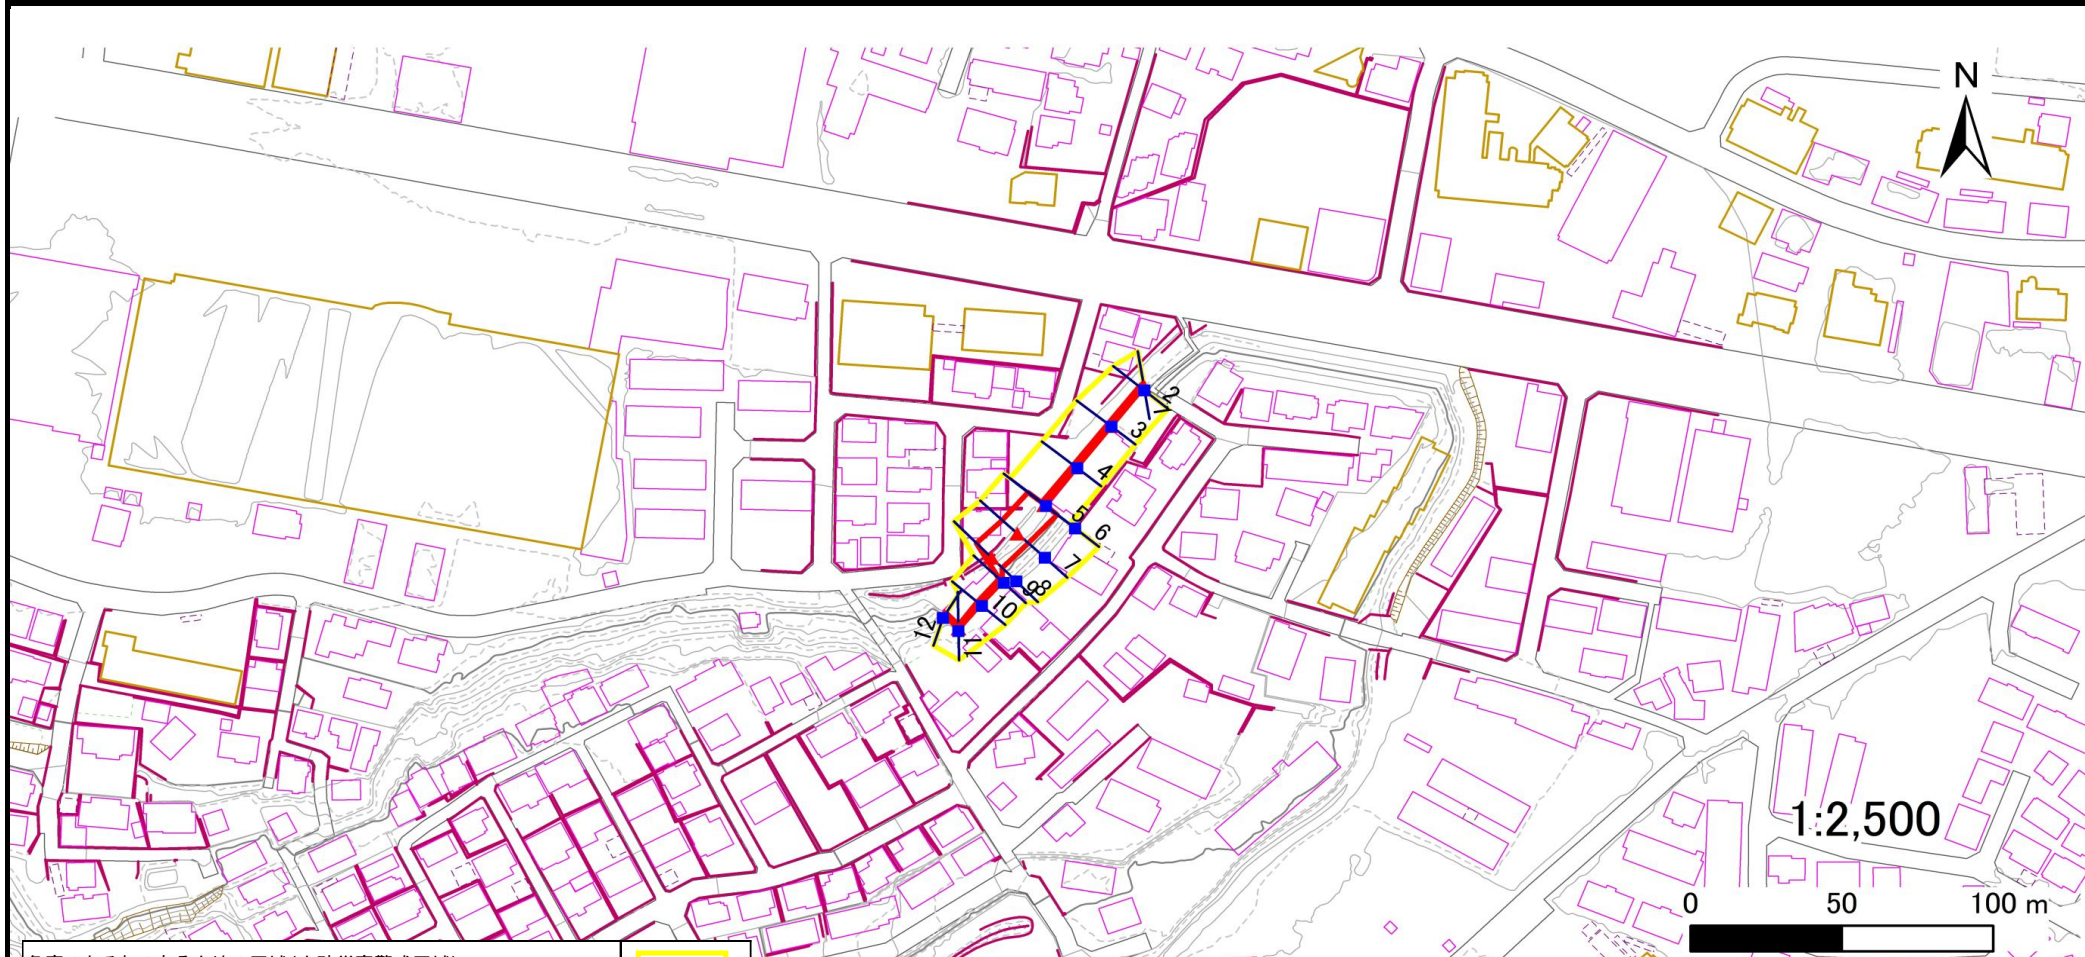
| 急傾斜地の位置 | 箇所番号 | N105K0142 | 箇所名 | 上谷刈12 | 所在地 | 仙台市泉区上谷刈5丁目、上谷刈4丁目 |

| 著しい危険のおそれのある土地の区域(土砂災害特別警戒区域) | 土石等の(移動)高さが1m以下の場合 土石等の移動による力が100kN/m ² を超える区域 | |
| | 土石等の堆積の高さが3mを超える区域 | |
