第5章  
土壤汚染

# 土壤汚染

## 1 土壤汚染対策

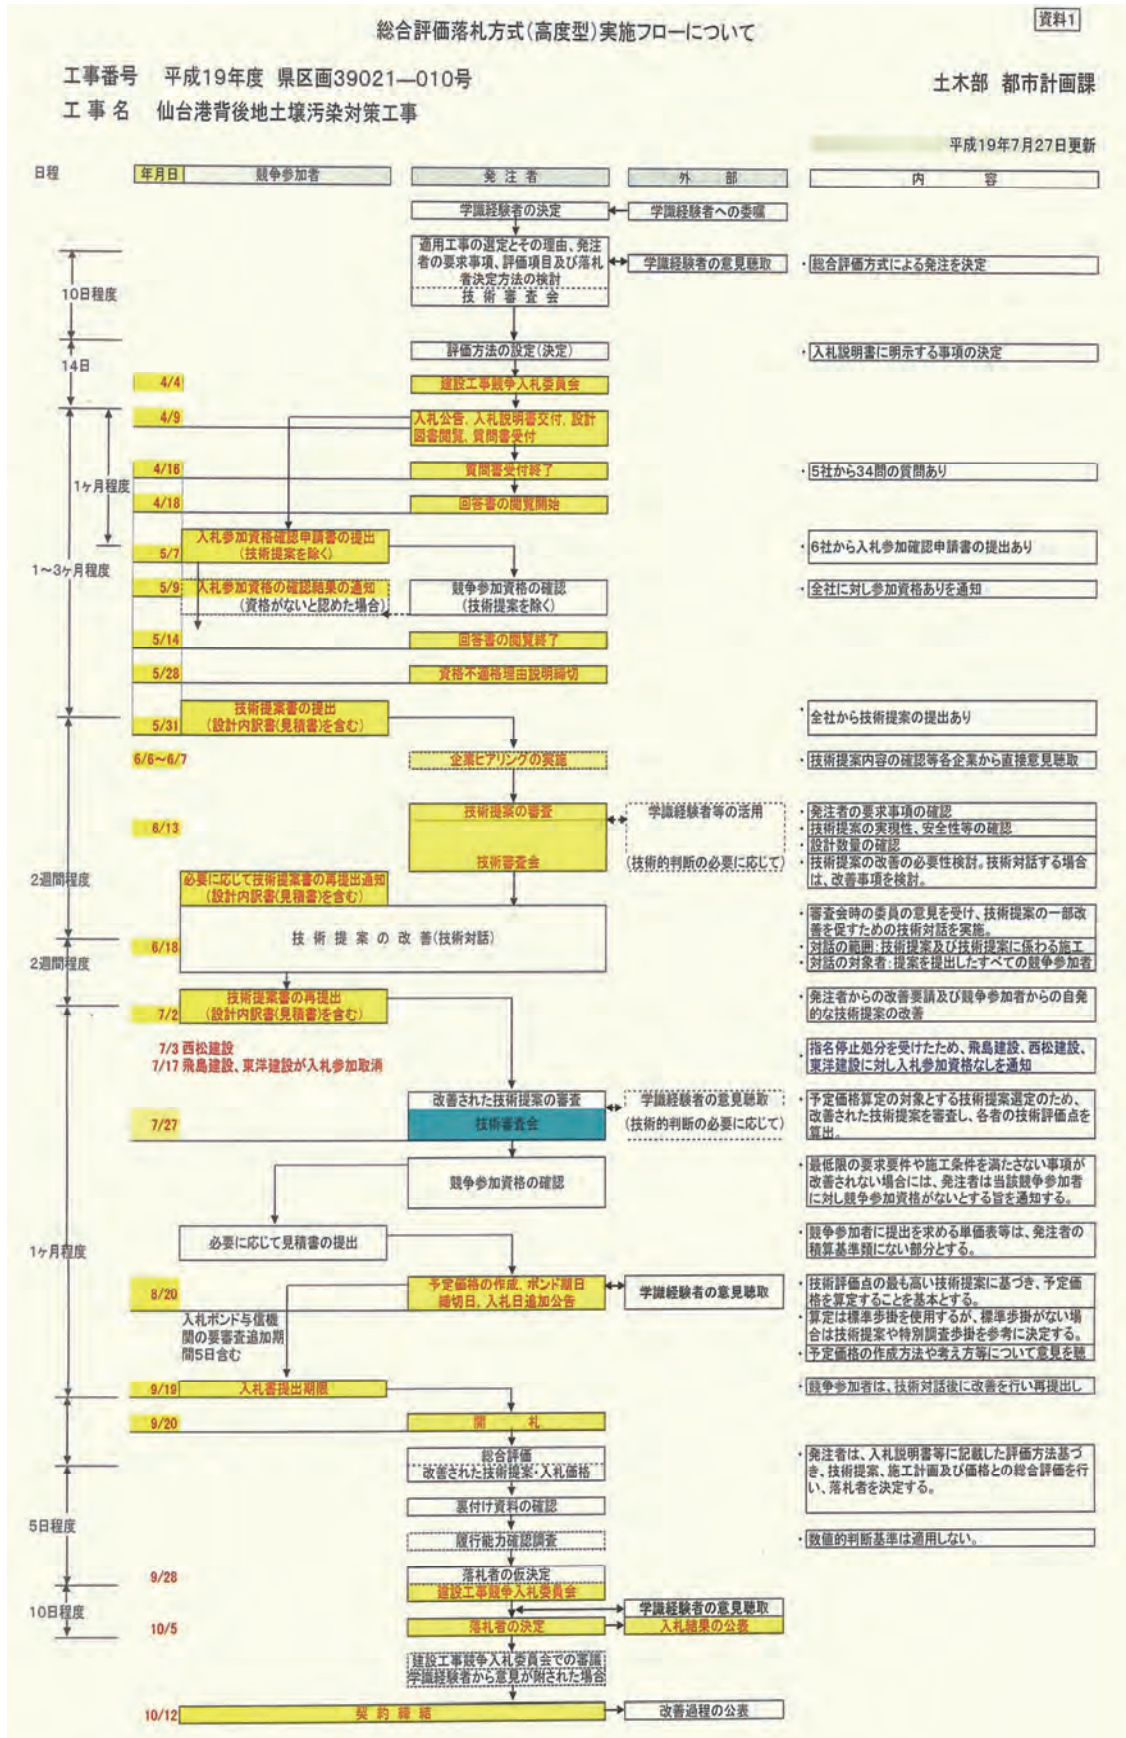
入札公告から契約までの手続は以下のとおりである。
