# 宮城県屋外広告物 安全点検ガイドライン

宮城県土木部都市計画課

令和6年8月

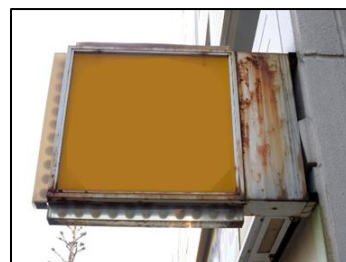
ブラケットカバーにさびが進行した状態

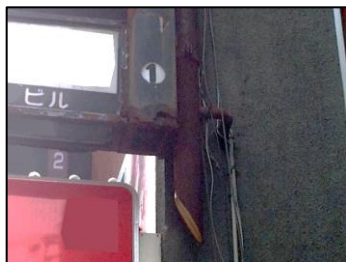
支持部が腐食した状態

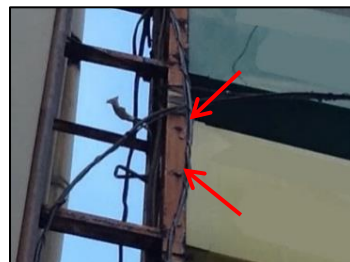
ボルトのゆるみや欠落した状態

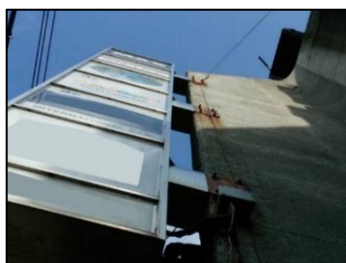
壁面に取付部の汚ダレが見られる状態

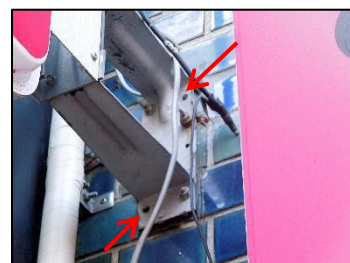
所定の場所にアンカーボルトがない状態

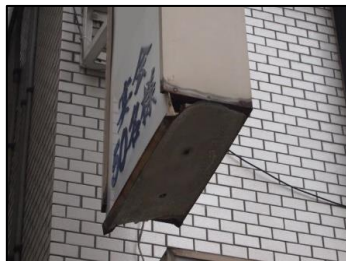
- アクリル板等の表示面板の変形（たわみ）は、熱や吸水による膨張・収縮によって起こり、留め具が外れたり、押し広げられた側板が破損・落下する要因となります。
- アクリル板等の表示面板の劣化は、紫外線等によって起こり、表示面板の破損の要因となります。

表示面板が外れかかり、押された表示面板押さえが変形した状態

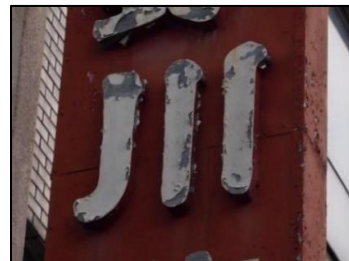
表示面の塗装が剥離、箱文字の落下も懸念される状態

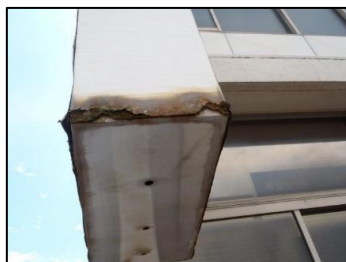
側板の腐食が進行した状態

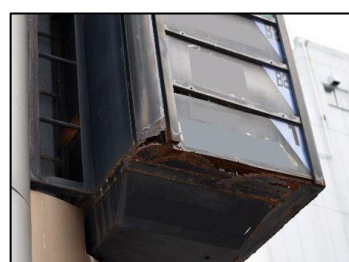
側板底面が腐食、破損した状態

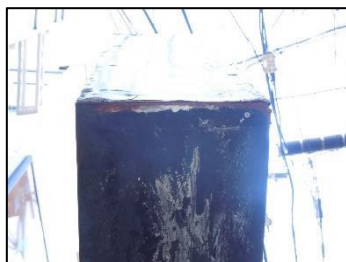
側板底面にさびが発生した状態

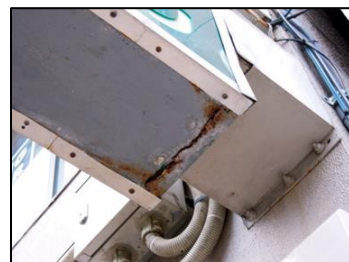
側板底面が破損した状態

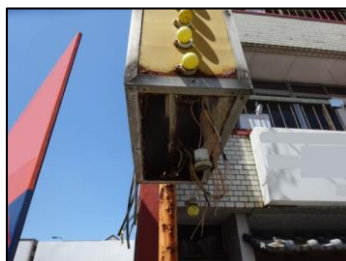
側板底面が欠損した状態

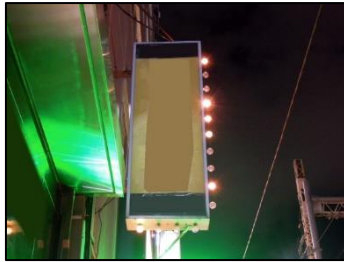
- 照明装置の取付部や周辺機器の破損、変形、さび、劣化は、熱や浸入した水、ほこりの付着、小動物の接触等によって配線不良や漏電が起こり、照明の不点灯の要因となる。ひいては火災や感電等の事故の要因となります。

ランプ球の一部が不点灯の状態

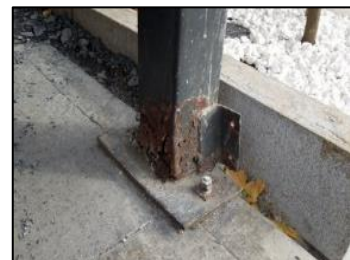
- 支柱根元内部の腐食は、結露水や隙間から浸入した水の滞水等によって起こり、支柱根元付近からの転倒の要因となります。支柱根元外側の腐食は、犬の尿や融雪剤等によって促進されることがあります。
- 支柱と基礎部分・根巻きに生じた隙間、支柱のぐらつきは、振動や雨水の滞水等の影響によって起こり、基礎コンクリートにひびや剥離が発生してコンクリート内部で腐食が進行し、支柱根元付近からの転倒の要因となります。

支柱根元の腐食が進行した状態

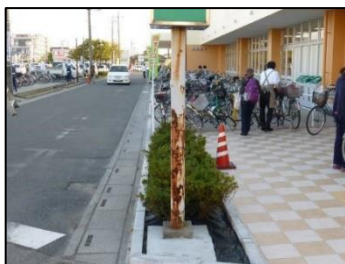
支柱の腐食が進行した状態

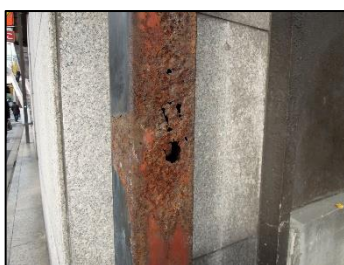
支柱の腐食が進行した状態

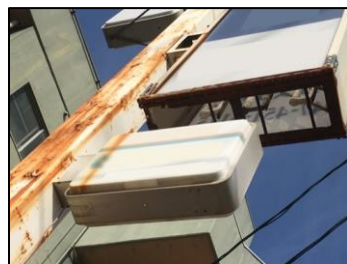
支柱にさびが発生した状態

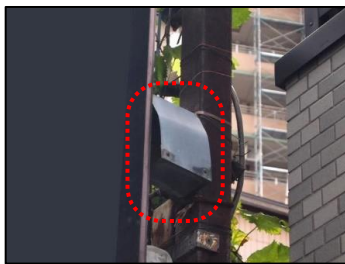
- ブラケットや支柱・広告板接合部の腐食、ボルトの腐食・ゆるみ・脱落、溶接部の破断は、部材同士の隙間に浸入した水の滞水や塗装の劣化、振動、衝撃等によって起こり、広告板落下の要因となります。
- ブラケットの変形は、荷重、振動、衝撃等によって起こり、広告板落下の要因となります。
- ブラケットカバーの変形や外れは、振動によるビスのゆるみ・脱落、衝撃等によって起こり、ブラケットカバー内部に水が浸入しやすい状態になります。ブラケットカバーは、水抜き孔を設けていない場合が多く、結露水や隙間から浸入した水の滞水等によって腐食が起こりやすく、ブラケットやアンカーボルトの腐食の要因ともなります。

ブラケットカバーが外れかかった状態

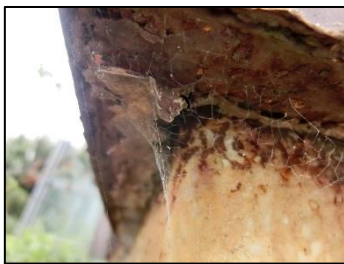
支柱・広告板接合部の腐食が進行した状態

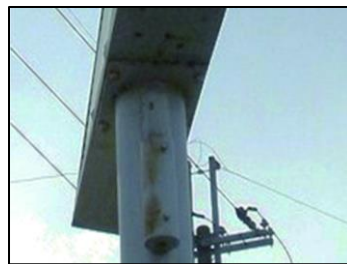
支柱・広告板接合部にさびが発生した状態

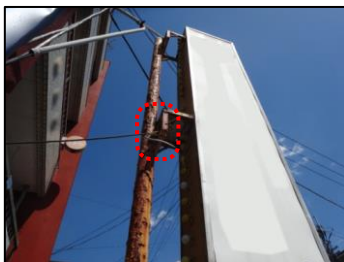
支柱・ブラケット接合部が腐食した状態

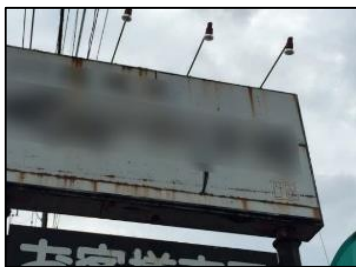
表示面の継ぎ目からさびが垂れた状態

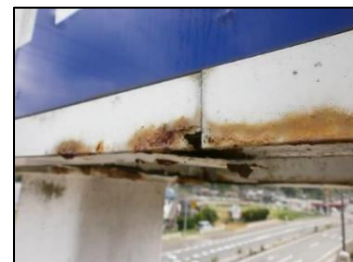
表示面板押さえのさびが進行した状態

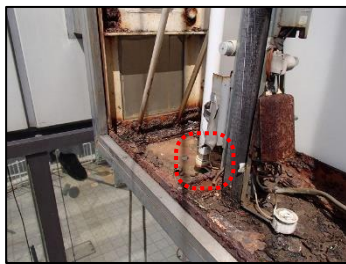
蛍光灯のホルダーが破損した状態

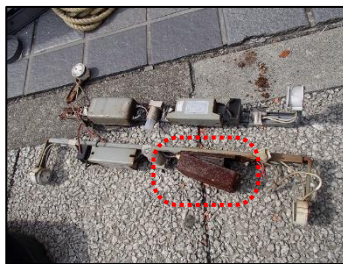
変圧器（トランス）のさびが進行した状態

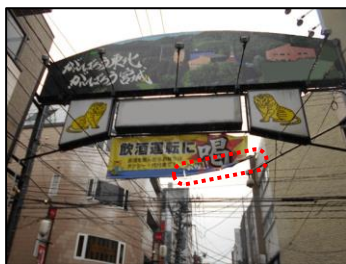
幕材を張る部材が破損した状態

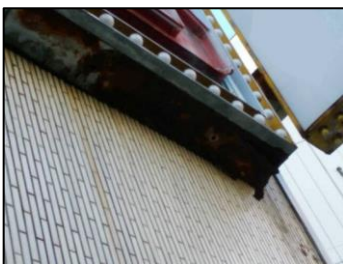
取付部の腐食が進行、汚ダレが見られる状態

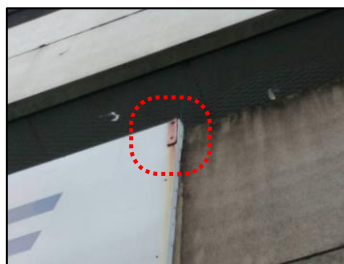
金具が劣化した状態

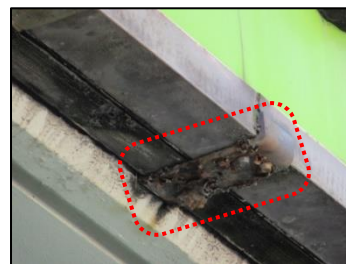
金具が劣化した状態

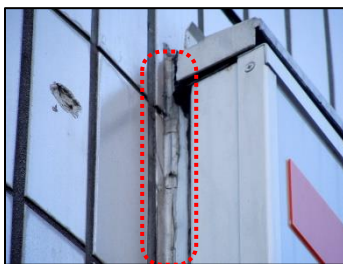
広告板と壁面との隙間のコーキングが劣化した状態

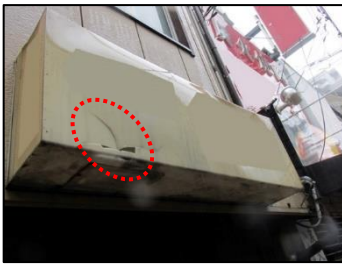
表示面板が破損（ひび割れ）した状態

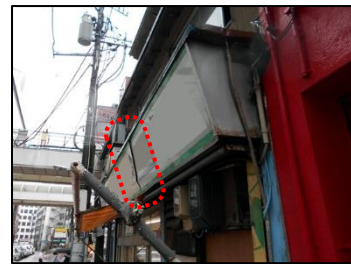
表示面板が外れかかり、継ぎ目に隙間が生じた状態

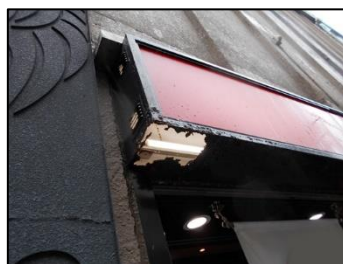
側板底面の腐食が進行した状態

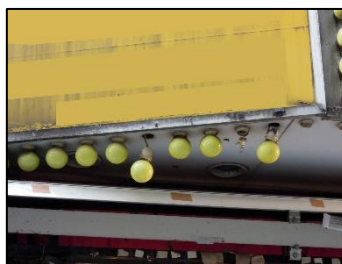
ソケットが垂れ下がった状態
