# 土砂災害警戒区域等の指定の告示に係る図書(その1)

告示番号	宮城県告示第357号
告示年月日	平成30年3月30日

自然現象の種類	急傾斜地の崩壊
箇所番号	Ⅱ-自-2429
箇所名	寄木の3
所在地	本吉郡南三陸町歌津字寄木
調査機関	宮城県気仙沼土木事務所

危害のおそれのある土地、著しい危害のおそれのある土地の設定図

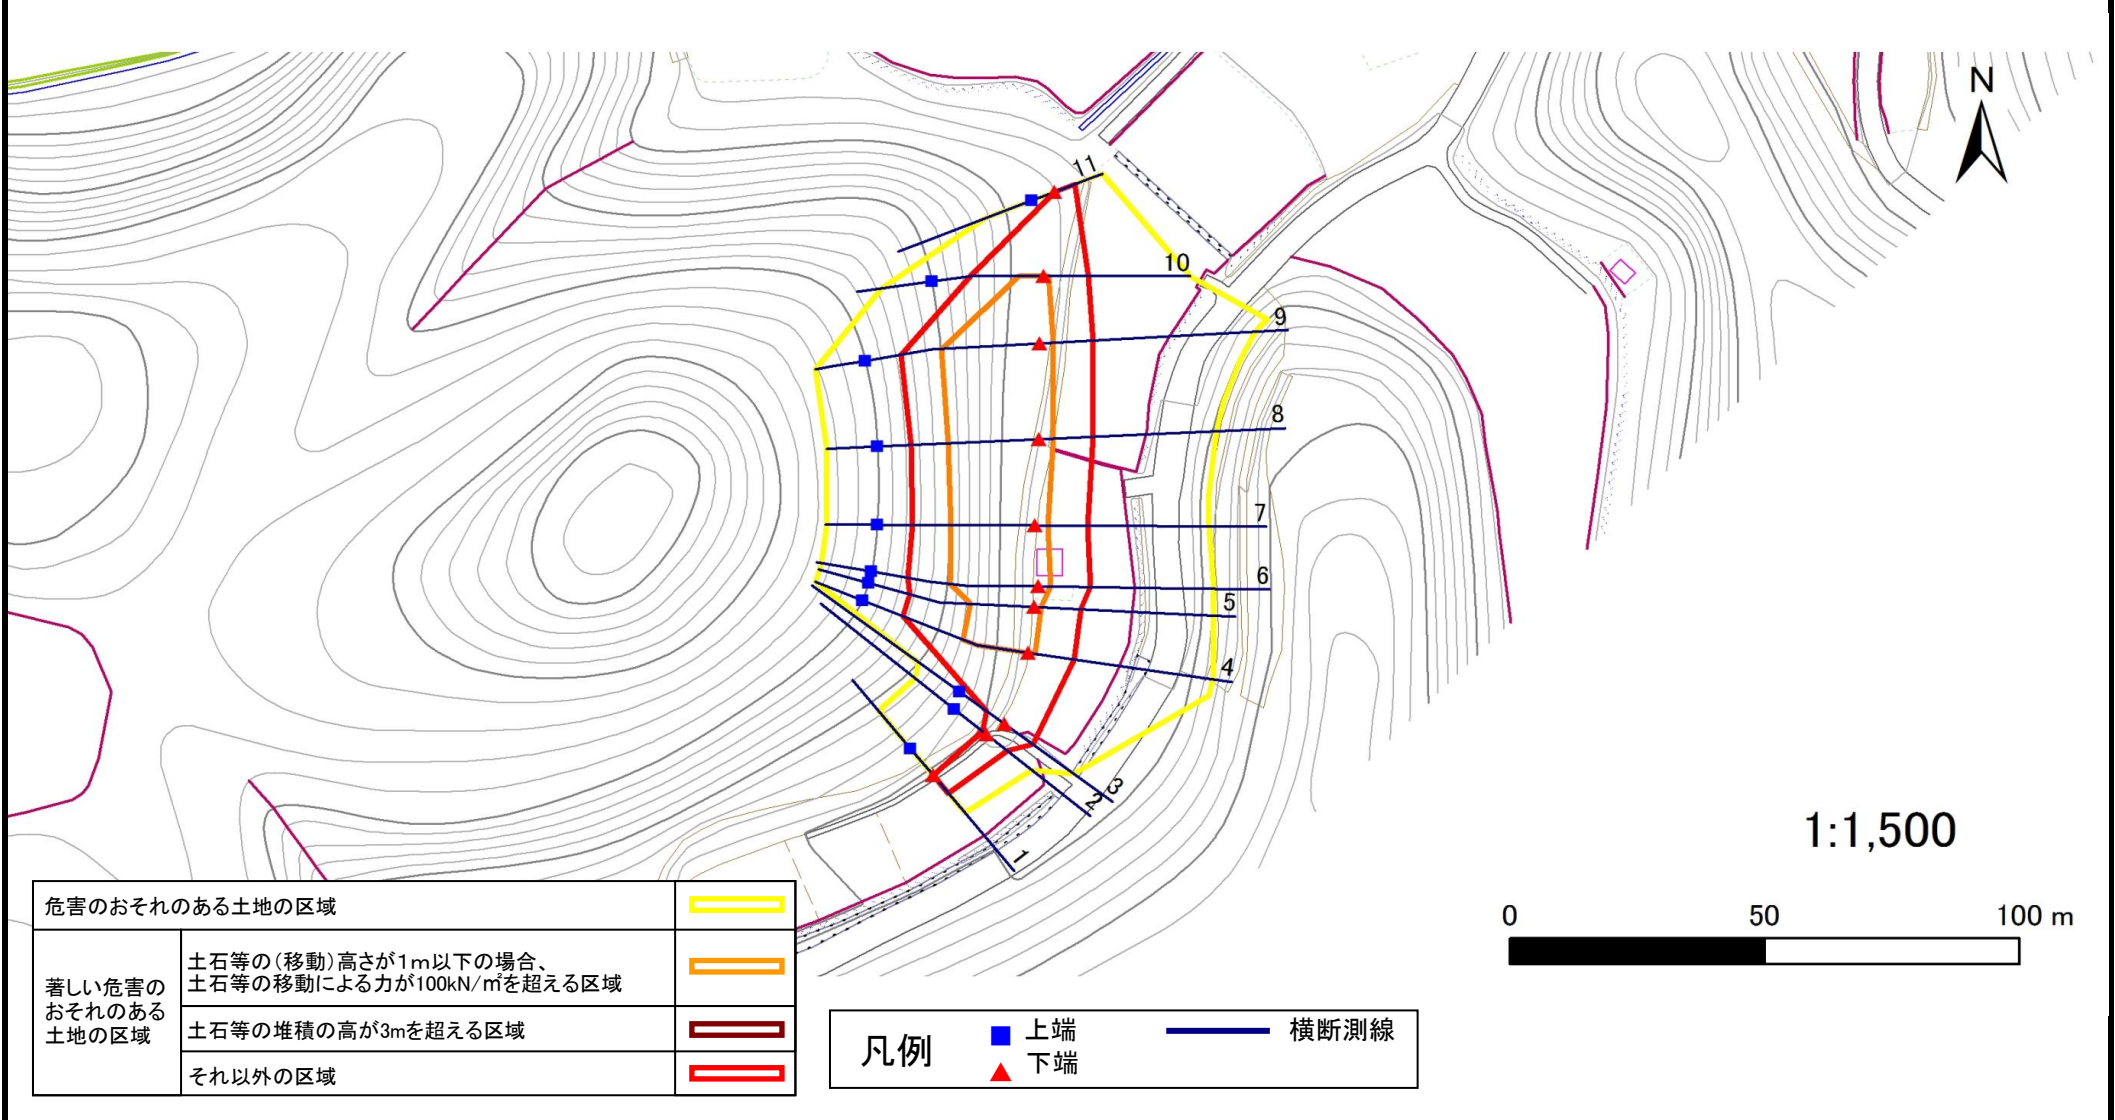
危害のおそれのある土地の区域		
著しい危害のおそれのある土地の区域	土石等の(移動)高さが1m以下の場合、 土石等の移動による力が100kN/m <sup>2</sup> を超える区域	
	土石等の堆積の高が3mを超える区域	
それ以外の区域
