2) 水路の老朽化部分の補修

■水路の老朽化部分の補修

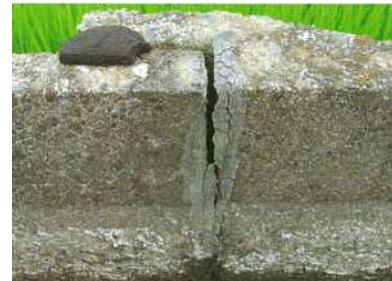
目地の劣化

目地が劣化している場合は、既設目地を取り除き、新たな目地材を詰める等の対策を行います。目地材は以下の表に例示するものが考えられます。それぞれの特徴を踏まえつつ、必要に応じて施設管理者等に相談するなどして材料を選定します。

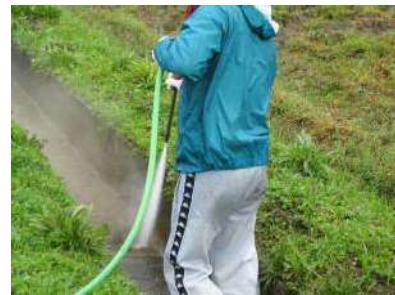
高圧洗浄機による
水路内の清掃

目地の隙間にある既設モルタル、ごみ、土等をタガネやハンマーなどで取り除くとともに、ワイヤーブラシなどを使用してきれいに清掃します。高圧洗浄機を用いて、水路内を水圧で清掃するとより効果的です。

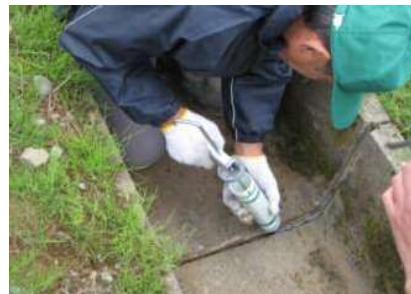
シーリング材充填

シーリング材はコーティングガン等を使用して充填した後、ヘラ等で均一に塗り伸ばして仕上げます。(必要に応じて充填前に目地部にプライマー(接着剤)を塗布しておきます。)

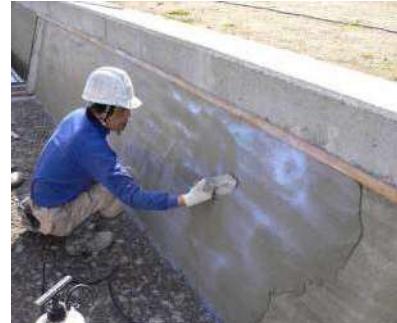
コーティング材塗布

当該部分に接着剤(プライマー)を十分に塗布した後に、コーティング材としてポリマ

一セメントを塗布します。塗布が厚くなる場合は、1回で塗ることができるポリマーセメントの厚さを守りながら、複数回に分けて塗布する必要があります。(1回で塗ることができるポリマーセメントの厚さは、製品毎の取り扱い説明に記載されています。)
