平成15年度宮城の発掘調査パネル展

宮城県教育庁文化財保護課

平成15年度調査のおもな遺跡

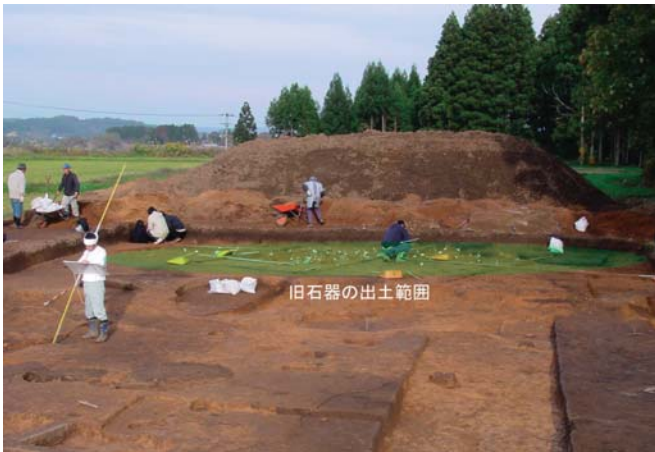
① 伊治城跡（築館町）

石器製作場の跡

国史跡の伊治城跡を調査した際に、2万年以上前の石器が約400点も集中して発見されました。その中には、石器を作るために打ち欠いた石片が接合するものや、石器を作った際に飛び散った小さな石くずなどが含まれており、この場所が石器を製作した跡だとわかりました。

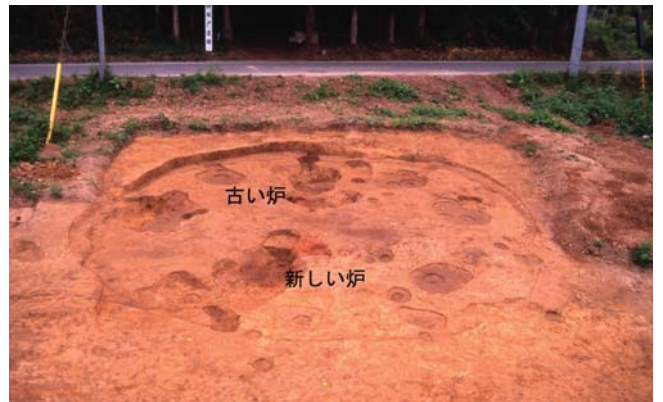
② 坂戸遺跡（迫町）

建て替えが見られる竪穴住居

伊豆沼南側の丘陵に立地する縄文時代中期～晩期（約4000～2500年）のムラの跡です。写真は縄文時代中期末の竪穴住居跡です。形は円形で、大きさは直径が約9mあります。住居のほぼ中央にダルマ形の炉があり、その先端に縄文土器を横倒し、または斜めに埋め込んでいます。炉は住居の建て替えの際に作り替えられています。

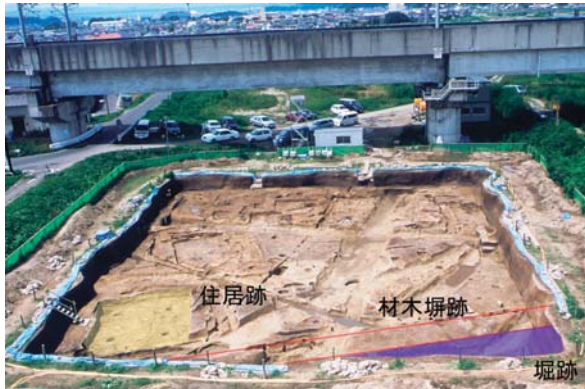
③ 鴻ノ巣遺跡 (仙台市)

堀と堀で囲まれたムラの跡

材木塀と幅5mの堀で囲まれた古墳時代中期(5世紀)のムラの跡が発見されました。竪穴住居は密集して作られており、多くの人々が住んでいたとみられます。住居跡やその周辺からは、地元の土器や石製の道具とともに続縄文土器や黒曜石製の皮なめし具など、北海道や東北地方北部の人々が使用した道具も出土しており、ムラはこうした地域と交流があったことがわかりました。

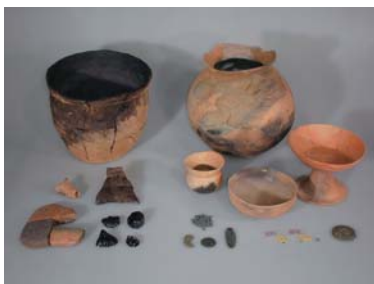
右：在地の土器・石製品
左：北海道系の土器・石器

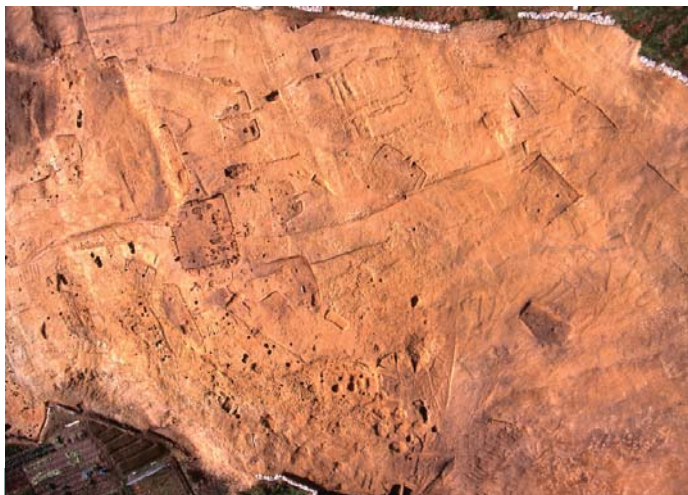
④ かどやま 角山遺跡 (桃生町)

大規模なムラの跡

三陸自動車道建設に伴う調査で、7世紀前半から10世紀頃の竪穴住居や掘立柱建物などが多数発見されました。これらは傾斜が急な丘陵にまで作られており、大規模なムラの跡だとわかりました。このうち7世紀前半の住居からは土師器が多数出土しています。その中には岩手県の水沢市から盛岡市にかけての土器と同じ特徴を持つものが含まれており、当時の交流を考える上で貴重な資料です。

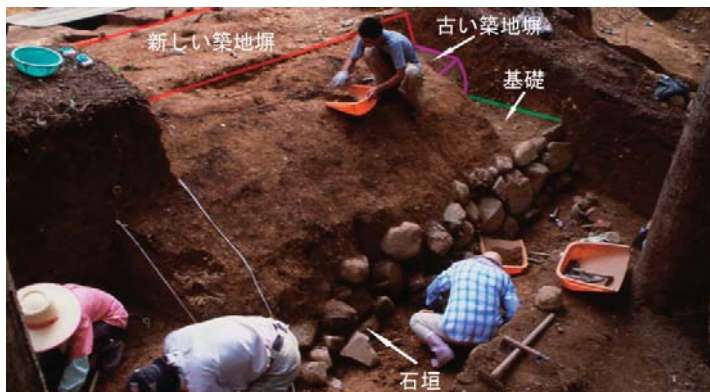
⑤ たがじょうあと 多賀城跡 (多賀城市)

築地塀調査の様子

多賀城跡の外側は、築地塀や材木塀によっていびつな四角形に囲まれていました。北辺の中央部分では、築地塀は幅4mの基礎の上に立っており、外側(北側)は土留めのための石垣が積まれています。石垣は人頭大の石が3～4段積み、高さは1mほどになります。塀の高さは本来3m前後あったと考えられます。基礎に石垣を用いた築地塀は、城柵(役所)で初めての発見となりました。

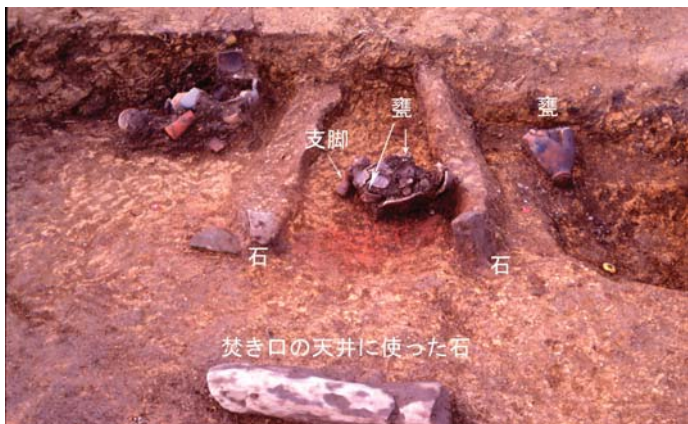
竪穴住居のカマド跡
カマド左側の土器は後で捨てられたもの

焚き口に門のように石を組み、それを芯にして粘土を貼り付けて作ったカマドを持つ住居が発見されました。

カマドの中からは調理用の壺やそれを支える支脚が出土しています。このようなカマドの作りは、隣町の河北町新田東遺跡でも確認されています。

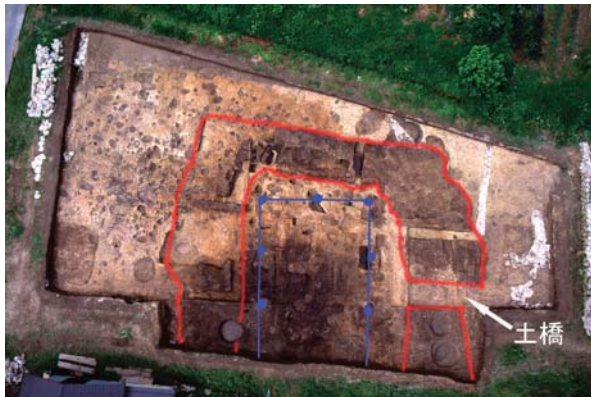
⑥ 新田柵跡（田尻町）

奈良・平安時代に大崎地方を治めた城柵跡で、役所の実務を行ったとみられる建物跡が発見されました。建物は整地を繰り返して3回も建て替えられ、2～4時期目は格式の高い四面廂付建物跡になっていることから中心的な建物とされます。周辺からは事務に使用した円面硯（円形の硯）や土器が出土し、100年以上この場が実務域だったことがわかりました。

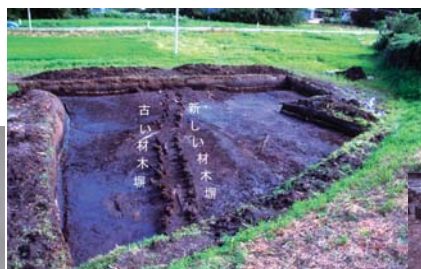
材木堀跡

新しい材木堀の断面

南部の湿地で、遺跡内を区画している材木堀を発見しました。堀は、軟弱な地盤を改良するため丸太材等を埋めて補強されています。さらに周辺の土を中央に盛り上げて嵩上げし、据え穴を掘った後、面取りした材木を密に並べて作られています。堀は2列ありますが、写真左列の堀が古いことがわかっています。古い堀にはクリ材が、新しい堀にはクリ材やコナラ材などが使われています。

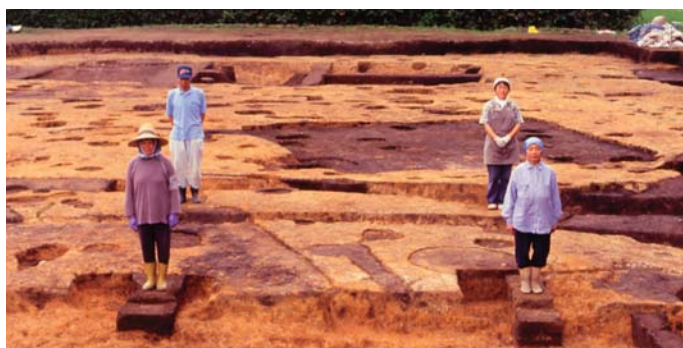
⑦ 名生館官衙遺跡（古川市）

櫓状建物跡
人の立つところが柱の位置

奈良時代の役所の外側は、北辺と西辺を平行する2本の溝で囲まれていました。北西部分の調査では、東西方向の溝跡とその内側に建つ櫓状建物跡などが発見されました。これまでの調査と合わせると、北辺の溝跡は東西130m以上続いており、櫓状建物跡は4基確認されています。本遺跡は玉造郡衙（郡役所）跡と考えられています。

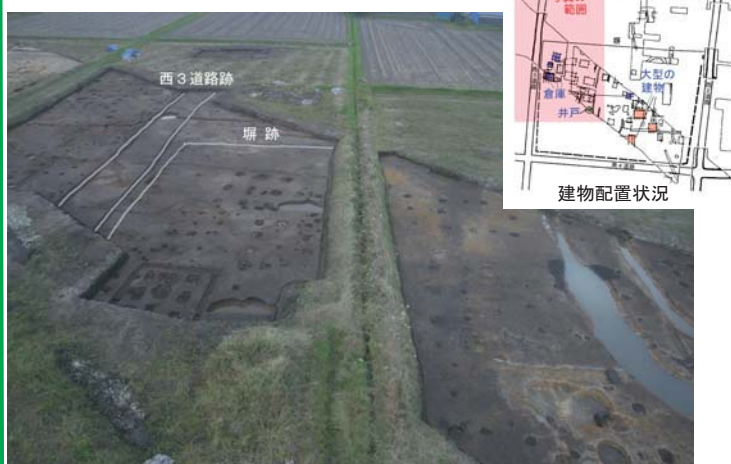
⑧ 壇の越遺跡（加美町）

屋敷跡の様子

賀美郡衙である東山官衙遺跡の南側は、道路によって1町（約109m）単位に基盤の目状に区割りされていることがわかっています。南3・4道路、西2・3道路付近の調査では、8世紀中頃から9世紀前半頃の堀で囲まれた建物群が発見されました。区画内には大型の建物や倉庫、井戸などが確認されています。郡衙の役人が有力者の屋敷跡と考えられます。

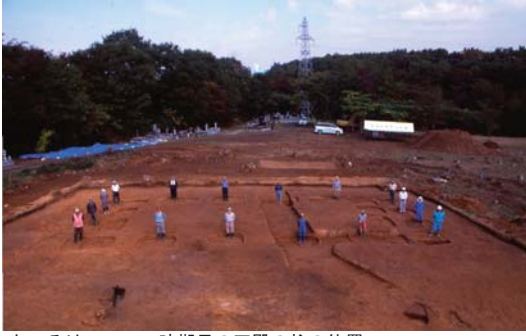
正殿跡
人の立つところは、1・2時期目の正殿の柱の位置

平安時代前半（9～10世紀前半）に陸奥国亶理郡を治めた郡衙跡です。役所の中心である郡庁院を調査した結果、郡庁院の中央やや北側で、重要な執務などが行われた正殿跡が発見されました。正殿は2回建て替えられています。大きさは1・2時期目の建物は東西18m、南北7.2mですが、3時期目は東西が15mと小さくなっています。

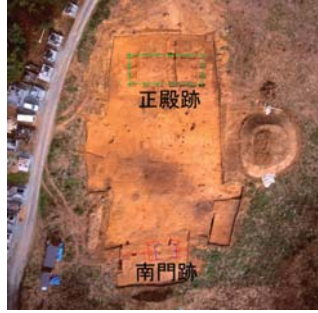
⑩ 三十三間堂官衙遺跡（亶理町）

八脚門跡

正殿跡と南門跡

郡庁院の南辺を区画する塀跡と、それに取り付く南門跡が発見されました。塀は一定の間隔で柱を立て、柱の間を板材でふさいだものです。南門は八脚門と呼ばれる格式が高いもので、正殿の南正面に位置します。正殿との距離は約40mあります。正面中央2本の柱の間に扉が付き、通路になります。門は正殿と同様に3時期目が小さくなります。

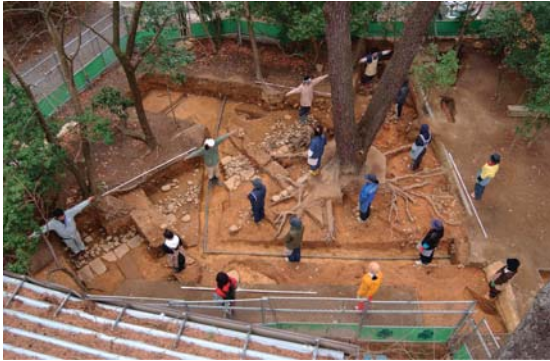
大広間跡南東部で見つかった礎石跡・雨落ち溝の状況

大広間は本丸御殿の主要な建物で、畳敷きの部分が約260畳、周りの縁側部分を含めると約430畳の広さがあり、仙台藩の政治や儀式的場でした。人が立つところが建物の礎石の位置、手を広げているところが雨落ち溝です。絵図で見ると、今回の調査地点は緑色の部分、大広間の南東部分と考えられます。雨落ち溝は、約50cmの幅で両側に平たい縁石を並べ、内側に玉石を詰めています。

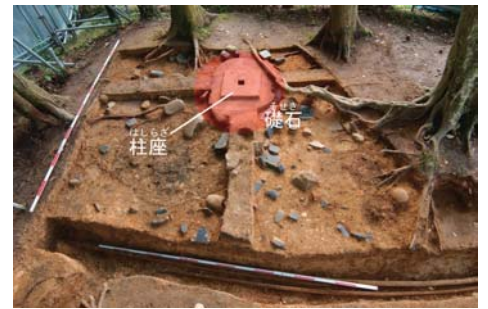
本丸詰門から大広間の車寄へ向かう途中に、將軍などを迎えるための特別な門である御成門がありました。絵図によると、御成門は切妻屋根の四脚門であったことがわかります。調査の結果、北東隅と考えられる控柱の礎石が確認されました。礎石は1.2m×1.0mの大きさで、50cm四方の柱座を作り出し、柱を据えるための四角いほぞ穴を開けるといふ丁寧な加工が施されていました。

御成門跡礎石検出状況
