平成 30 年度公共用水域水質及び地下水質測定結果等

補足資料

I 公共用水域

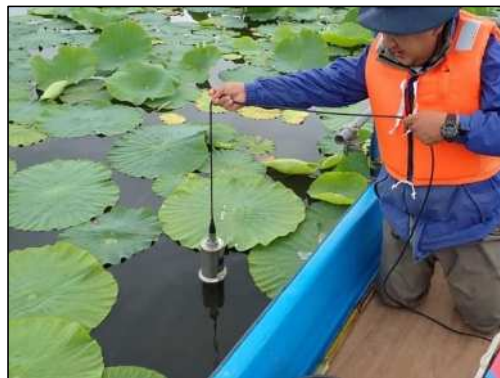
図 1 調査風景 (令和元年 7 月 9 日)

ハスの刈り払いによる溶存酸素(以下、「DO」という)濃度の改善と刈り払いに伴う伊豆沼の流動を把握するため、下記の調査を実施した。

調査項目	計測機器	計測水深
DO 濃度等	多項目水質計 (AAQ-RINKO AQ176)	表層から底層まで 水深 10cm 毎
流動	流向流速計 (AEM213-D)	表層から 6 割の 水深
