スクロール式膨張機の摺動面に形成される トライボフィルムの測定

発表者所属: 株式会社馬淵工業所

**＜スクロール方式による高速・高出力膨張機を
搭載した低価格ORC発電システムの開発＞
F／実証開発フェーズ**

α機ORC発電システム構成の概要及び3DCAD図

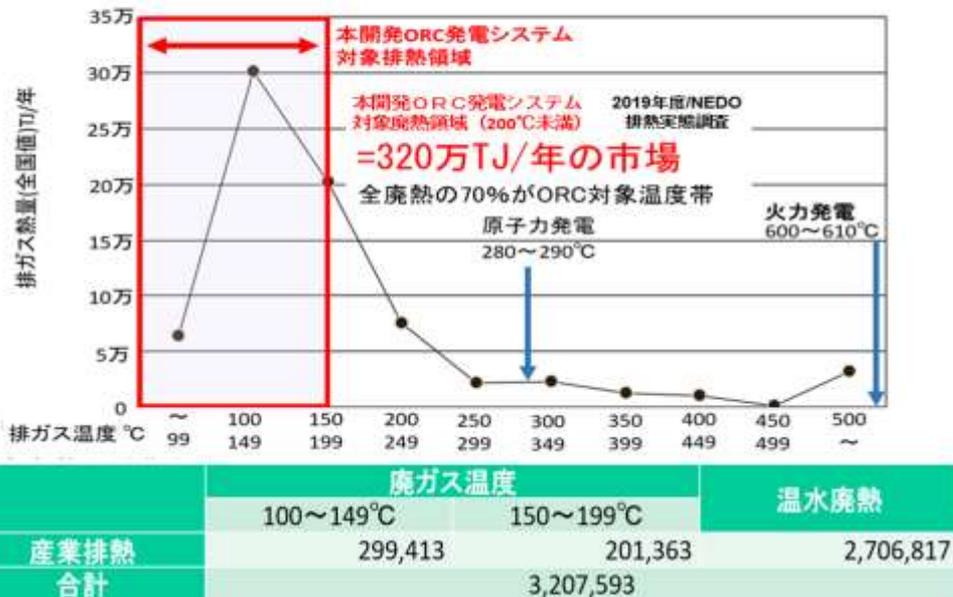
■対象市場の規模感

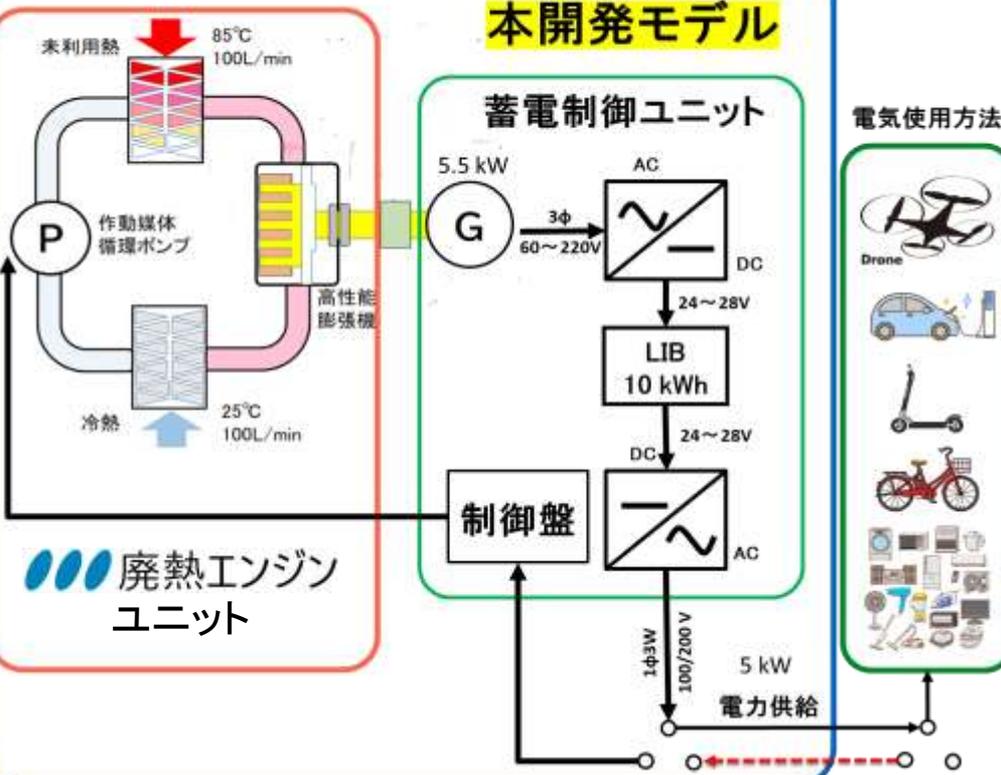
オフグリッドモデル

本開発モデル

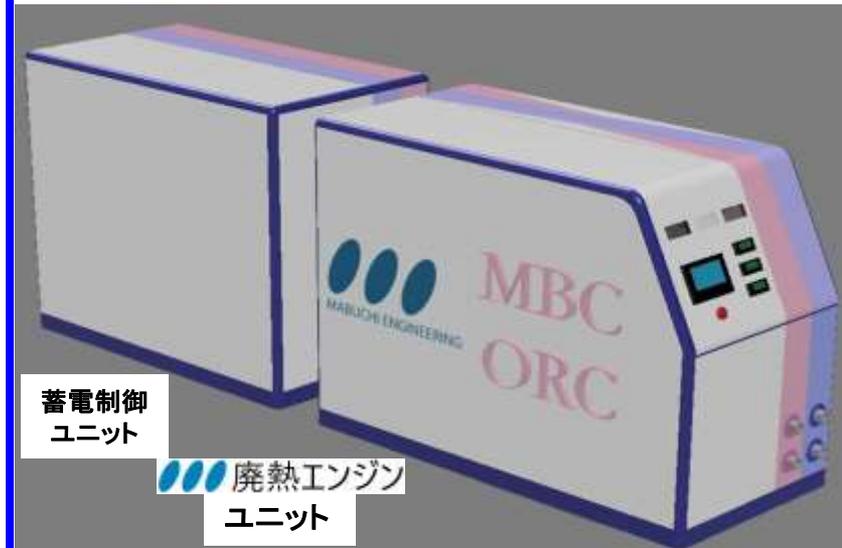
図：事業化時のORC発電システム（斜視図）

振動対策：廃熱エンジンユニットの制御盤を蓄電制御ユニットに一体化
 廃熱エンジンユニット：センサー、作動媒体用ポンプ、油ポンプ等必要最小限の電子部品

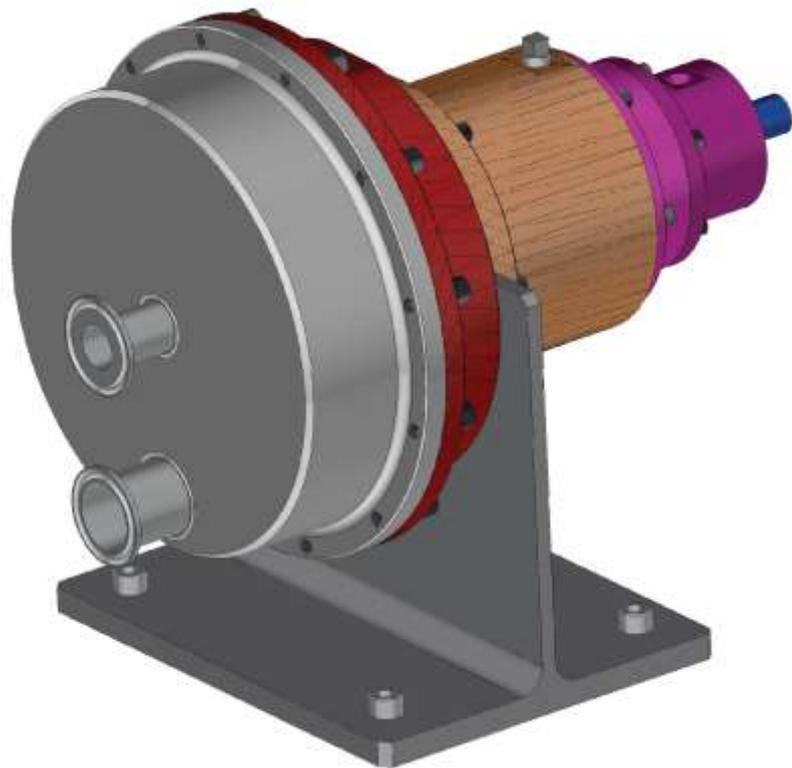
図：スクロール式膨張機の3DCAD図

実証試験機に搭載される膨張機の3DCAD図及び製作した膨張機

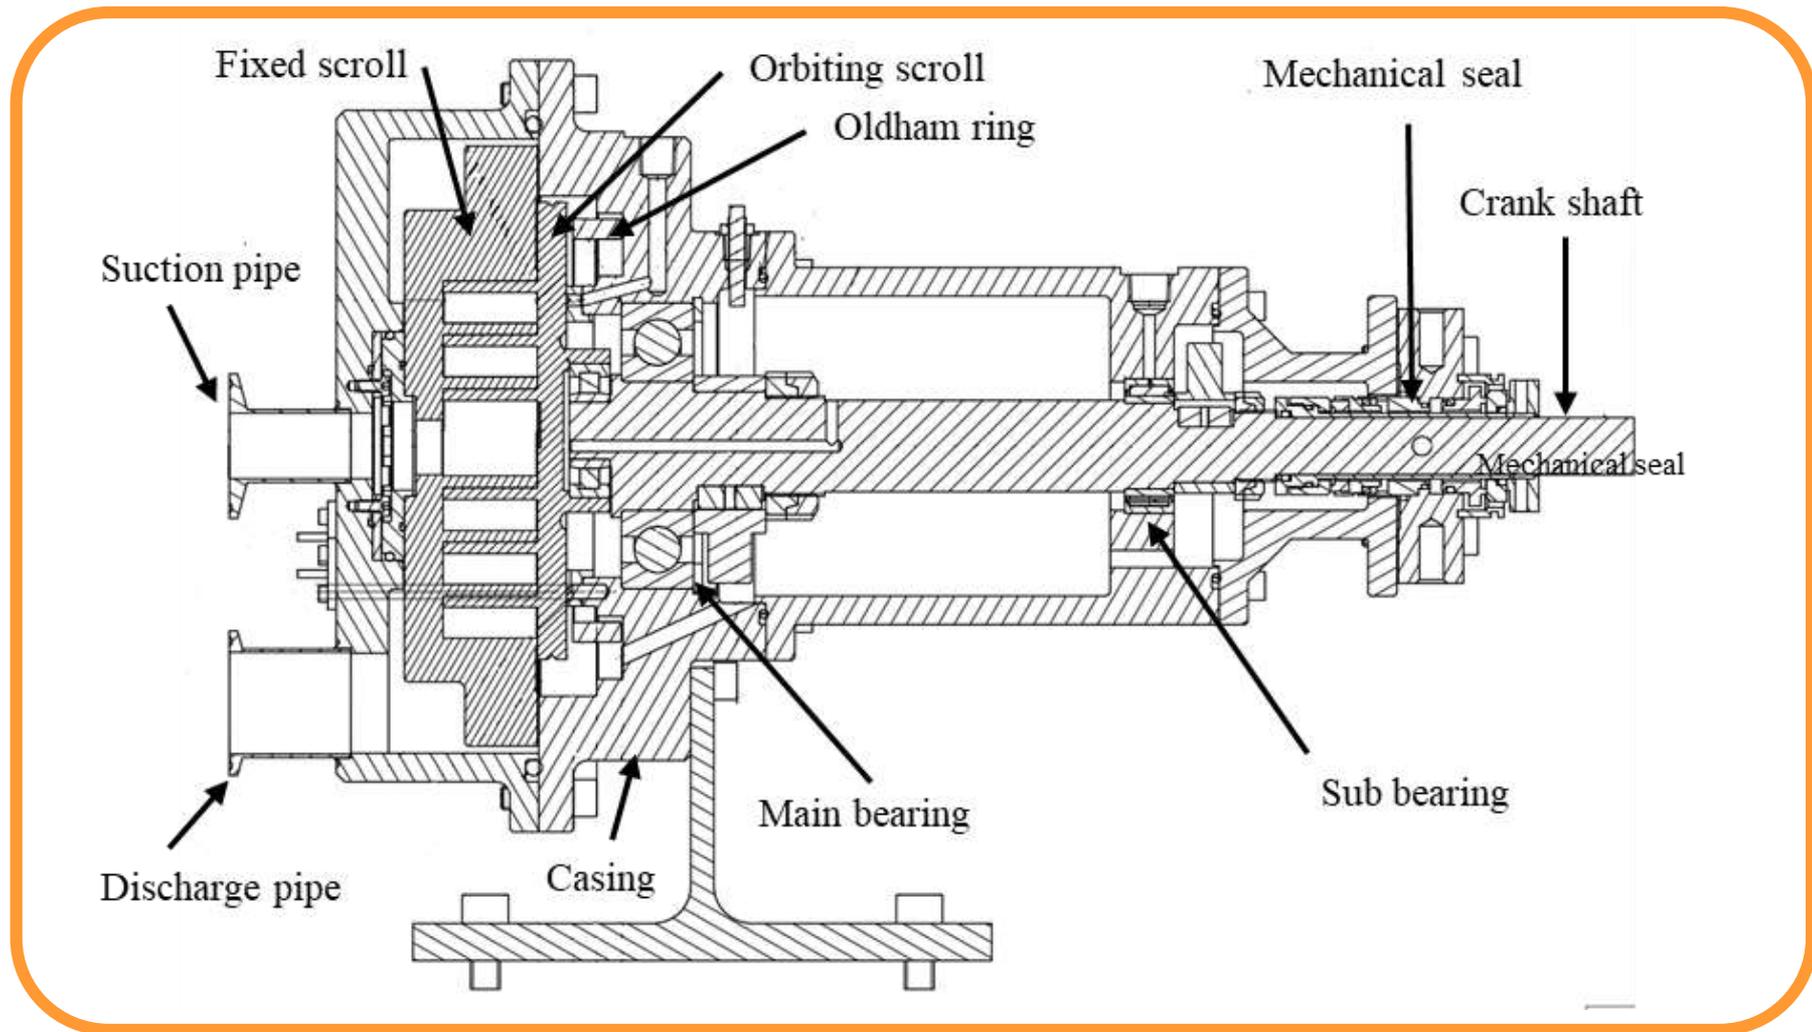
スクロール式膨張機の断面図

回転スクロールの溝とオルダムリングのキーの摺動部が壊れやすい

旋回スクロールキー溝とオルダムリングキーの摺動部の低摩擦化による耐久性強化
