## Ⅱ 釜房ダム貯水池流域における自然汚濁負荷調査 中間報告

宮城県環境生活部環境対策課  
株式会社宮城環境保全研究所

本業務は、湖沼水質保全特別措置法の指定を受けている釜房ダム貯水池（以下「釜房ダム」という。）において、釜房ダム流域（以下「業務地」という。）の森林整備状況や樹種、土壌等の違いによる面源負荷量の差異を把握し、自然由来の面源負荷削減対策に資する基礎資料を得るために実施するものである。

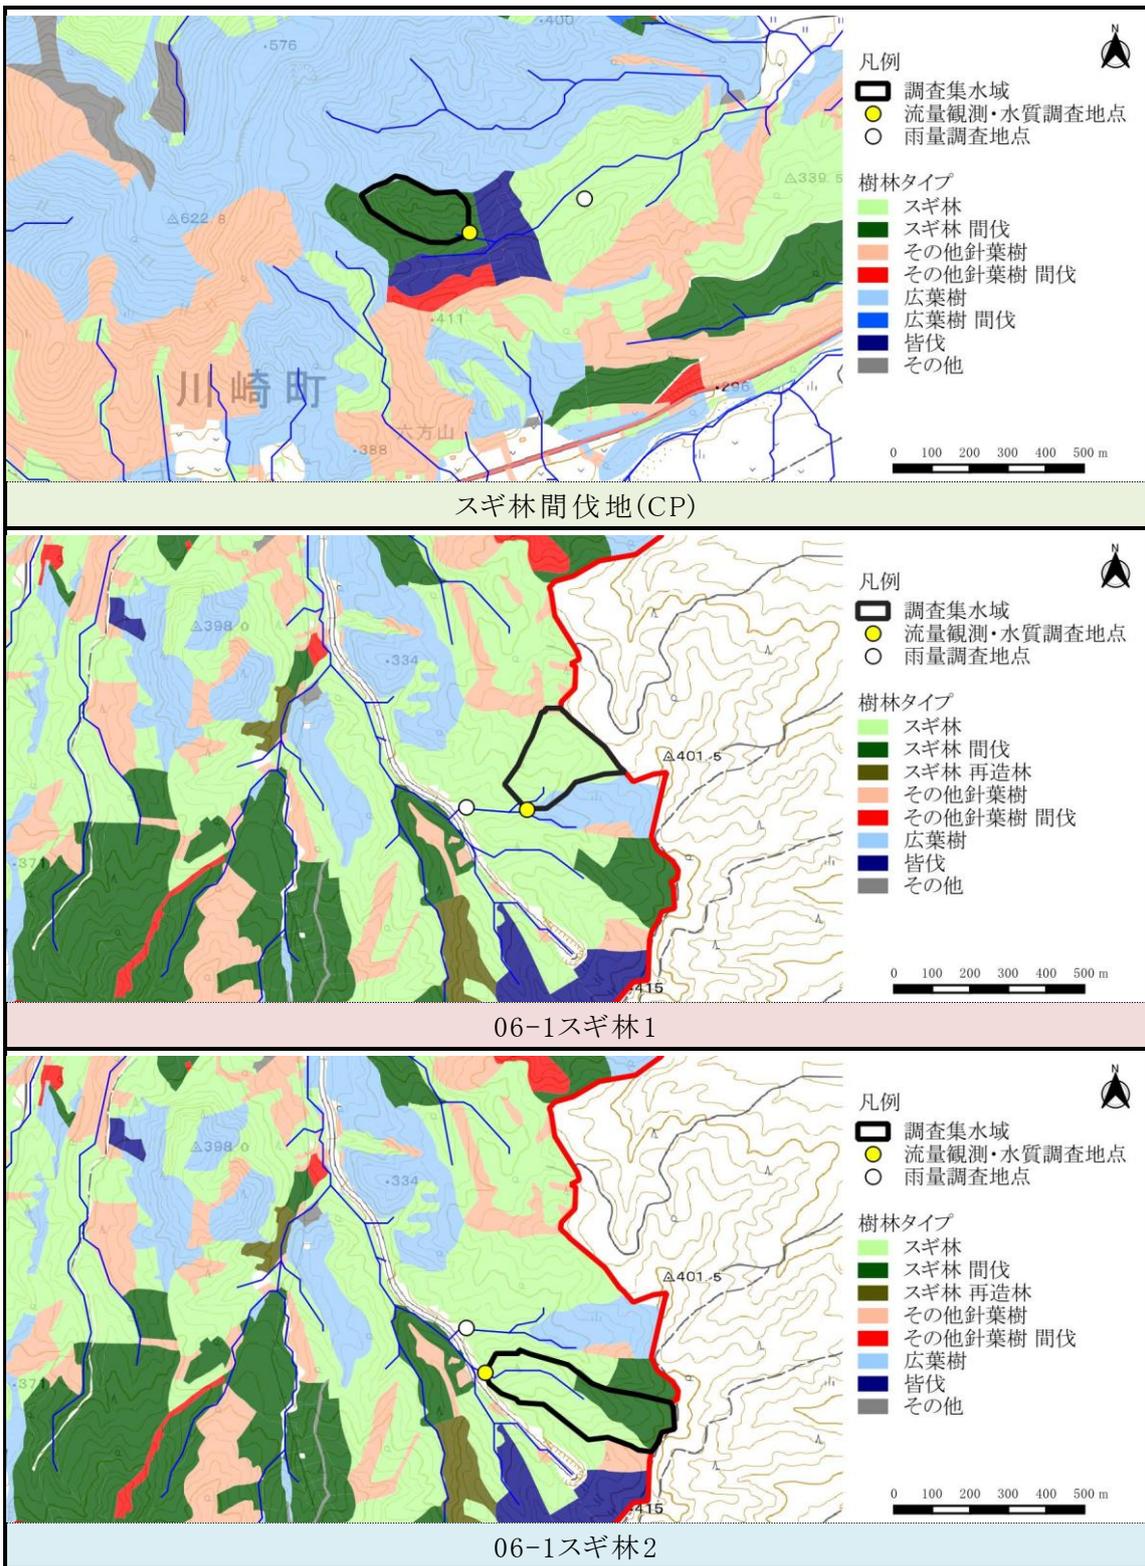
図1-2 調査地点位置図<sup>2</sup>

各調査集水域における雨量調査地点，流量観測地点，水質調査地点は図1-2のとおりである。また、各調査集水域における調査地点及び林況を写真1-1に示す。

※「06-1スギ林1」と「06-1スギ林2」の雨量調査は、同一地点で行った（雨量調査地点については以下「06-1スギ林1、2」という）。

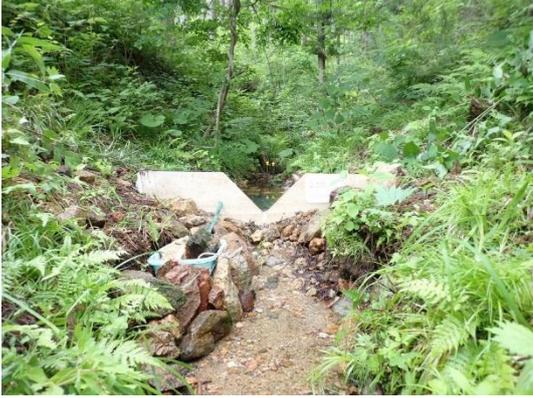
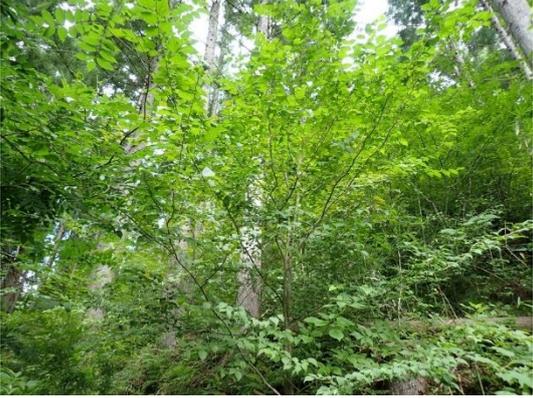
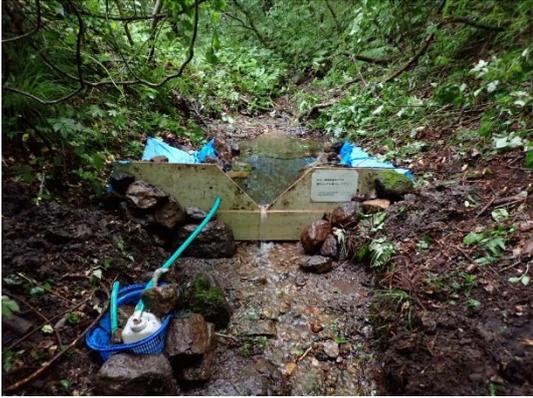
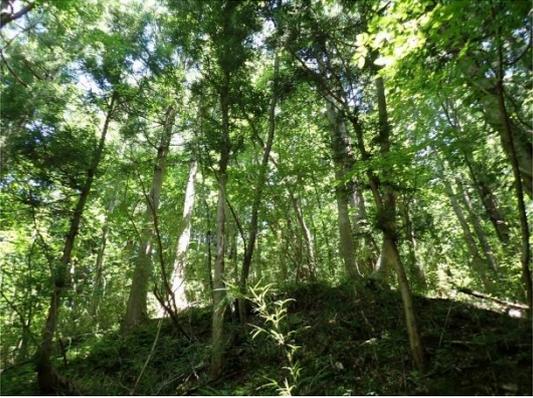
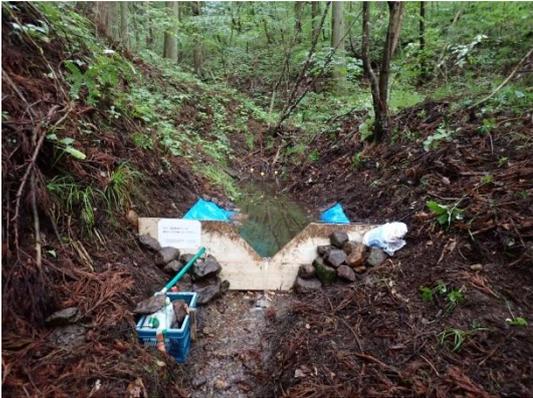
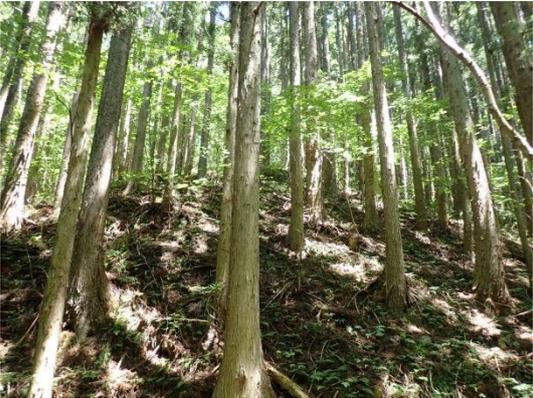
写真1-1 調査地点及び林況写真

調査地点	林況
スギ林間伐地(C)

06-1 スギ林 1

06-1 スギ林 2

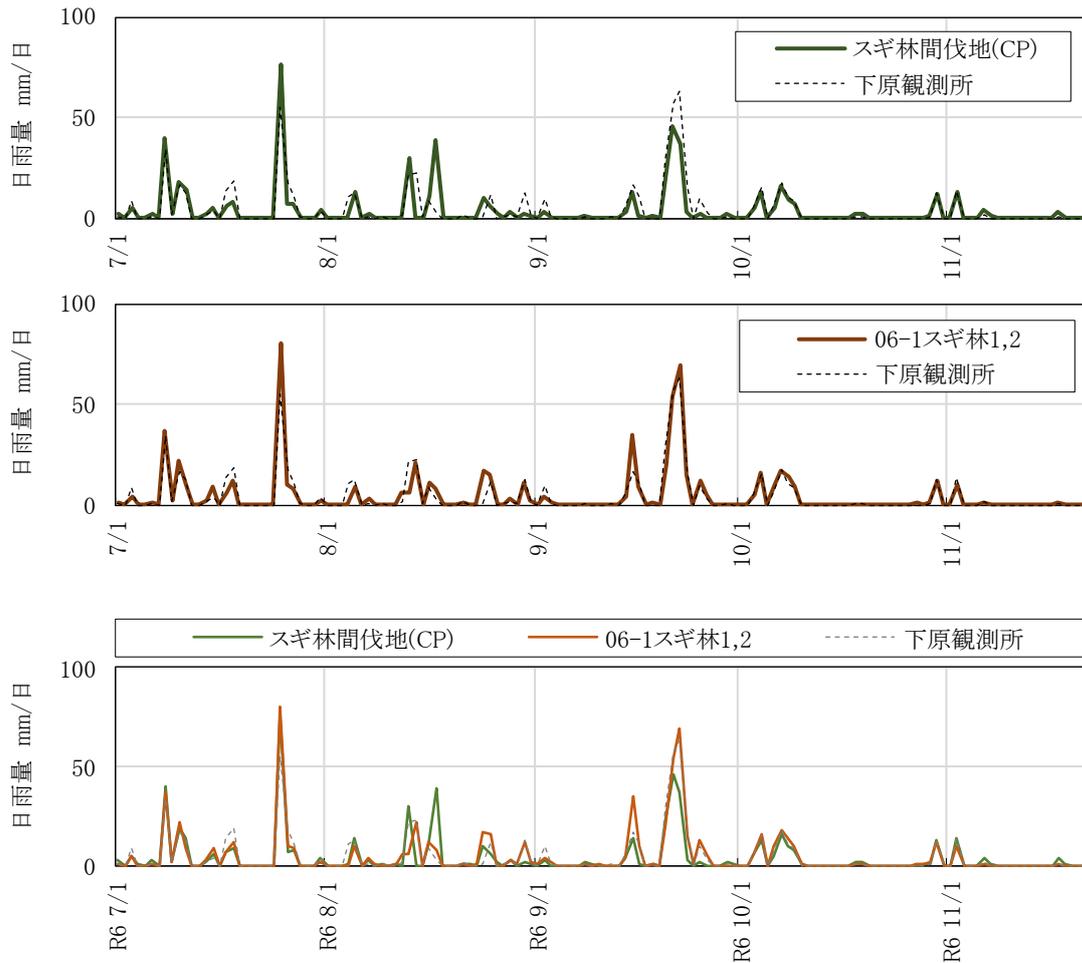
図2-1 調査期間中の日雨量

全ての地点で調査機材を設置完了した日（令和6年7月10日）から令和6年10月までの期間における雨量及び雨量合計（以下、「期間雨量」という。）を表2-1及び図2-1に示す。表及び図には、業務地の代表的な降雨状況として、業務地の中央に位置する下原観測所の観測値を併記した<sup>3</sup>。

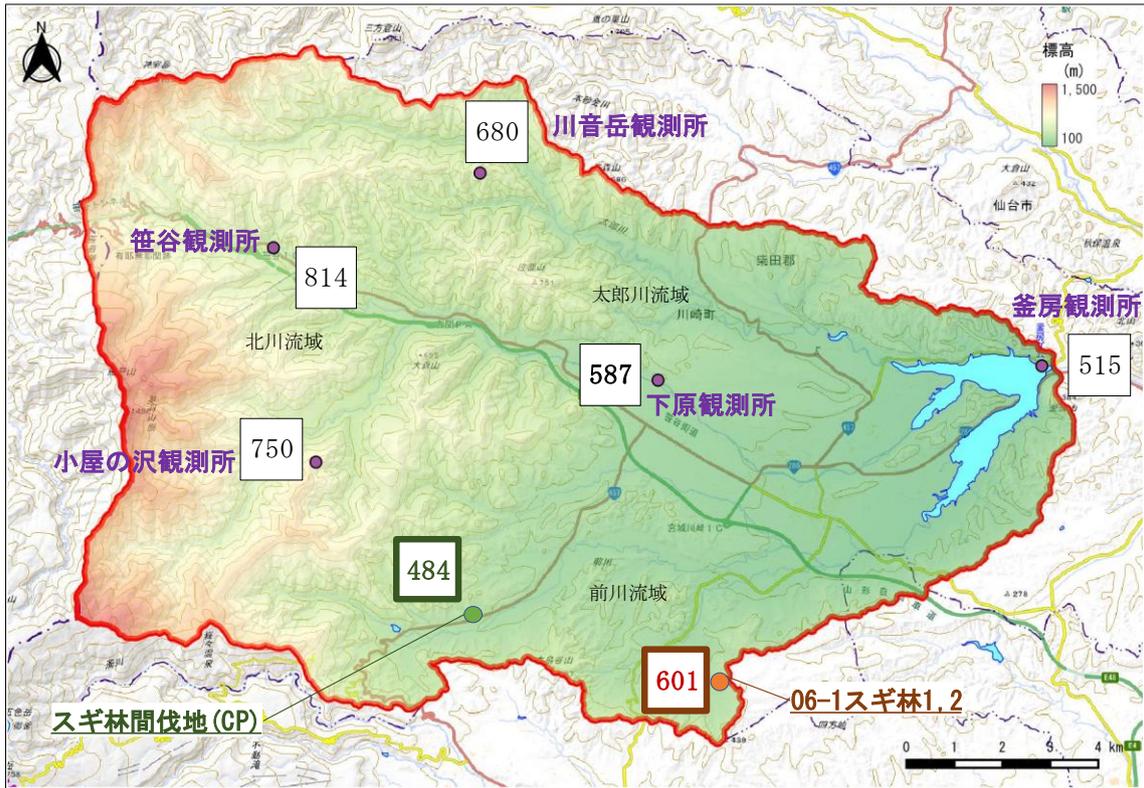
図2-2 業務地における期間雨量(単位mm)<sup>5</sup>

業務地における期間雨量の分布は、図2-2のとおりであった。業務地の降雨分布を把握するため、下原観測所に加え、小屋の沢観測所、笹谷観測所、川音岳観測所、釜房観測所の観測値を併記した<sup>4</sup>。

- ① 期間雨量は、最少で484mm(「スギ林間伐地(CP)」), 最多で814mm(笹谷観測所)であり、業務地内で最大約1.7倍の違いがあった。
- ② 業務地における雨量は、「スギ林間伐地(CP)」を除き、標高の高い観測所・調査地点で多い傾向が見られた。
- ③ 「スギ林間伐地(CP)」は上記傾向と異なり、業務地内で雨量が最少であった。過年度の雨量を表2-2のとおり確認したところ、「スギ林間伐地(CP)」の雨量が少ない傾向は令和3年度以降に見られ、令和2年度以前は下原観測所の雨量以上であった。

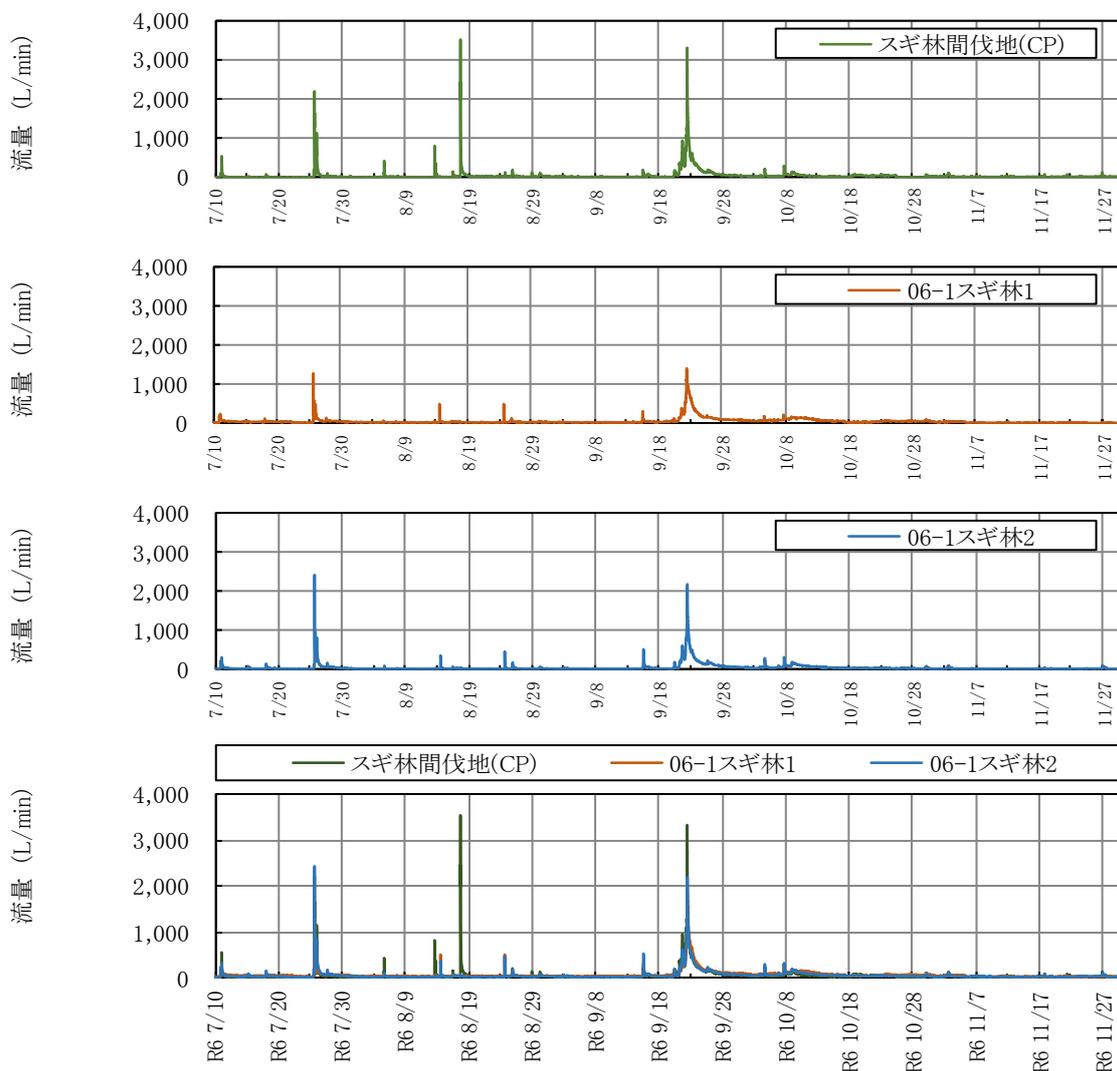
図2-3 調査期間中の流量観測結果

調査期間中における流量及び流量合計（以下、「期間流量」という。）を図2-3及び表2-3に示す。

- ① 期間流量は、調査地点による明確な差は見られなかった。単位面積当たりの流量は、面積の大きい「06-1スギ林2」で少ない傾向が見られた。
- ② 令和6年8月17日及び9月22日に、「スギ林間伐地(CP)」においてのみ3,000L/min以上の流量が見られた。当該日を図2-4や図2-5及び表2-4のとおり確認したところ、「スギ林間伐地(CP)」における短時間大雨が影響したと思われる。

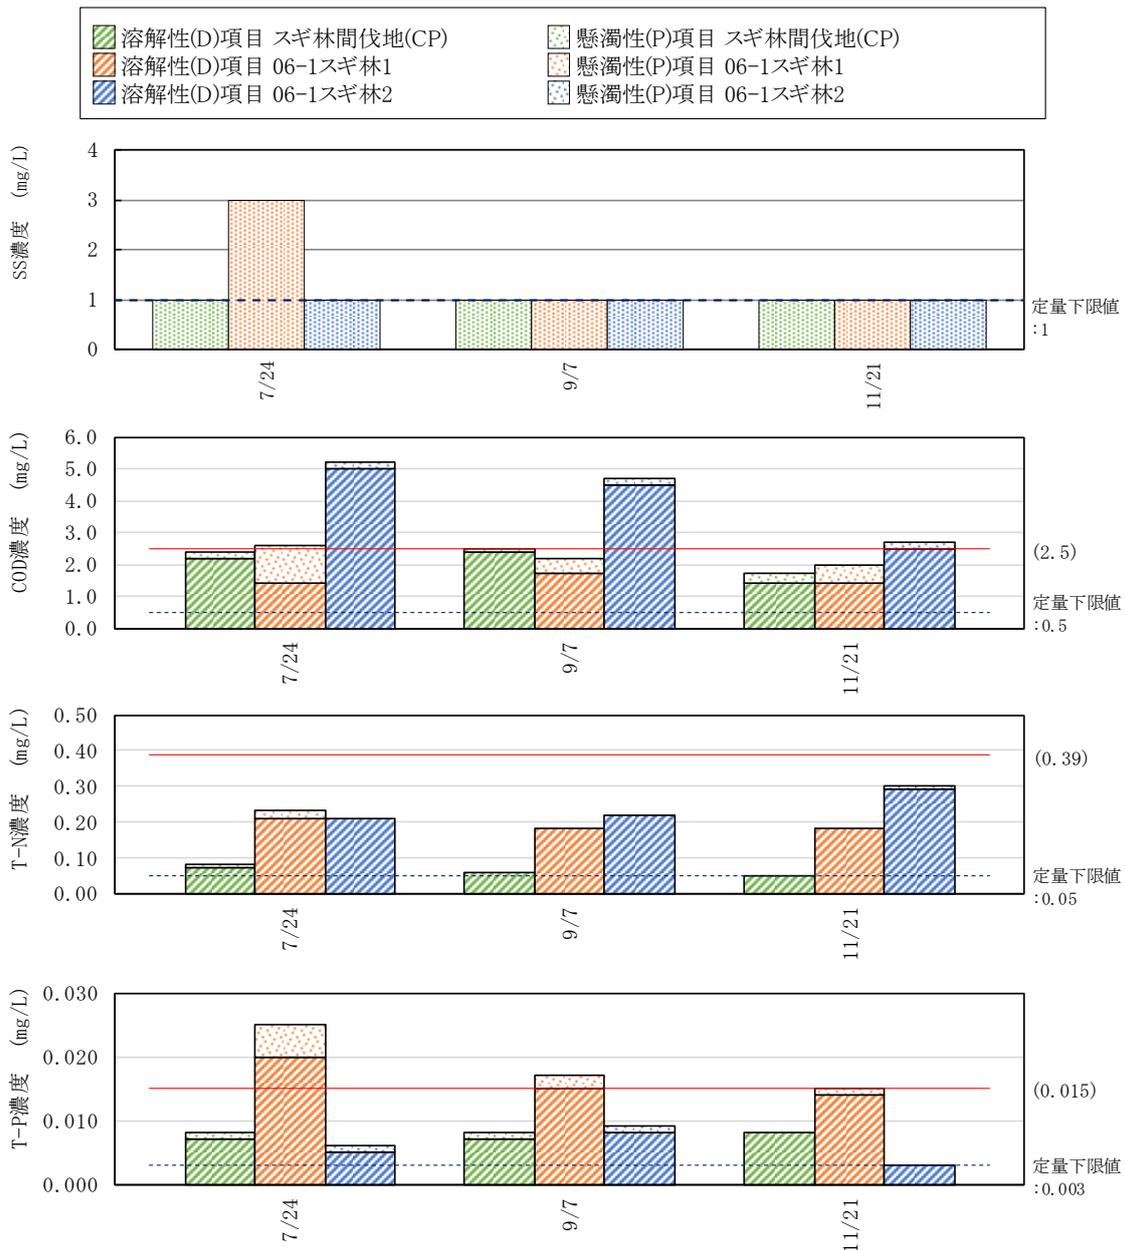
図2-6 各水質項目の平常水位における濃度

前述の表2-5のうち、平常時の水位における水質は、図2-6及び表2-6のとおりであった。このうち、懸濁性(Particulate)の項目は全量(COD, T-N, T-P)から溶解性(Dissolved, D-COD, D-T-N, D-T-P)の項目を差し引いて求めた。また、第7期釜房ダム貯水池湖沼水質保全計画(以下「第7期計画」という。)における水質目標値を参考に赤線で記載した。

- ① COD, T-N, T-Pは、いずれの調査日においても、懸濁成分量より溶解成分量の方が多い。
- ② 懸濁成分量は、SSの濃度が定量下限に近い場合、明確な差異が見られなかった。  
ただし、7月24日にSSが3mg/L検出された「06-1スギ林1」は、COD・T-N・T-Pのいずれも懸濁性の項目が多く含まれていた。
- ③ 「スギ林間伐地(CP)」の濃度は、他の調査地点と比べて低い傾向が見られた。  
「06-1スギ林1」は特にSS・T-P・D-T-P・流量、「06-1スギ林2」は特にCOD・D-COD・T-N・D-T-Nが高い傾向が見られた。

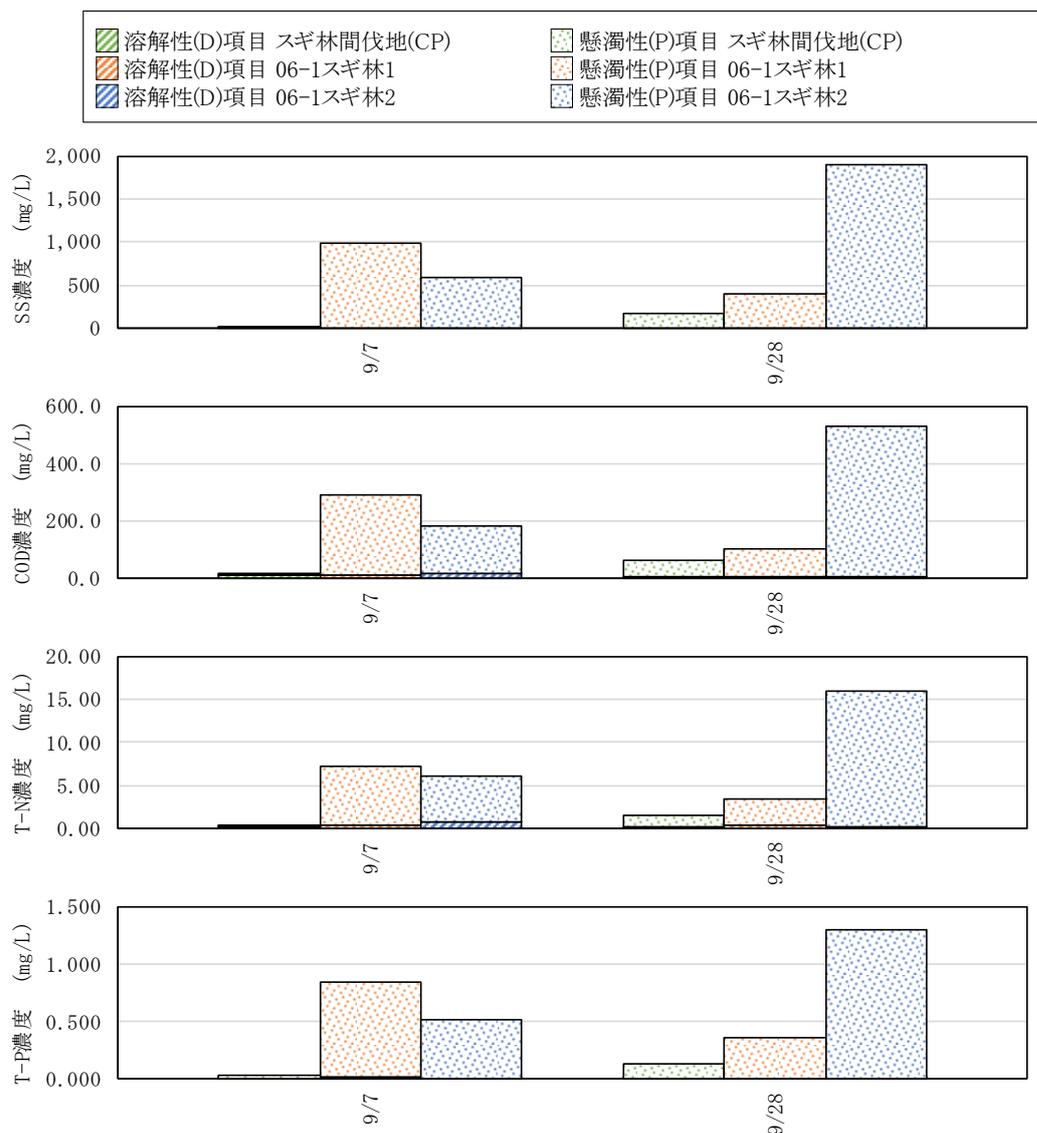
図2-7 各水質項目の降雨時における濃度

前述の表2-5のうち、降雨時の水質は、図2-7のとおりであった。このうち、懸濁成分量は、平常水位と同様に、全量から溶解成分量を差し引いて求めた。

- ① COD, T-N, T-Pは、いずれの調査日においても、溶解成分量より懸濁成分量の方が突出して多い。
- ② SS濃度の高い調査日及び調査地点は、COD, T-N, T-Pのいずれにおいても懸濁成分量が多い。
- ③ 9月7日及び9月28日のいずれにおいても、「スギ林間伐地(CP)」が他の調査地点と比べて低い濃度を示した。9月7日は「06-1スギ林1」、9月28日は「06-1スギ林2」が高い濃度を示した。

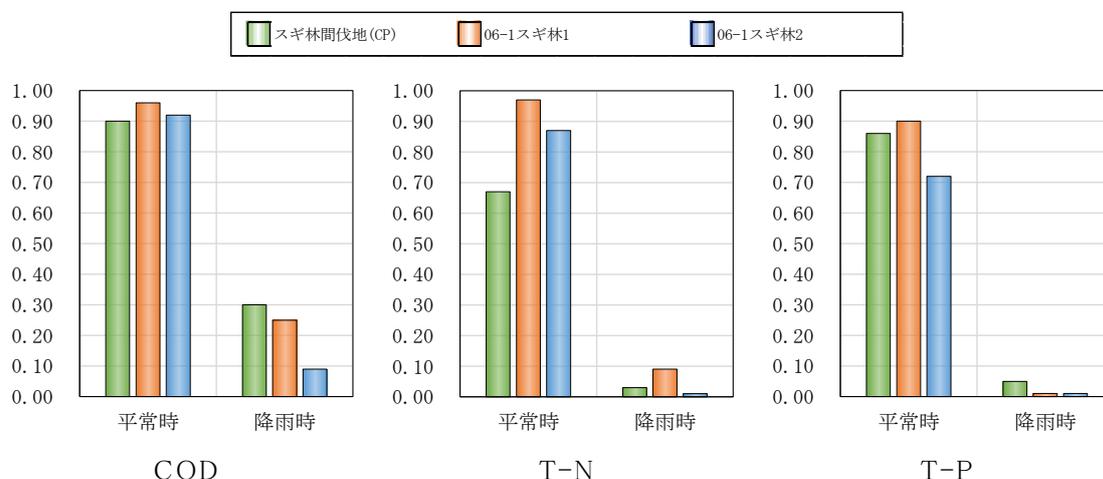
図3-1 各項目における全量と溶解成分量の比

令和6年度の結果について、溶解成分量が全量に占める割合を求めたところ、図3-1のとおりであった。

- ① 平常時における溶解成分量は多い傾向が見られ、令和5年度と同様、全量に対し7割程度以上であった。
- ② 一方で、降雨時における溶解成分量が顕著に少ない傾向が見られ、令和5年度と同様、全量に対し3割以下であった。

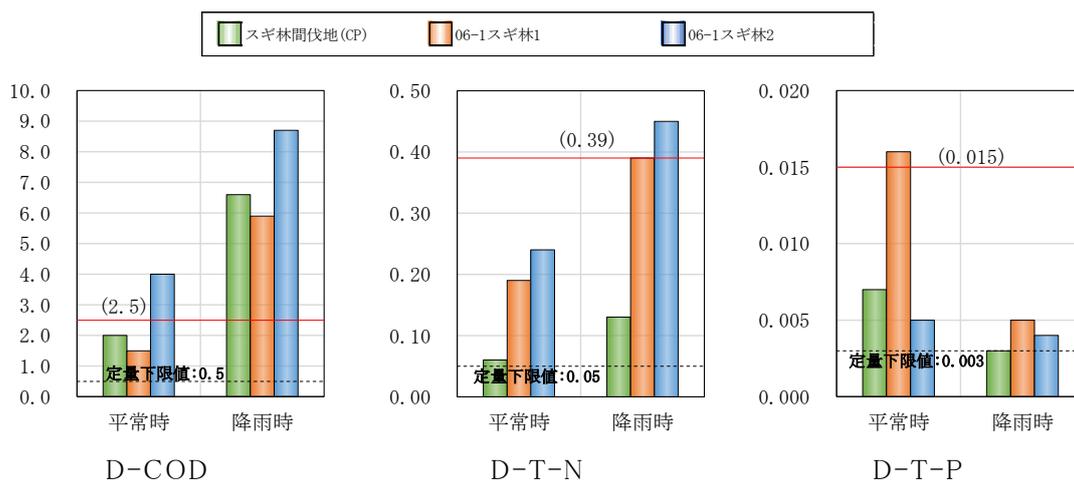
図3-2 各項目における溶解成分量の平均値（単位 mg/L）

平常時と降雨時における溶解成分量の平均濃度は、図3-2のとおりであった。参考に、第7期計画における水質目標値を赤線で記載した。

- ① 令和5年度と同様、D-COD及びD-T-Nで平常時<降雨時、D-T-Pで平常時>降雨時であった。
- ② D-T-N及びD-T-Pの平均濃度は、平常時及び降雨時のいずれも、第7期計画における水質目標値をおおむね下回った。

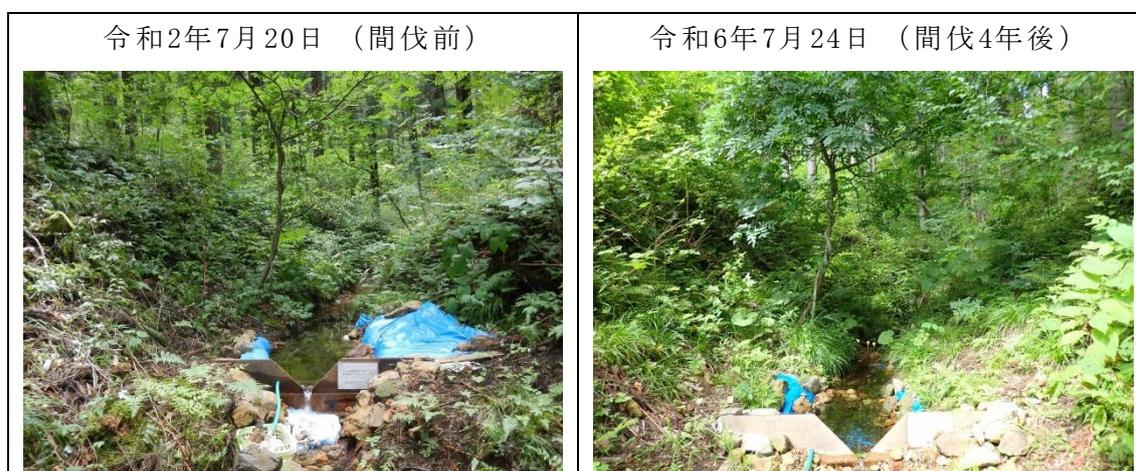
写真3-1 「スギ林間伐地(CP)」における林況の変化

- ① 「スギ林間伐地(CP)」における水質濃度は、SS・T-N・T-Pは年度間で大きな差が見られなかった。その一方で、D-CODは過年度と比べてやや高い値であり、CODも過年度と比べて高い傾向が見られた。
- ② 森林整備により、下層植生が写真3-1のように繁茂することで、窒素やリン等の消費量の増加が期待される。令和6年度の調査結果からは水質改善の傾向が見られなかったものの、水質の変化を見逃さないためには、継続的な調査が重要と考えられる。

溶解成分量については[3.3.]のとおり、D-T-N及びD-T-Pは平常時及び降雨時のいずれにおいても水質濃度が第7期計画における水質目標値をおおむね下回っていた。その一方で、降雨時における各項目の全量は[3.3.]のとおり水質目標値を大幅に上回っていることから、業務地の負荷量を削減するためには、懸濁成分量に係る対策を行うことが効果的と思われる。写真3-1のように下層植生が繁茂している「スギ林間伐地(CP)」において、その他の調査地点と比べて負荷量が小さい傾向が見られたことから、適切な森林整備は懸濁成分量を含めた負荷量削減に寄与する施策と考えられる。ただし、懸濁成分量に影響する雨量は調査年度により異なることから、森林整備による負荷量の変化は様々な降雨条件におけるデータで検証する必要があり、そのためには継続的に調査を行うことが重要である。

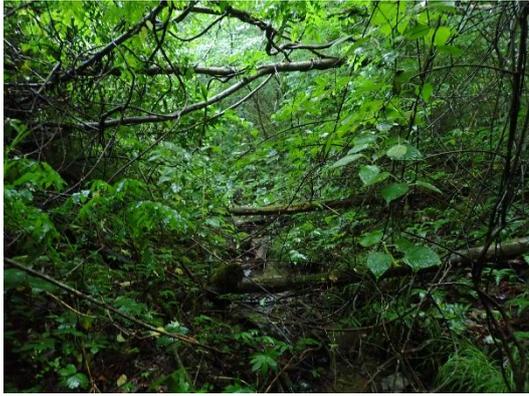
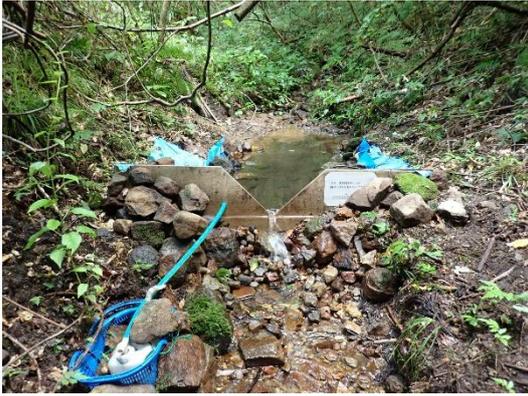
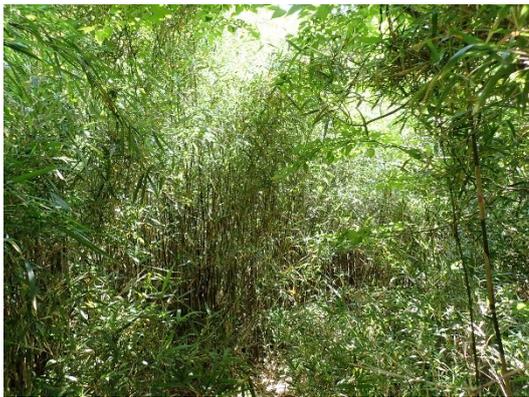
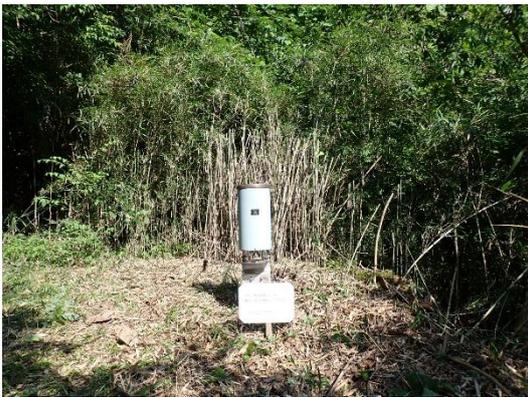
写真4-1 調査地点における機材の設置状況（写真例は「06-1スギ林1」）

- ・ 流量観測，水質調査地点： 直角三角堰，デジタル水位記録計及び自動採水器
- ・ 雨量調査地点： 転倒ます型雨量計及びデータロガー

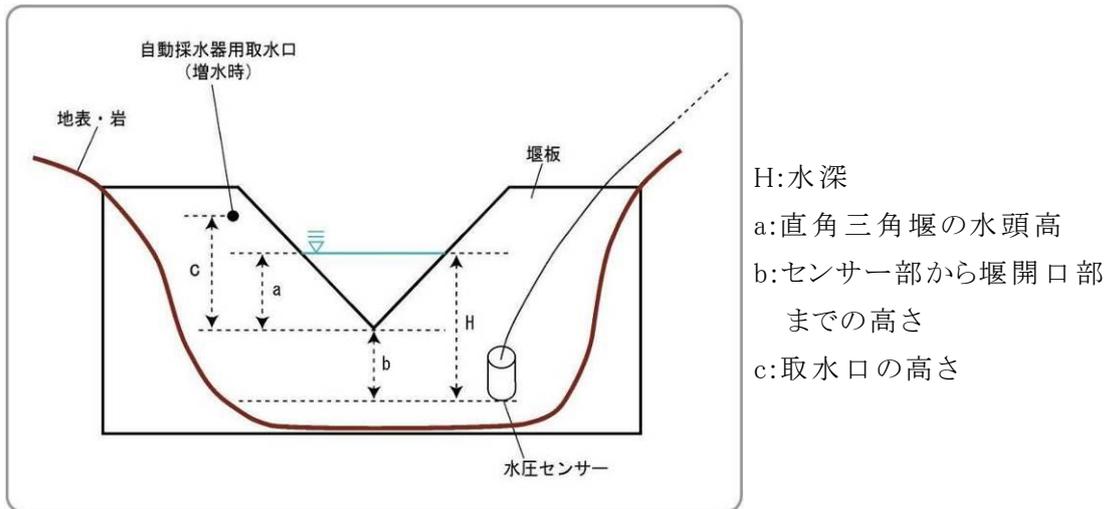
図4-1 直角三角堰と水位の関係

自動連続観測は、図4-1に示す直角三角堰の水頭高aをデジタル水位記録計により10分間隔で計測し、トムソンの流量公式(式4-1<sup>6</sup>)を用いて流量を求めた。

$$Q = 1.404 \times a^{5/2} \times 10^{-2} \times 60 \quad \dots \text{式4-1}$$

$\left[ \begin{array}{l} Q : \text{流量 (L/min)} \\ a : \text{直角三角堰の水頭高 (cm)} \end{array} \right]$

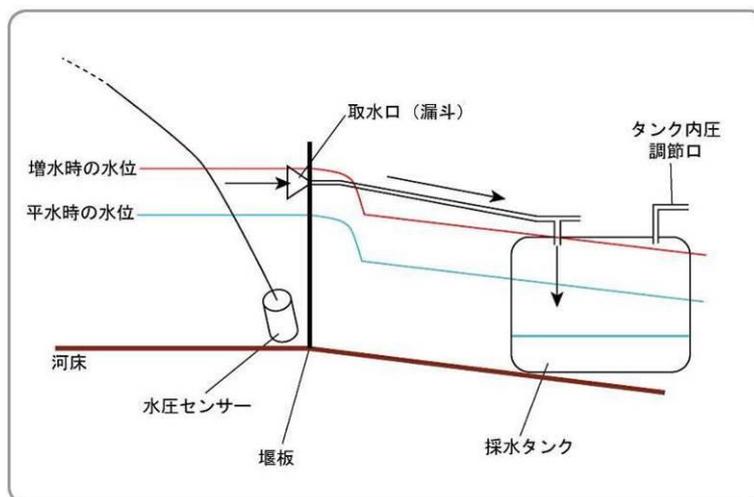
図4-2 自動採水器概略図

降雨時調査では、図4-2に示す自動採水器により採水した。自動採水器は、降雨に伴い水位が上昇し、取水口の高さを上回ると採水タンクに貯留される構造となっている。このタンクに貯留された水を回収し、サンプルとした。

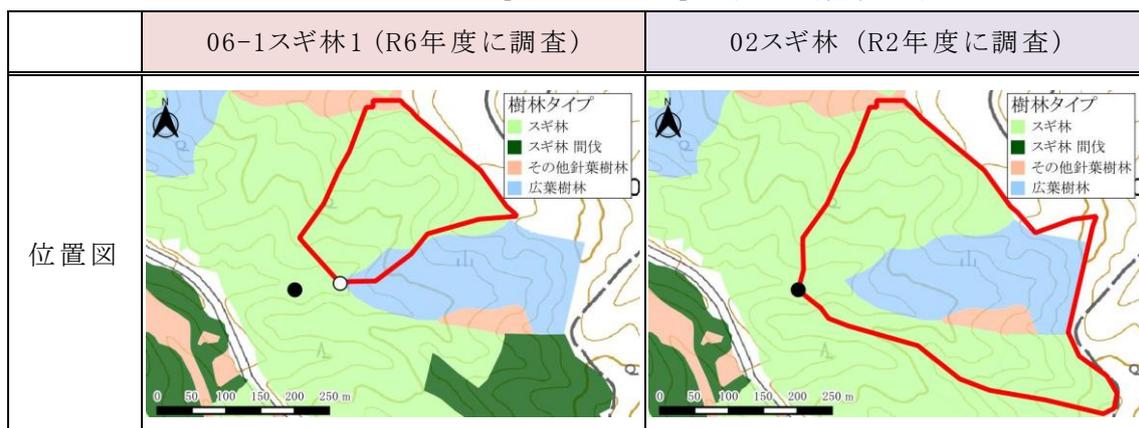
表4-2 「06-1スギ林1」と「02スギ林」の概要1(位置図)

「02スギ林」の調査地点は表3-5位置図の黒丸に設置しており、集水域面積が11.71haと大きく、また集水域内に占める優占樹種(スギ)の割合が65.2%であった。

令和6年度に改めて林内を踏査したところ、令和2年度の調査地点より上流に沢の分岐点を見つけた。表4-2の「06-1スギ林1」位置図に示す分岐点(白丸)に調査地点を設定した場合、集水域面積が4.38haに、優占樹種(スギ)の割合が93.6%になり、面積や優占率が「スギ林間伐地(CP)」や「06-1スギ林2」に近い条件となる。

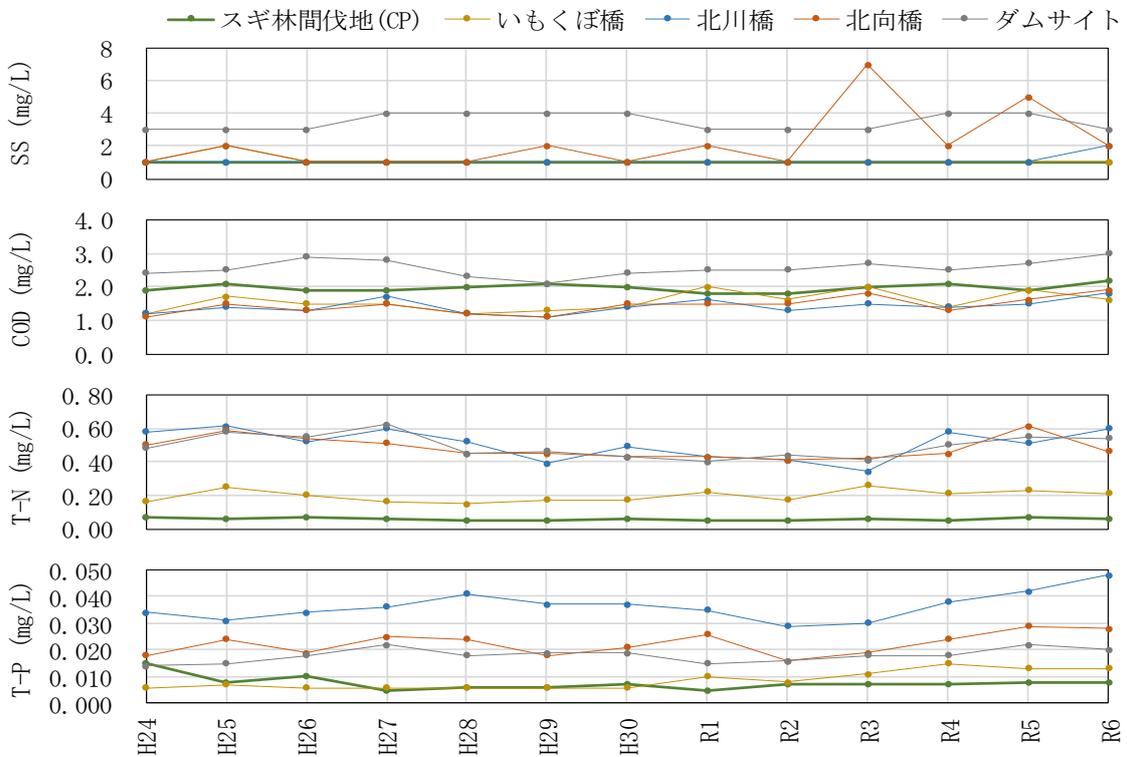
図4-4 各調査年度における「スギ林間伐地(CP)」と環境基準点の平均水質濃度<sup>8</sup>

各調査年度における「スギ林間伐地(CP)」及び各環境基準点の平均水質濃度を図4-4に示す。

- ① SSは、「スギ林間伐地(CP)」において調査年度による差が見られず1mg/Lであった。その一方で「北向橋」及び「ダムサイト」は、調査年度により2mg/L以上が観測された。
- ② CODは、ほとんどの調査年度において「スギ林間伐地(CP)」及び「ダムサイト」が高い濃度を示した。いずれの地点も濃度変動が見られ、調査年度による傾向は不明であった。
- ③ T-Nは、「北川橋」及び「ダムサイト」を除き、若干の変動はあるものの、調査年度による大きな差は見られなかった。「北川橋」及び「ダムサイト」においては、平成24年度から令和2年度にかけて減少傾向、令和3年度から令和6年度にかけて上昇傾向が見られた。
- ④ T-Pは、「スギ林間伐地(CP)」においては平成24年度から令和元年度にかけて減少傾向が見られ、その他の環境基準点においては調査年度による大きな差は見られなかった。「スギ林間伐地(CP)」及び環境基準点において、令和2年度から令和6年度にかけて上昇傾向が見られた。

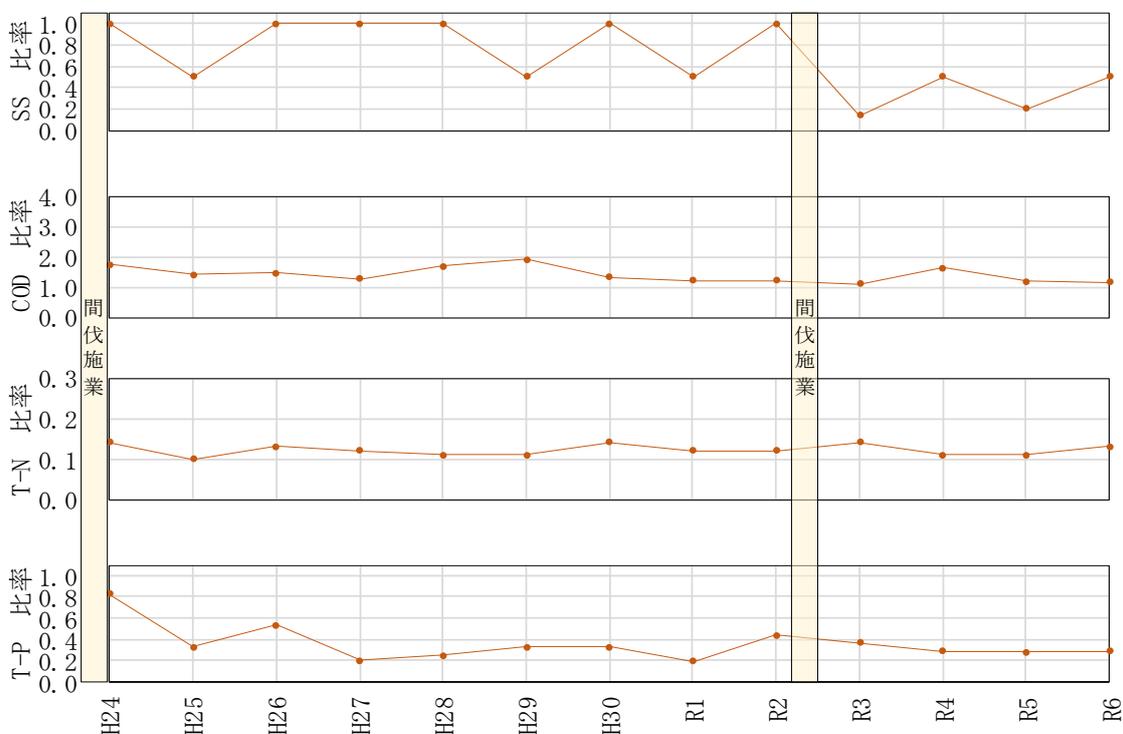
図4-5 各調査年度における「スギ林間伐地(CP)」と「北向橋」の水質濃度比<sup>9</sup>  
 (「スギ林間伐地(CP)」／「北向橋」)

「スギ林間伐地(CP)」は平成23年度及び令和2年度に間伐が実施されており、水質濃度は、調査年度による気象条件に加え、森林整備による影響を受けていると考えられる。また、「スギ林間伐地(CP)」と気象条件が似ていると思われる環境基準点は、同じ前川流域、かつ距離が近い「北向橋」と思われる。このことから、「スギ林間伐地(CP)」と「北向橋」の水質濃度比を求め、調査年度による変動を検証した。その結果を図4-5に示す。

- ① SSの濃度比は、「北向橋」において令和3年度以降に濃度が上昇したことが影響し、令和3年度以降は小さい(「スギ林間伐地(CP)」の方が低い濃度)傾向が見られた。
- ② COD及びT-Nの濃度比は、調査年度による大きな違いは見られなかった。
- ③ T-Pの濃度比は、平成23年度の間伐施業から令和2年度の間伐施業まで減少傾向が見られた。令和2年度には一時的に増加したものの、令和3年度以降は再び減少傾向が見られた。
