## イ. ボックスカルバートの利用状況

#### 4) 環境保全措置の効果の検証結果

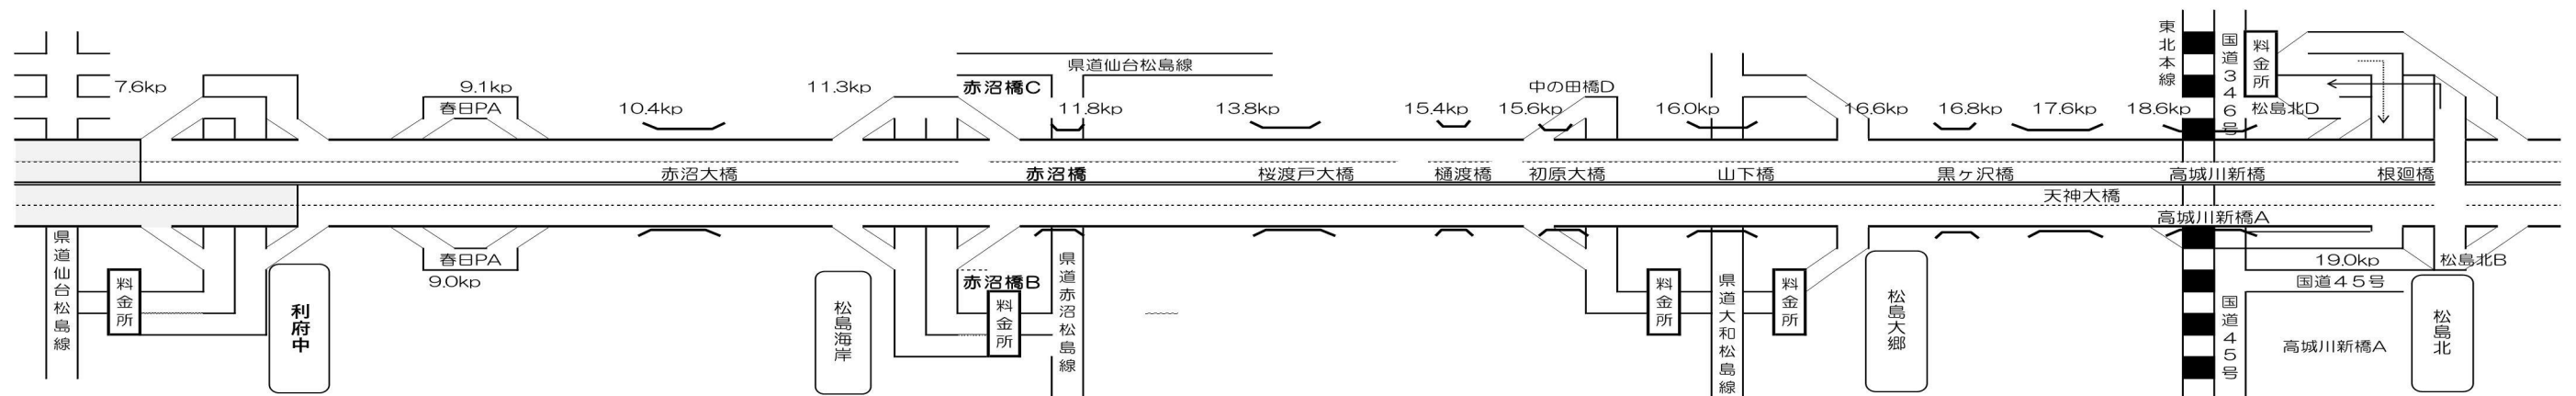
図 6-57(1) ロードキル発生状況と道路構造と侵入防止柵の種類に係る整理（平成 21 年度～令和 5 年度：7.7～19.1KP）

ロードキル発生高い区間：ロードキル経年件数とロードキル年間発生確率の両方が高い区間

図 6-57(2) ロードキル発生状況と道路構造と侵入防止柵の種類に係る整理（平成 21 年度～平成 5 年度：7.7～19.1KP）

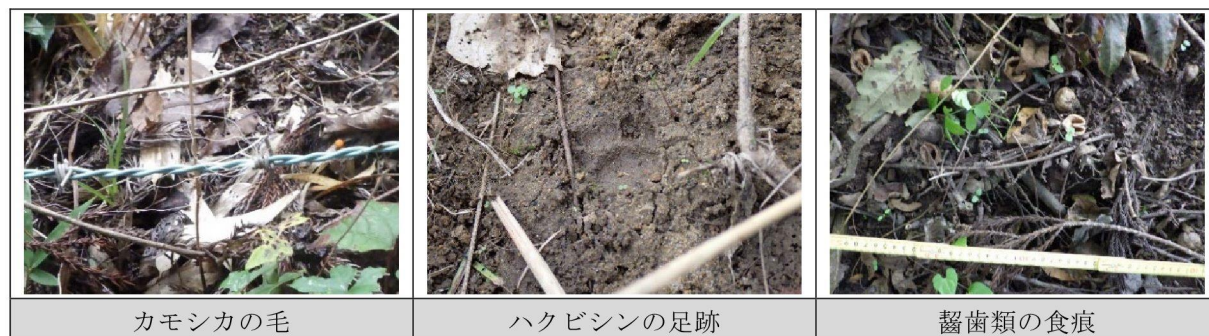
図 6-58 確認したフィールドサイン（令和 6 年度）

侵入防止柵の点検時に周辺で確認された動物の痕跡は、ツキノワグマ、イノシシ、タヌキ、ノウサギなど 11 種が確認された。

確認頻度が高い種は、タヌキが最も多く、次にモグラ類、ノウサギの順であり、タヌキやノウサギなどのロードキルの多い種が確認された。

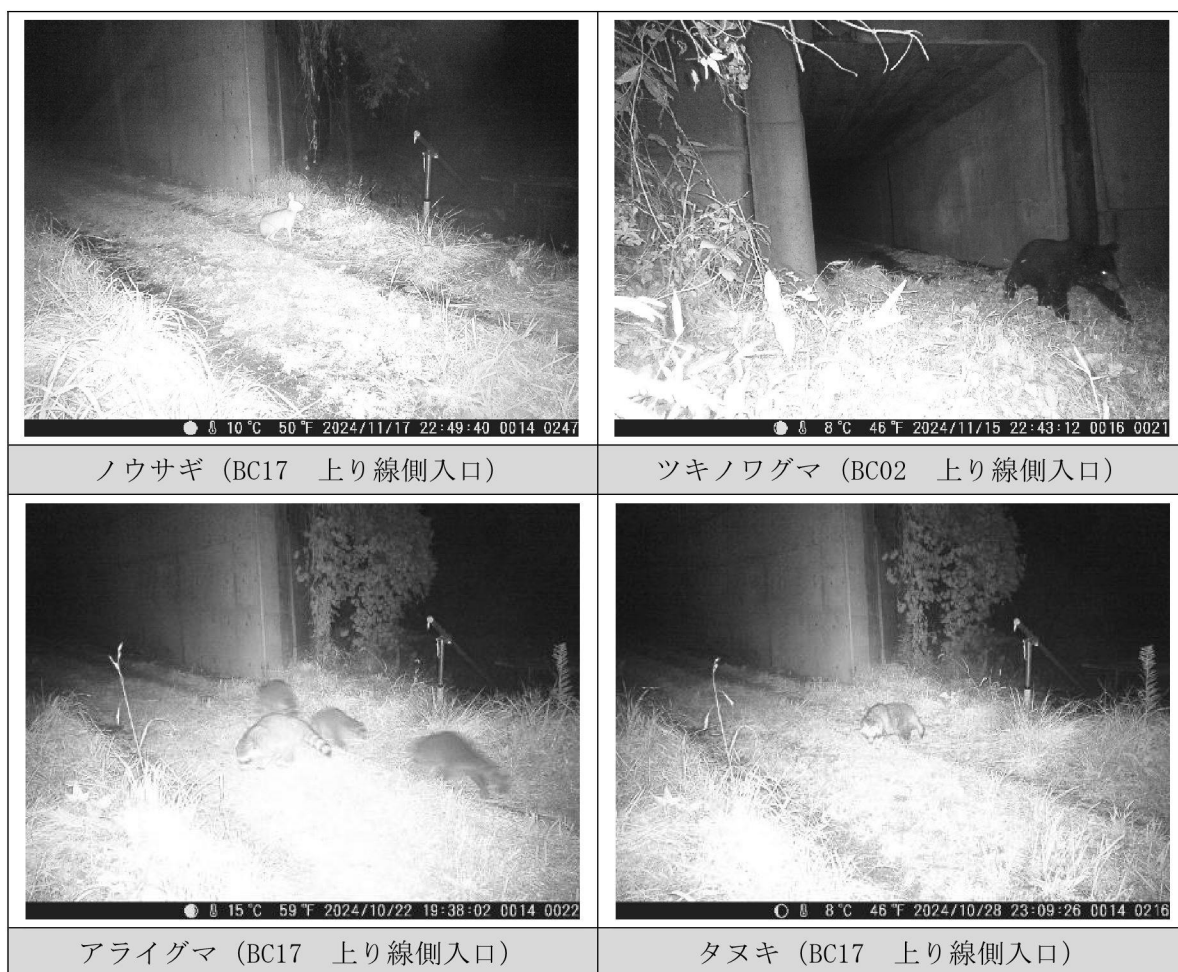
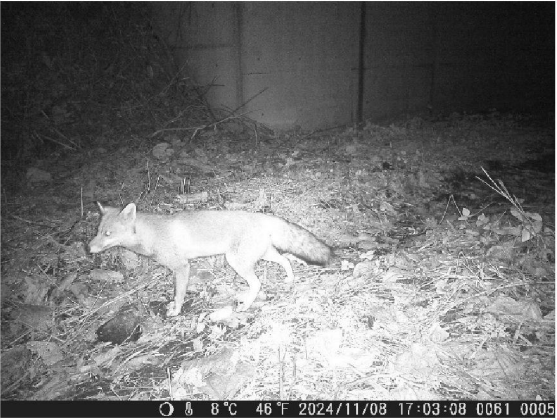
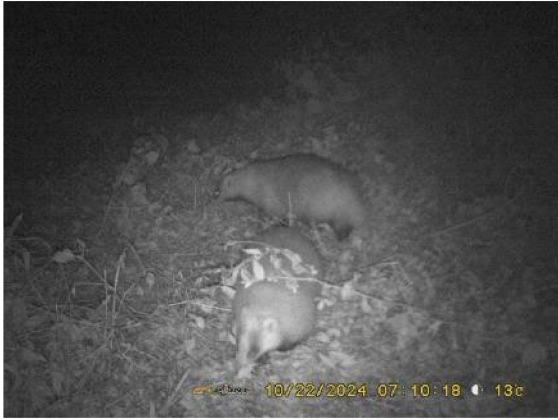
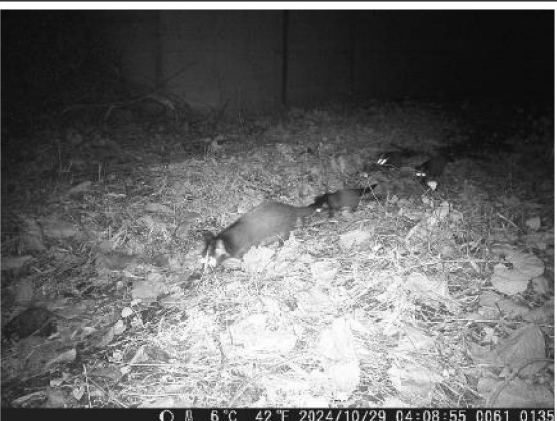
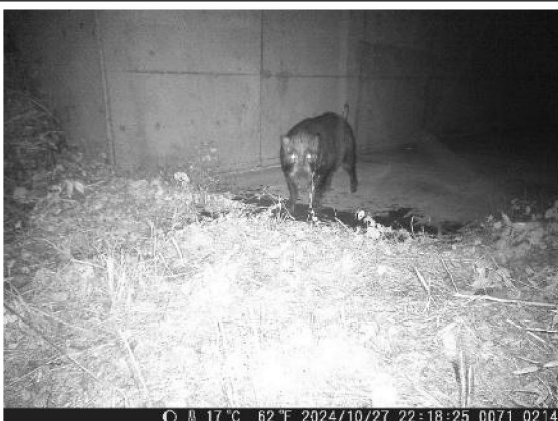
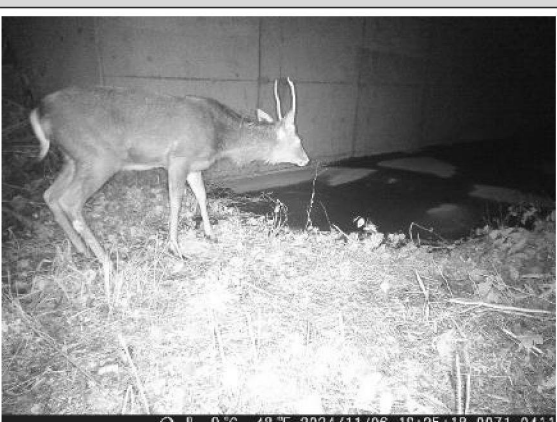
図 6-60(2) 撮影された哺乳類の写真

| <p>キツネ (BC10 下り線側入口)</p> | <p>アナグマ (BC07 上り線側入口)</p> |
| <p>ハクビシン (BC10 下り線側入口)</p> | <p>イノシシ (BC10 上り線側入口)</p> |
| <p>ニホンジカ (BC10 上り線側入口)</p> | <p>カモシカ (BC02 上り線側入口)</p> |

また、種別にみると、ツキノワグマ、カモシカ、イノシシなどの大型獣、タヌキ、キツネ、アナグマなどの中型獣など、様々な体サイズの種が利用しており、ボックスカルバートが移動経路として高い機能を発揮していることが確認できた。
